# Muralla de Jerez de los Caballeros

Se han cumplido 7 años desde que la muralla de Jerez de los Caballeros, ubicada en la provincia de Badajoz, se derrumbara en un tramo de unos 30 metros.

## Jerez de los Caballeros Castle Wall

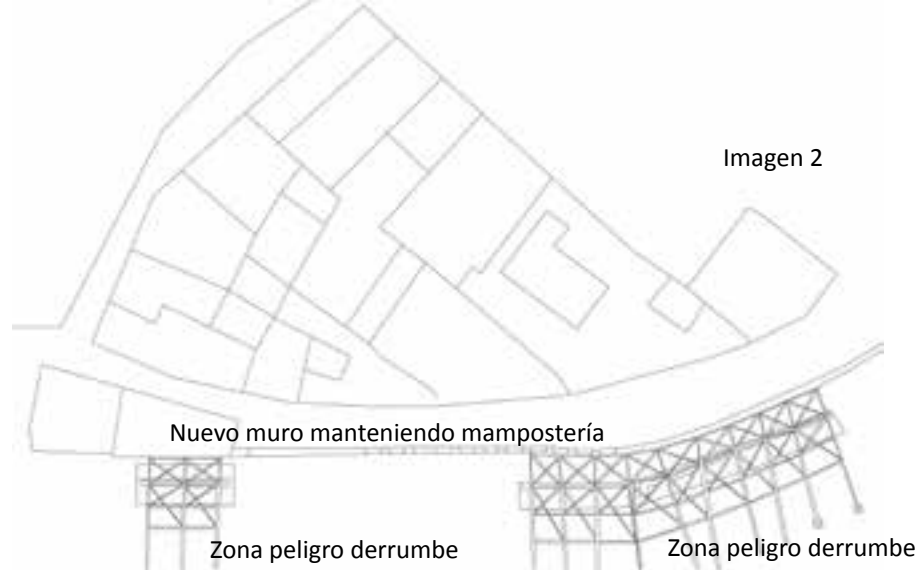
Imagen 1

La consolidación se ha basado en dos actuaciones principales, que pueden verse en la [imagen 1](#).

actuación 1

actuación 2

La construcción de una pantalla de micropilotes que absorbiese el empuje de las tierras del trasdós de la muralla. Esta pantalla estaba coronada por una viga de hormigón armado. A esta viga, se anclaron una serie de cosidos realizados con barras de inoxidable dúplex 1.4362.

El refuerzo de la mampostería histórica con cosidos a la roca. Estos cosidos se han realizado con barras de acero inoxidable y de carbono. Además de los cosidos se ha inyectado lechada de cal hidráulica, en el interior de la muralla.

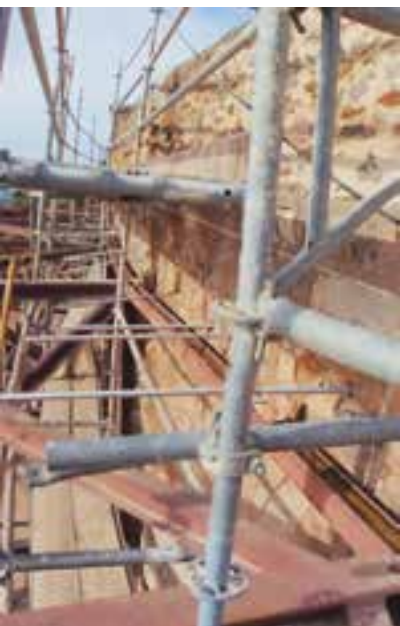
Imagen 3

Antes de ser completamente introducidas en la muralla, se ven las barras que coserán la muralla a la viga de coronación.

*Stainless steel bars ready to be inserted in the wall.*

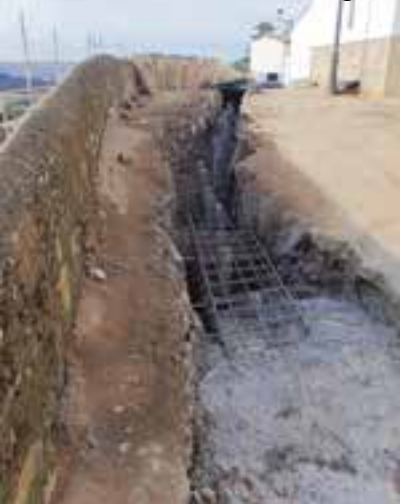
Imagen 4

Hormigonado de la viga de coronación. Se puede ver la pantalla de micropilotes, y las barras inoxidables que van embutiéndose en la viga de hormigón armado.

*Stainless steel bars already inserted in the wall and stainless steel piles fastened to the framework. In-situ concrete covers framework, piles and bars.*

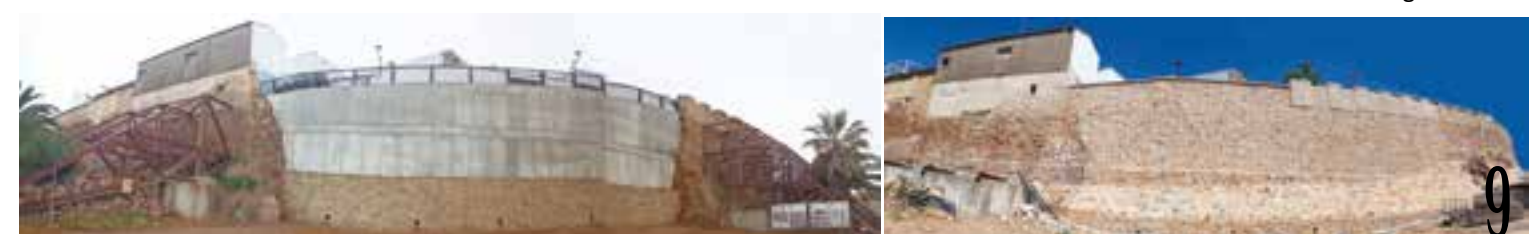
Imagen 5

Antes y después de la intervención.

*Before and after pictures of the procedure.*
