Rehabilitación - Iglesia de Santiago

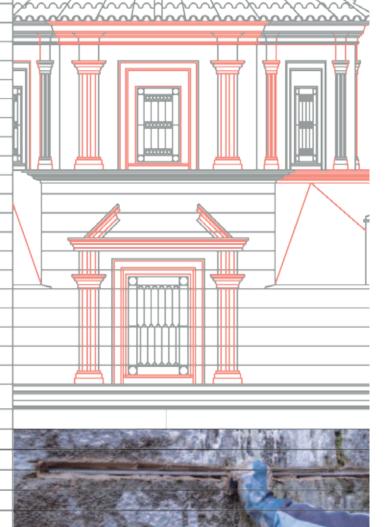
Iglesia de Santiago Jerez lleva sufriendo desde hace décadas serios problemas estructurales, y tras diferentes intervenciones a lo largo de su historia, la Diócesis Asidonia-Jerez solicitó a los arquitectos Emilio Yanes y Alejandro Cobo, de gran experiencia en Rehabilitación y Conservación del Patrimonio Arquitectónico, la solución constructiva adecuada; que ejecutó la empresa Fonsan, que cuenta con una muy destacada experiencia en el sector. Para la regeneración y cosido del muro, los arquitectos establecieron varias actuaciones que la empresa Fonsan llevó a cabo.

Cosido con barras corrugadas de acero inoxidable Ø25 mm. Perforación Ø50 mm inclinada 60° con la horizontal de aprox. 3 m de longitud, según la disposición de los planos con recuperación de testigos. Colocación de la barra y sellado del taladro mediante microcemento.

Cosido de fábrica mediante barras corrugadas de acero inoxidable Ø8 mm, incluso anclaje en prolongación de cada una de las fracturas. Longitud barra 150 cm. Relleno de tendeles mediante mortero de cal Biocalce. Ejecutado mediante rozadora de altura 25 mm y llaga de 50 mm de profundidad.

Por último, el anclaje del pilar, mediante taladro horizontal de Ø20 y profundidad de 160 cm. Limpieza con aire comprimido y posterior saturación con resina e introducción, en fresco, de barra corrugada inoxidable y final sellado del taladro.
