Nuevo sistema de reparación de frente de forjado con acero inoxidable

3. CASO ESTUDIADO

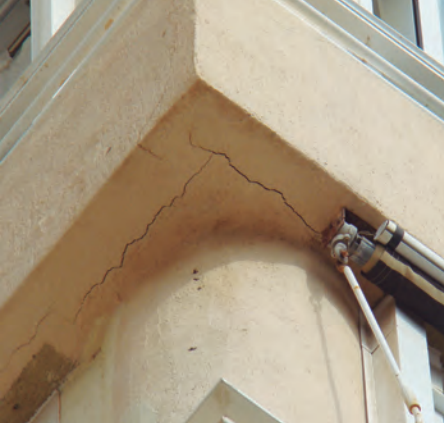
En la realidad de una estructura de hormigón armado afectada, nos encontramos con que la afección prácticamente nunca es homogénea, sino que varía en ámbito e intensidad dentro de un mismo elemento de hormigón, y entre unos elementos y otros de similares características. [Figuras 1, 2, 3]

Figura 1: Fisuras en cara inferior de frente forjado

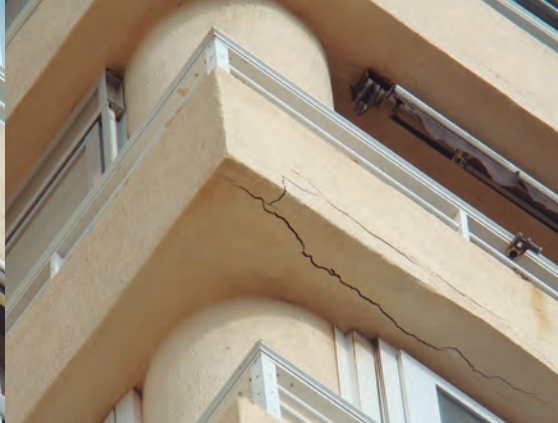
Figura 2: Fisuras en cara inferior de frente forjado

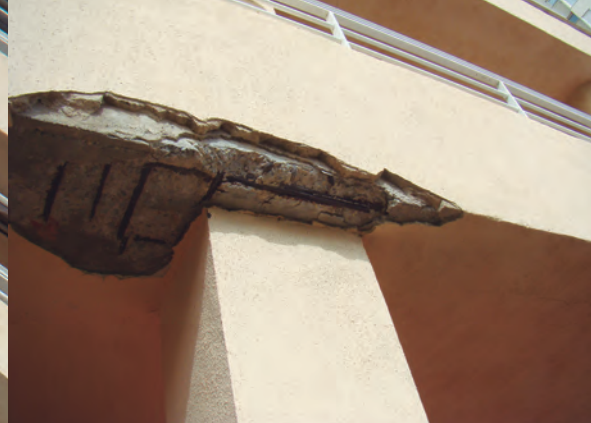
Figura 3: Detalle de desprendimientos

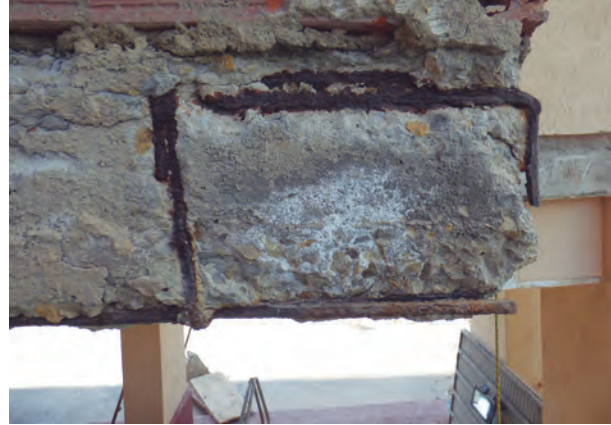
Figura 4: Frente de forjado afectado por oxidación

Dadas las condiciones originales de ejecución del edificio, además de la exposición al ambiente marino, se suma como factor adicional generalizado, la falta de recubrimiento en la mayoría de las zonas con daño visible, siendo éste de apenas 1 cm.

Ante esta exposición, encontramos muchas zonas con una pérdida de sección en la barra de armadura inadmisibles, [Figuras 4, 5, 6] lo que exige un planteamiento de reparación por sustitución de la barra afectada necesario en las zonas más afectadas.

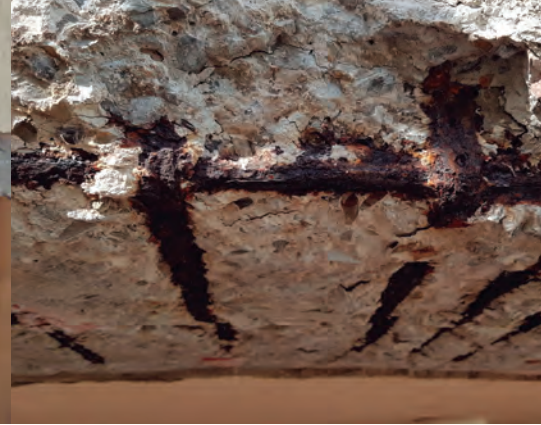
Figura 5: Fisuras en cara inferior de frente forjado

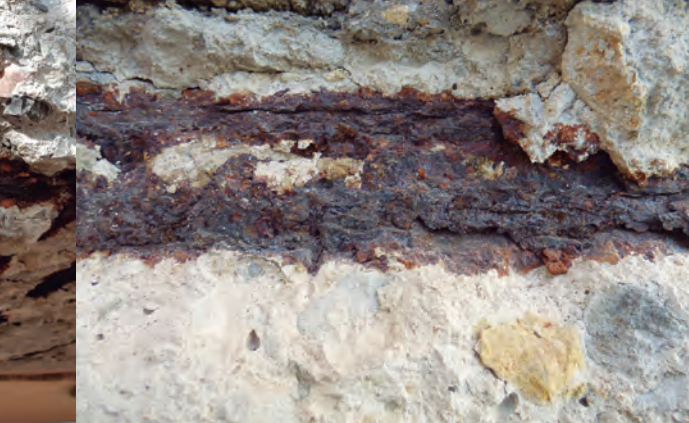
Figura 6: Fisuras en cara inferior de frente forjado

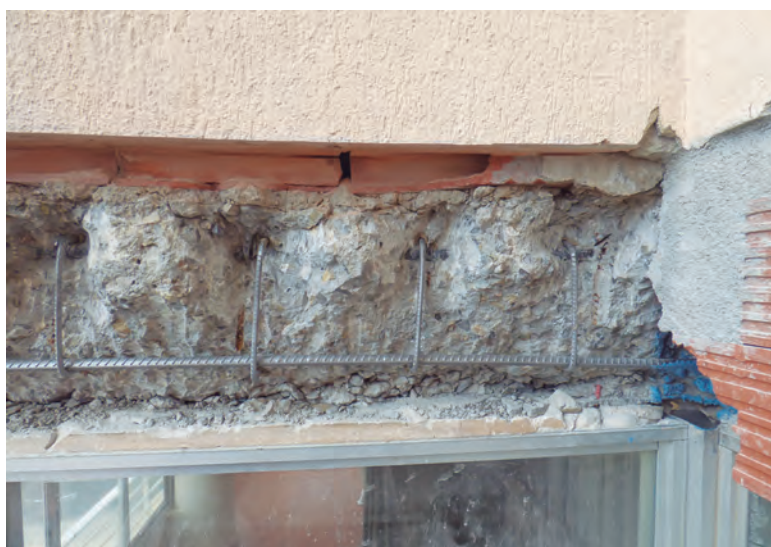
Figura 7: Colocación de armadura corrugada de acero inoxidable

- Podemos reducir sección de la barra para alcanzar la misma resistencia que tendríamos con acero al carbono. [Figura 7]

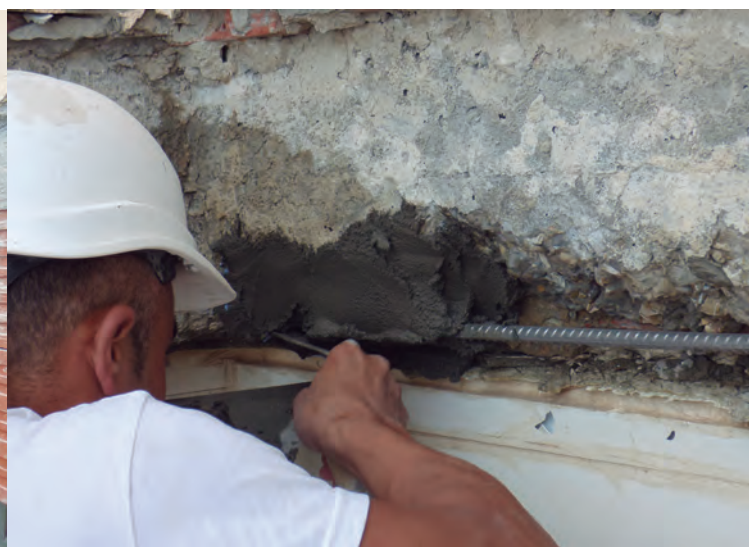
Figura 8: Retacado y regeneración de volumen tras colocación de barra de acero inoxidable

- Eliminamos prácticamente todos los riesgos inherentes a los procesos de ejecución, precisamente en las zonas más complicadas de reparar. [Figura 8]
