Nuevo sistema de reparación y refuerzo de viguetas violín con acero inoxidable

Desde el estudio de arquitectura Salmeron & Landmann se ha llevado a cabo la rehabilitación de un edificio situado en primera línea de playa afectado por corrosión. Concretamente se trata de un forjado de viguetas cerámicas en un sótano construido en los años 50, con un tipo de vigueta conocido como VIGUETA VIOLÍN.

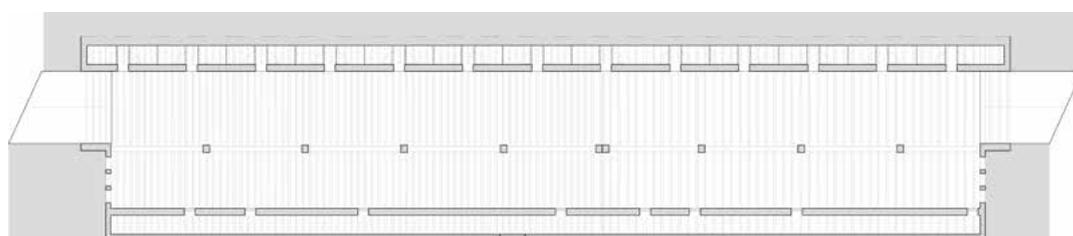
TA02 A PLANTA SÓTANO

Si bien en la planta sótano, además de la presencia de una hilera central de pilares y vigas, aparecen en todo el perímetro, muros de mampostería. Sobre las vigas y muros apoyan las viguetas cerámicas que configuran la base resistente del paquete de forjado. (ver planta TA02 A) Tras las visitas, pudimos observar la presencia de lesiones, tipo de fisuras y grietas, características del proceso de oxidación de armaduras.

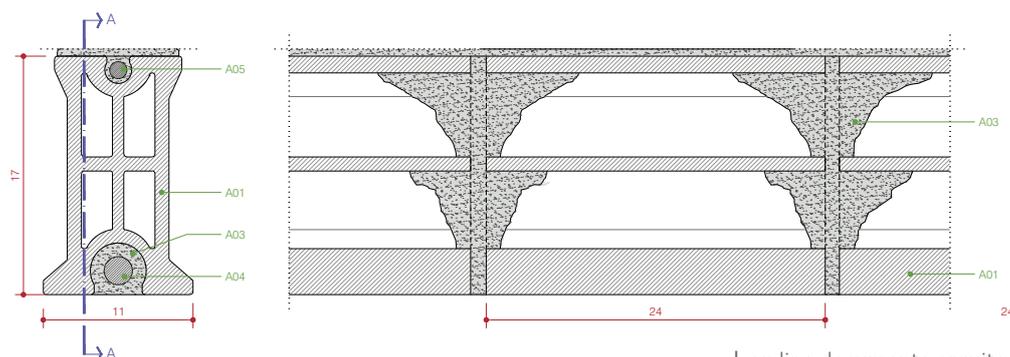
TD02 B TIPOLOGÍA de VIGUETA ORIGINAL

Además de las viguetas originales (ver detalle TD02 B), encontramos 2 tipos de reparaciones realizadas años atrás, si bien, ambos tipos acumulaban la mayoría de las fisuras y grietas observadas. En el apartado de CATAS REALIZADAS, comentaremos lo encontrado en estas reparaciones.

Como podemos observar en el detalle constructivo, este tipo de vigueta, llamada "Violín", es muy singular. Por la geometría de la pieza cerámica en la que se aloja la armadura de la vigueta, se hace inviable físicamente la limpieza y saneado de las barras de acero en todo su perímetro, inhabilitando las actuaciones tradicionales de reparación.

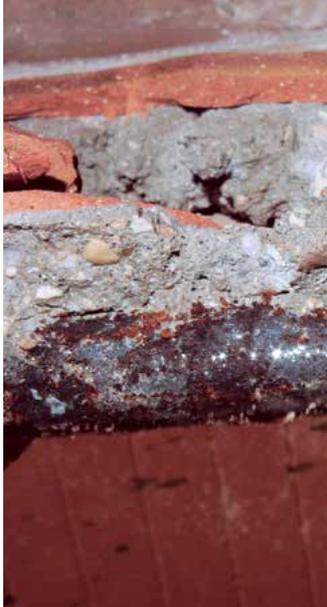
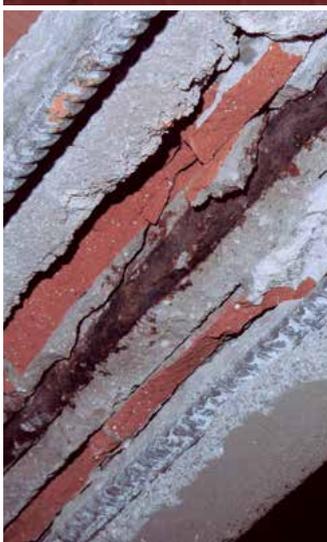
Catas realizadas

Para poder entender con mayor claridad el sistema estructural del sótano y la configuración de las viguetas reparadas, se realizaron una serie de catas en los diferentes tipos de actuación encontrados. En el primer tipo de reparación, las grietas se ubican en el centro de la cara inferior de la vigueta, indicando la oxidación de la armadura original. Tras realizar la cata, pudimos ver la presencia del intento de sanear y proteger el redondo liso de origen, observando la protección de color azul en las fotos. En el segundo tipo de reparación, en la cara inferior de la vigueta, aparecen dos grietas en paralelo, indicando la presencia de 2 barras añadidas como suplemento a la vigueta original. En ambos casos, se adjunta, a continuación de la secuencia de fotos, el detalle constructivo referente al tipo de reparación.
