CEDINOX. INFORME DEFINITIVO REBARINOX

NOV 2019

ASISTENCIA CIENTIFICO-TECNICA UNIVERSIDAD DE ALICANTE

ASOCIACIÓN PARA LA INVESTIGACIÓN Y DESARROLLO DEL ACERO INOXIDABLE

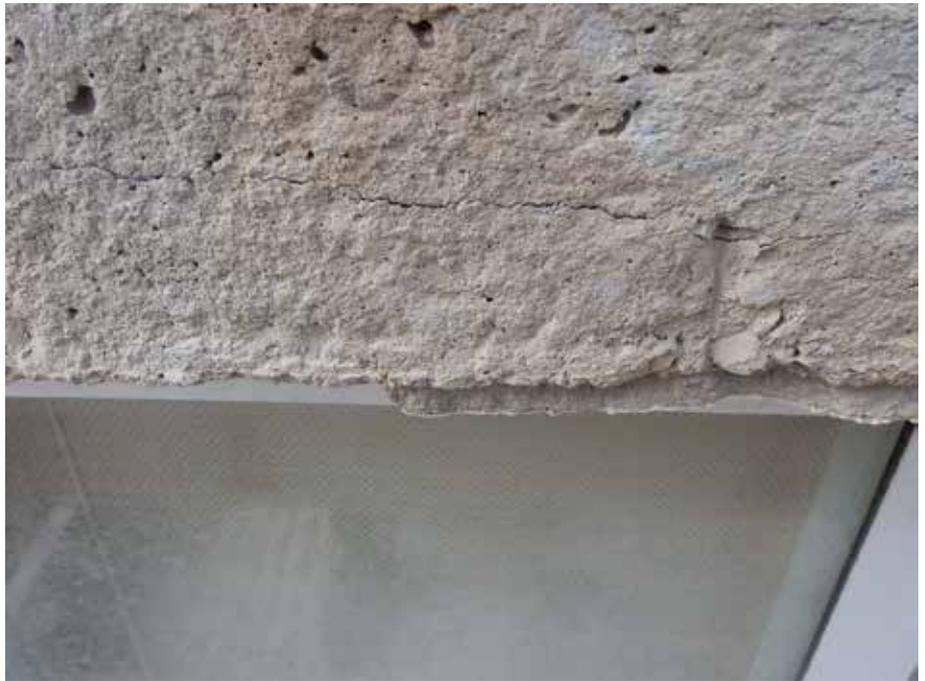
Frente de forjado aparentemente afectado

Detectada una grieta como síntoma de la existencia de corrosión, se prepara la zona para disponer de un área de unos 30x30cm aproximadamente para colocar el sensor en la superficie de hormigón.

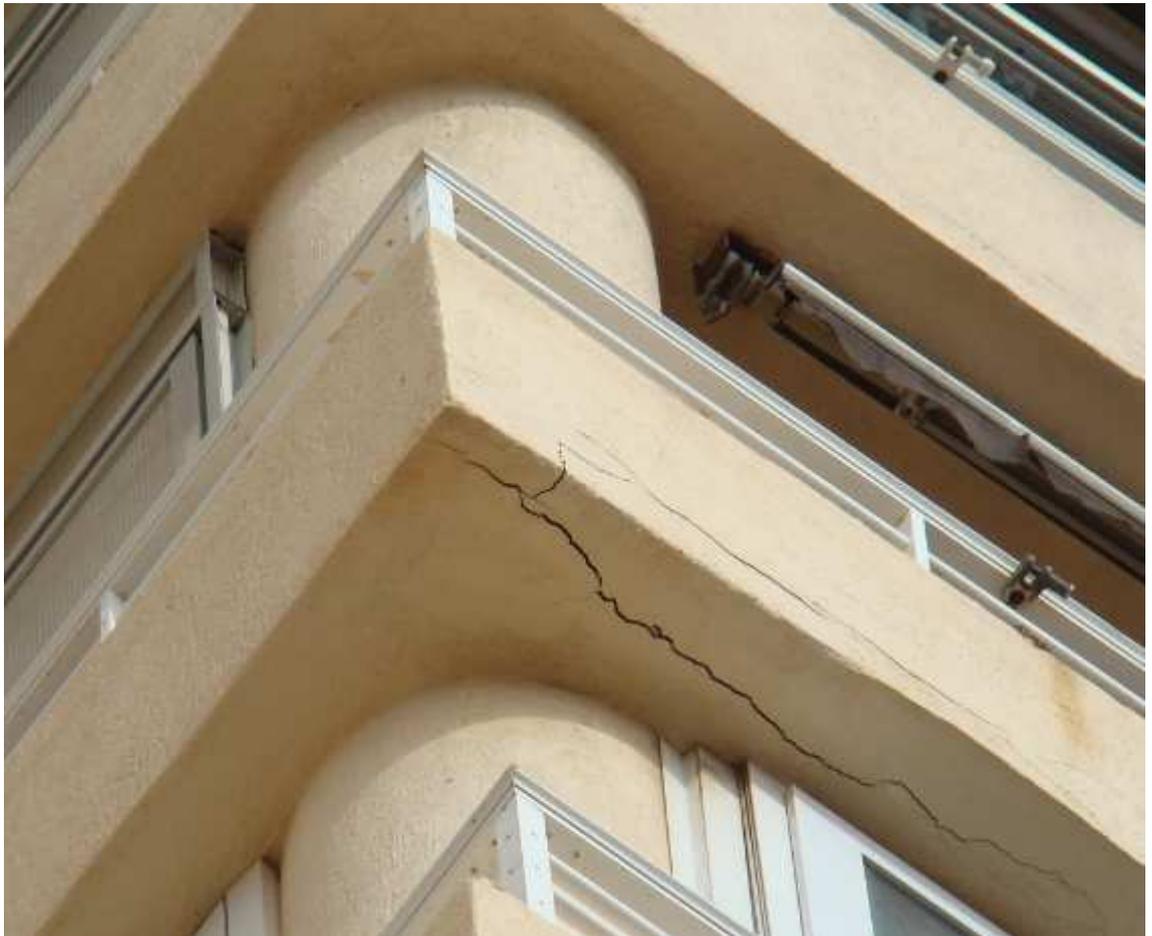
La gran mayoría de grietas y desprendimientos se concentran en los dos cuerpos de terrazas que sobresalen de la fachada principal, especialmente el Noreste. A pesar de que casi todas las terrazas se encuentran actualmente cerradas mediante carpintería metálica y vidrio, se conserva la configuración original de los antepechos y de algunas barandillas de acero, pocas puesto que la mayoría se han sustituido por otras de aluminio.

Las lesiones se concentran precisamente en la arista inferior de cada uno de los antepechos, especialmente en las esquinas y bajo el pilar central de cada cuerpo, afectando especialmente al tramo de techo que queda visible entre la expresada arista y la carpintería de cada planta donde los daños se manifiestan en mayor cantidad y en magnitud, mientras que en el frente de forjado o frontal de los antepechos aparecen puntualmente.

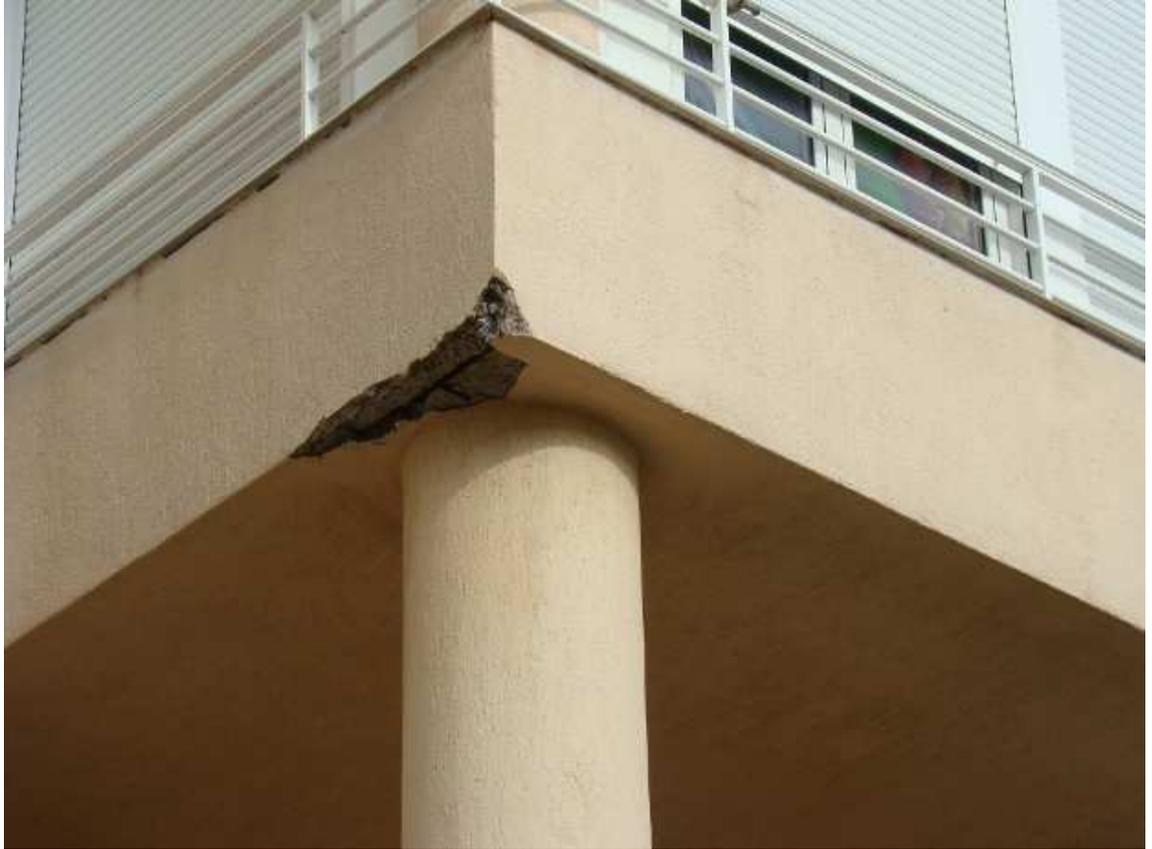
Las grietas que se pueden observar son sensiblemente rectilíneas y paralelas a la arista inferior de los antepechos, aunque de forma puntual adquieren trazado vertical o inclinado en las esquinas o quiebros de las fachadas. La magnitud de las grietas varía desde fisuras muy finas hasta grietas que rondan el centímetro de espesor. En los casos más graves, lo que era una grieta se ha convertido en un desprendimiento del revestimiento que cubre los antepechos, dejando al descubierto el hormigón del frente del forjado y la armadura de acero en avanzado estado de

corrosión.

Extrapolando esta situación se deduce con facilidad que la gran mayoría de grietas y fisuras en fachada “marcan” la localización y disposición de armaduras de acero corroídas, o bien, la localización de los montantes de las barandillas ya que se han apreciado grietas y fisuras tanto en los frentes del antepecho como en los vierteaguas que coinciden con la zona de empotramiento de los montantes.

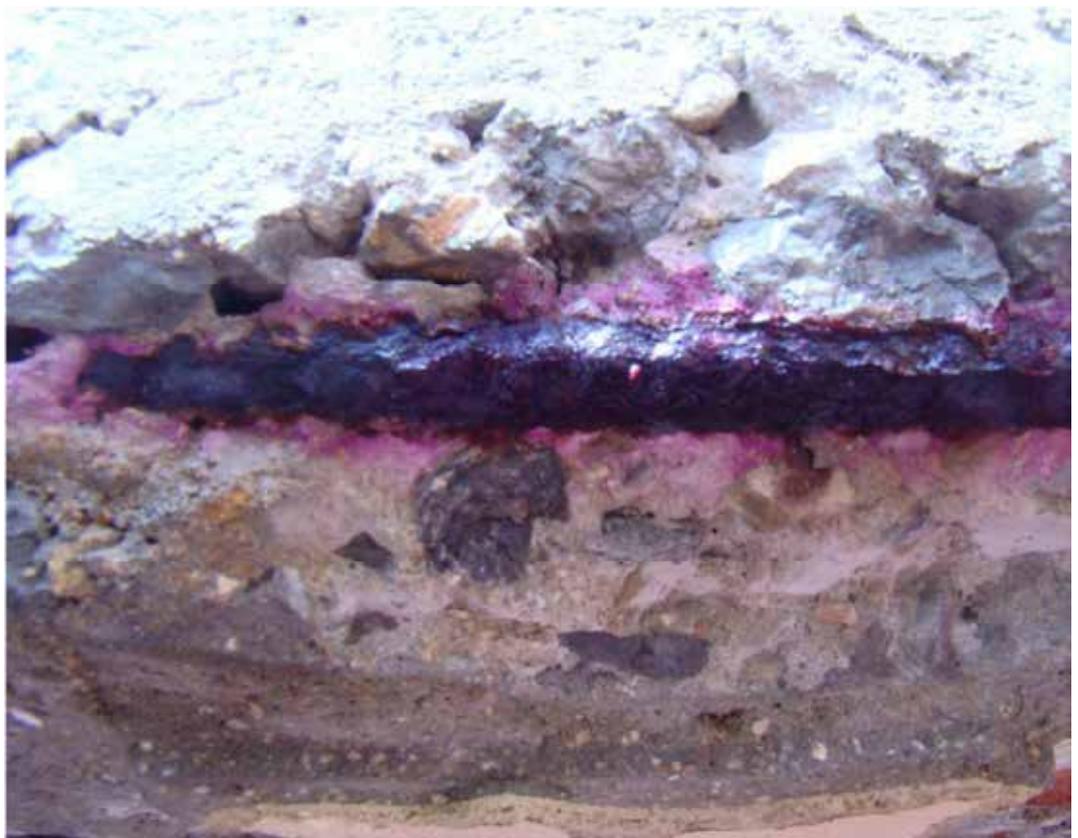
En esta foto podemos constatar cómo, en una zona aparentemente protegida de los vientos dominantes, apenas quedan unos milímetros de hormigón sin carbonatar, y pese a ello la falta de recubrimiento ya ha propiciado el proceso de corrosión de la barra.

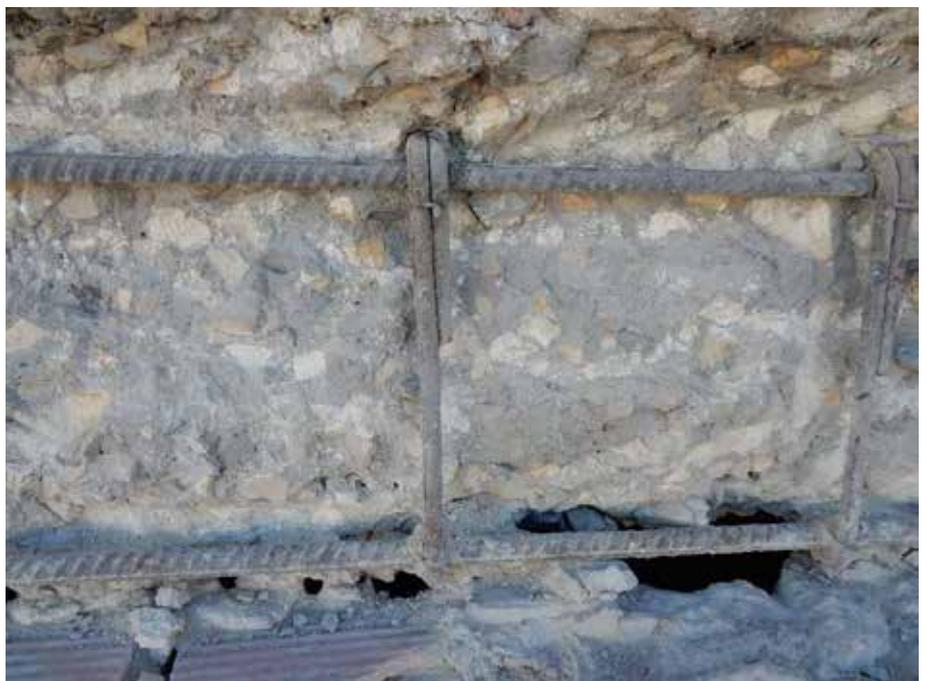
Foto 4. Detalle de estado de armados
