NUEVO SISTEMA DE REPARACIÓN Y REFUERZO DE VIGUETAS VIOLÍN CON ACERO INOXIDABLE

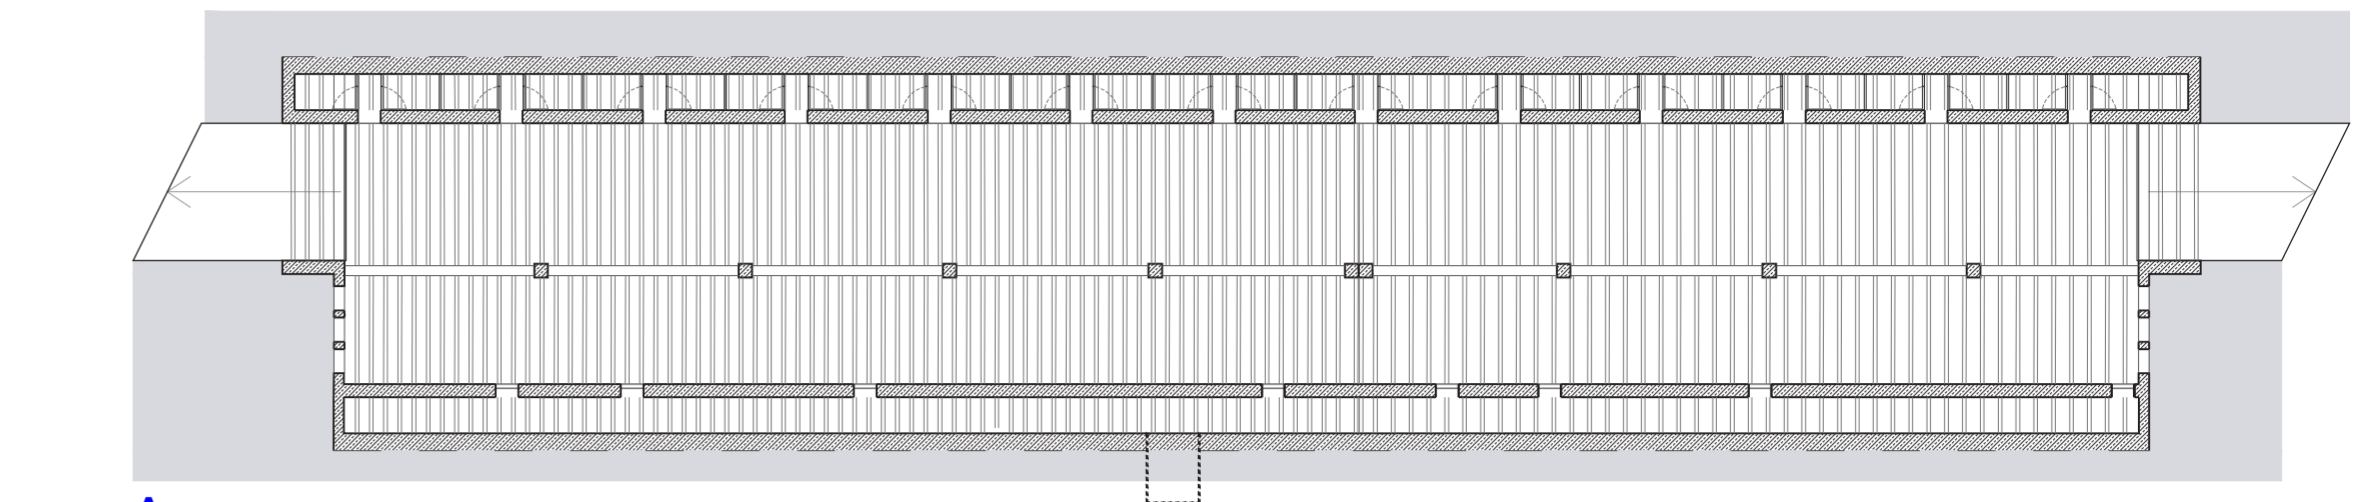
TA02 A PLANTA SÓTANO

Sobre las vigas y muros apoyan las viguetas cerámicas que configuran la base resistente del paquete de forjado. (ver planta TA02 A) Tras las visitas, pudimos observar la presencia de lesiones, tipo fisura y grietas, características del proceso de oxidación de armaduras.

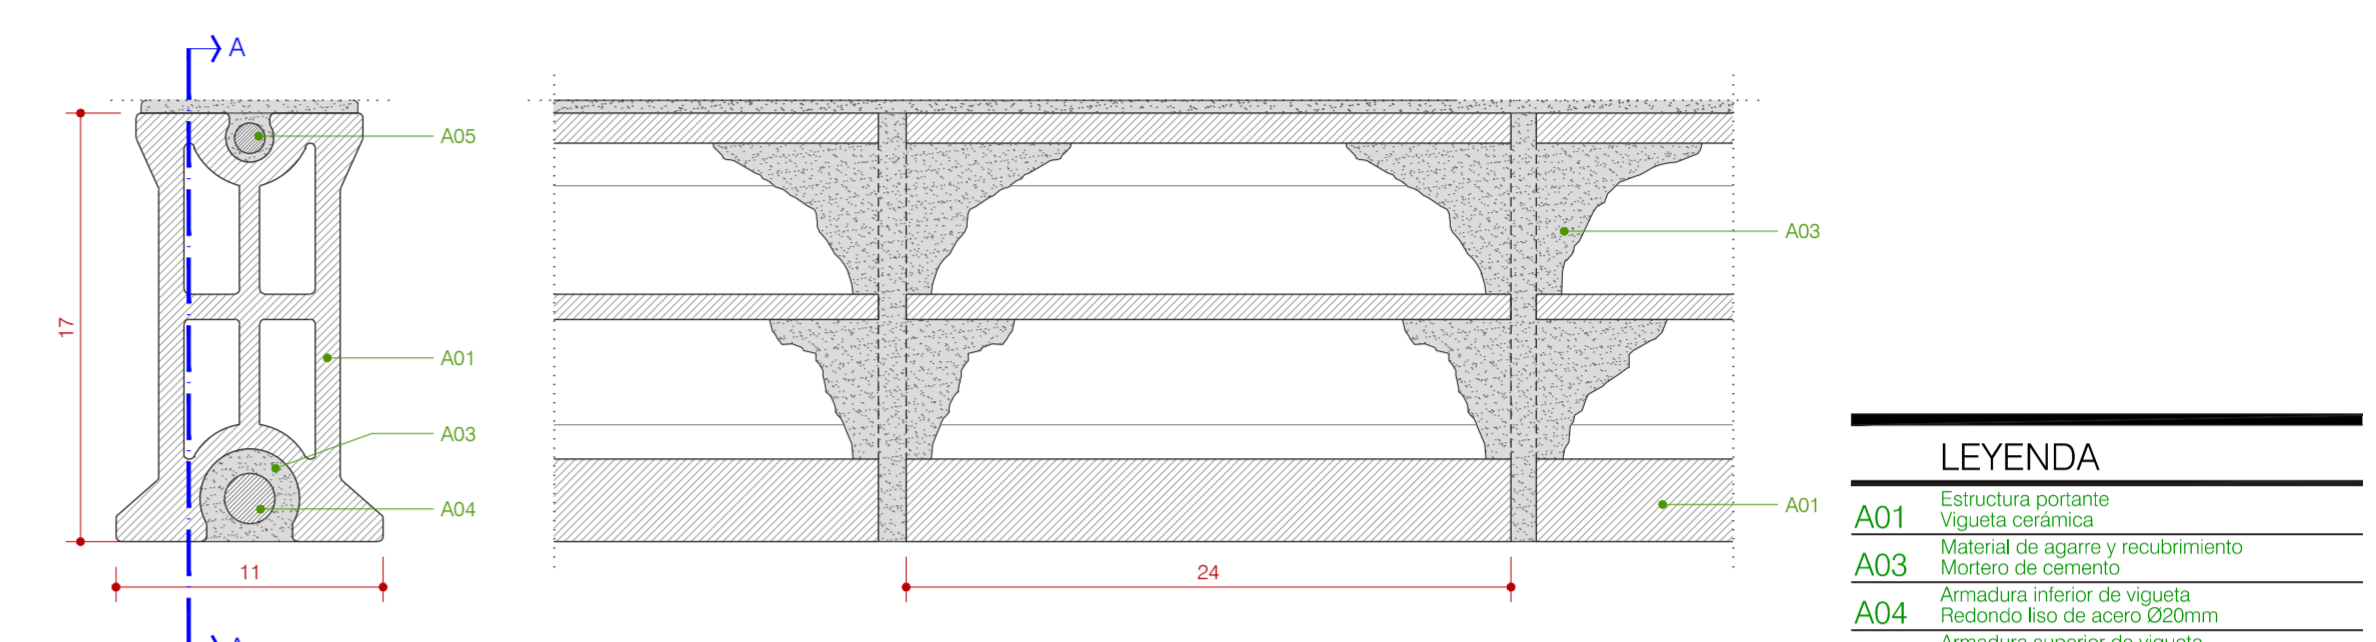
TD02 B TIPOLOGÍA DE VIGUETA ORIGINAL

Además de las viguetas originales (ver detalle TD02 B), encontramos 2 tipos de reparaciones realizadas años atrás, si bien, ambos tipos acumulaban la mayoría de las fisuras y grietas observadas. En el apartado de CATAS REALIZADAS, comentaremos lo encontrado en estas reparaciones.

Cómo podemos observar en el detalle constructivo, este tipo de vigueta, llamada "Violín", es muy singular. Por la geometría de la pieza cerámica en la que se aloja la armadura de la vigueta, se hace inviable físicamente la limpieza y saneado de las barras de acero en todo su perímetro, inabilitando las actuaciones tradicionales de reparación.

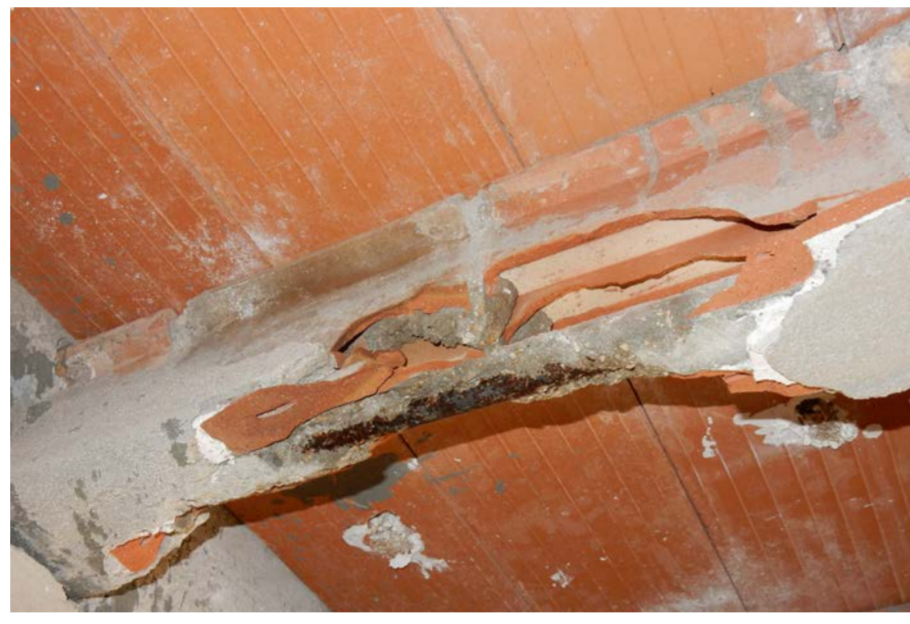
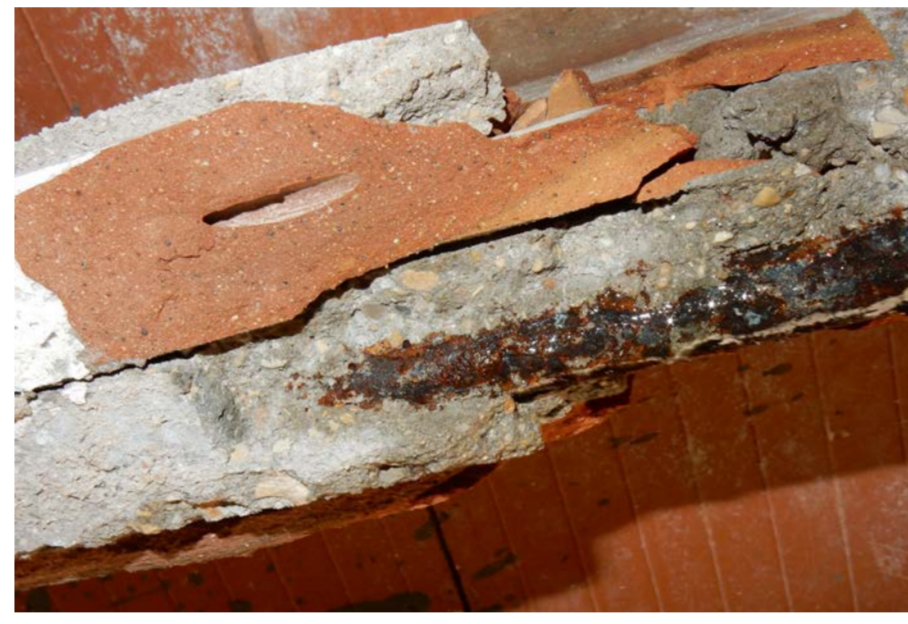
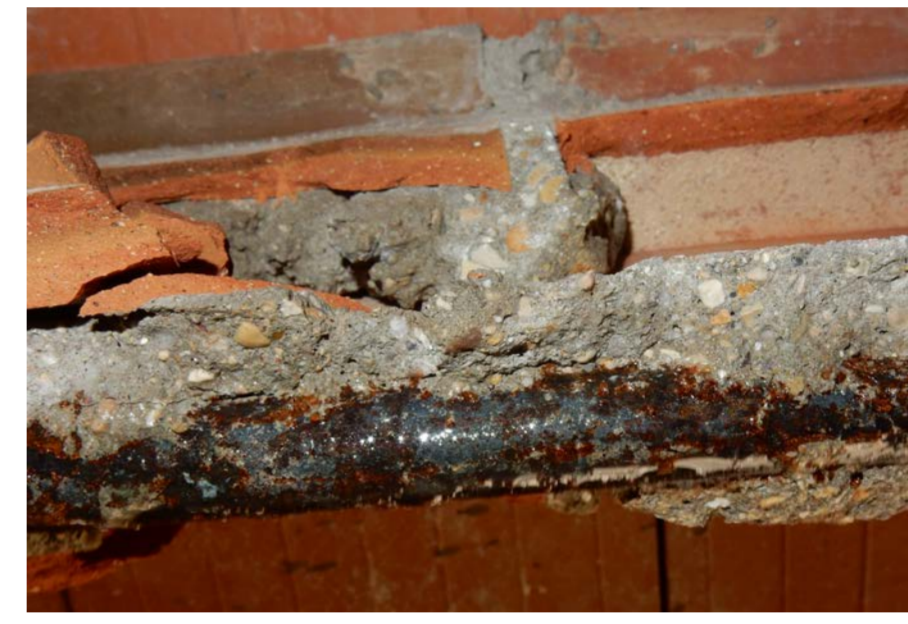
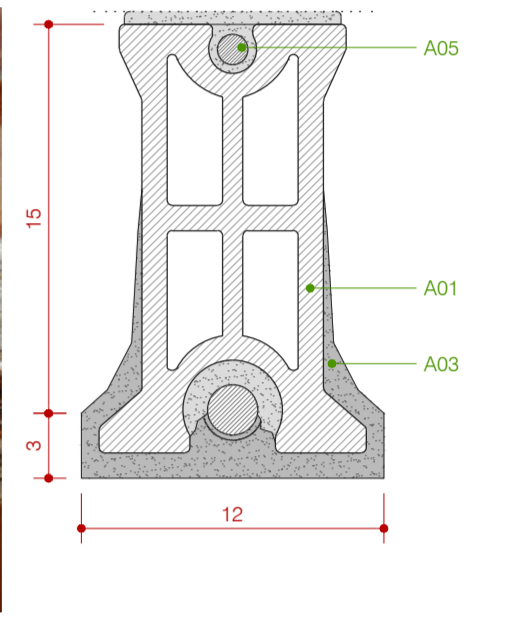
En el primer tipo de reparación, las grietas se ubican en el centro de la cara inferior de la vigueta, indicando la oxidación de la armadura original.

Tras realizar la cata, pudimos ver la presencia del intento de sanear y proteger el redondo liso de origen, observando la protección de color azul en las fotos.

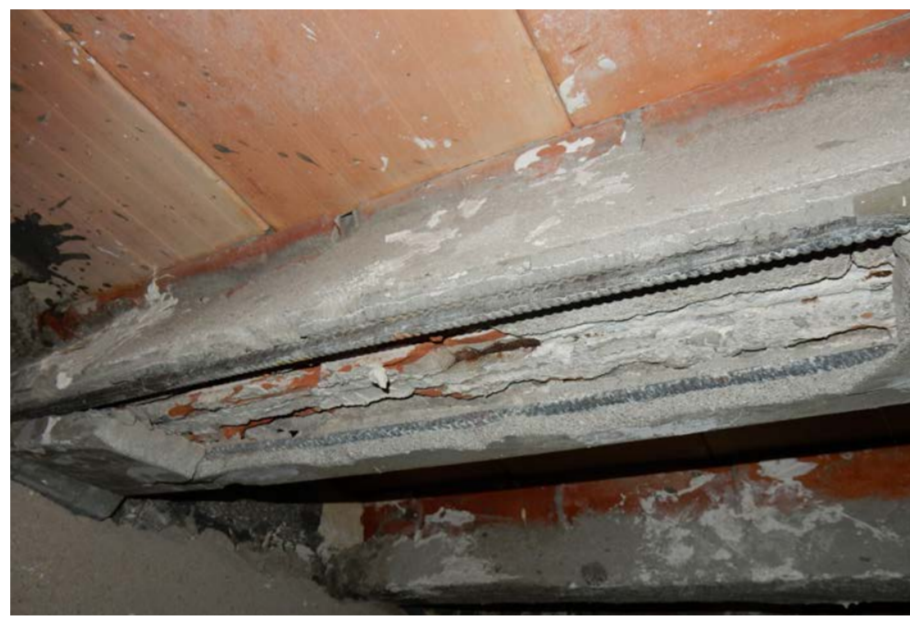
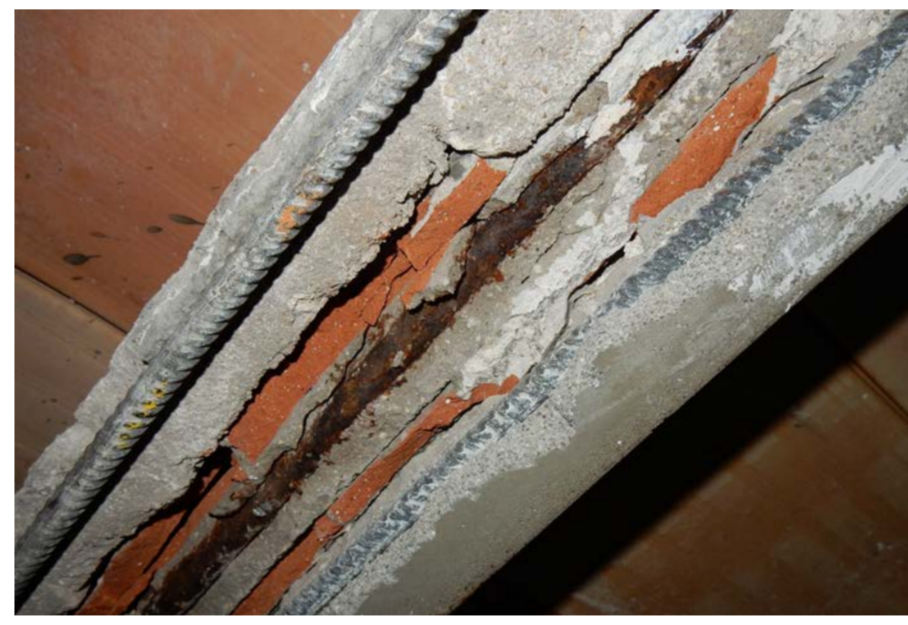
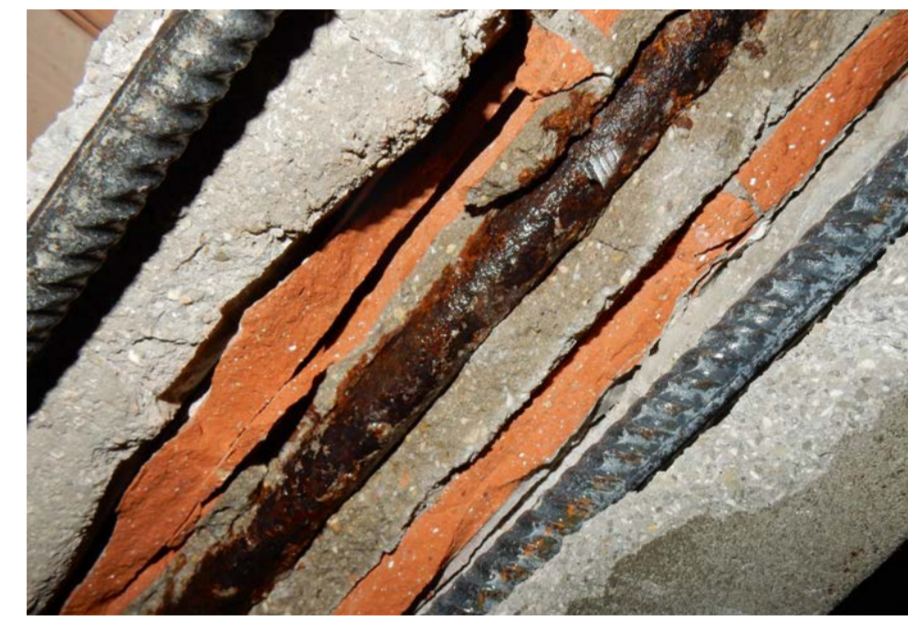
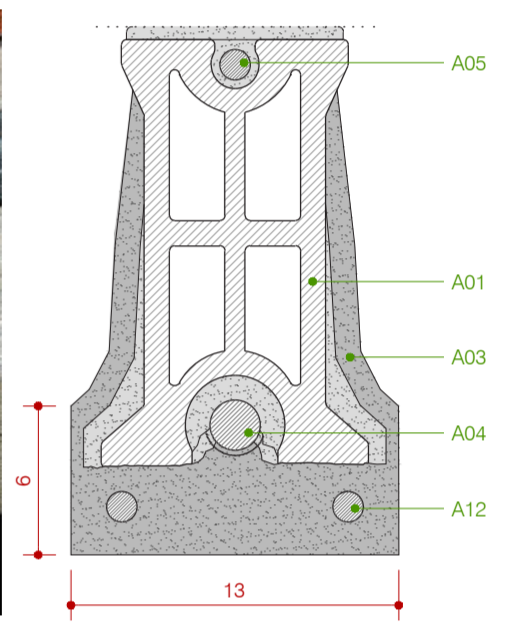
En el segundo tipo de reparación, en la cara inferior de la vigueta, aparecen dos grietas en paralelo, indicando la presencia de 2 barras añadidas como suplemento a la vigueta original.
