Barra corrugada inoxidable 3CR12 para puentes peatonales

3CR12 rebar on pedestrian bridges

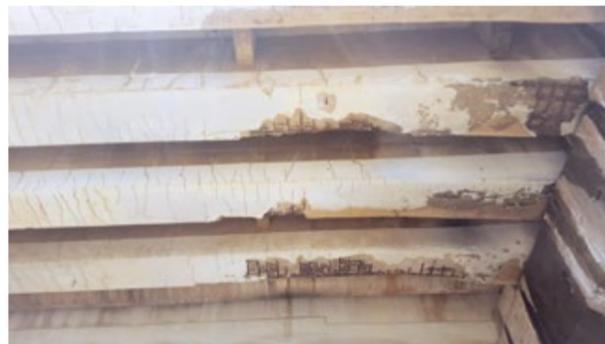
Figura 1. Pasarela de hormigón armado 20 años después de la rehabilitación, con refuerzo de acero al carbono. La corrosión de la barra de refuerzo de acero convencional ha vuelto a provocar que el hormigón se desprenda.

de su existencia a fuertes salpicaduras regulares de las olas rompientes durante los vientos terrestres y costeros. Estos puentes se construyeron en la década de 1950, utilizando hormigón armado con barras de acero al carbono sin recubrimiento. A lo largo de los años, se experimentó un fuerte desprendimiento del hormigón. Durante el transcurso de mediados de la década de 1990, tras 40 años en servicio, se emprendió un proceso de rehabilitación extenso y costoso para reparar la integridad estructural y la seguridad de estos puentes.

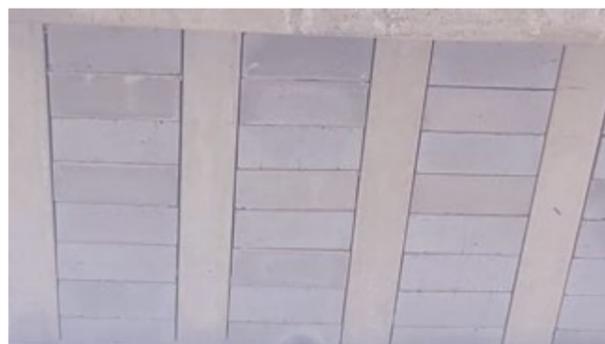
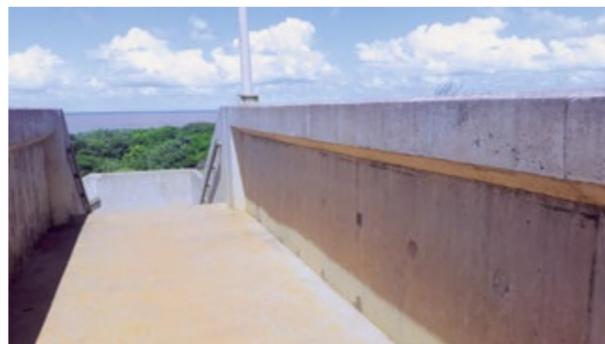
Figura 2 y 3. Imágenes del puente de hormigón armado rehabilitado con refuerzo 3CR12. Tras 20 años de servicio no se puede detectar ningún deterioro ni evidencia de corrosión del puente expuesto a este ambiente marino altamente corrosivo.

El examen de estos puentes, en 2017, después de otros 20 años posteriores de servicio, tras su rehabilitación, revela que la barra de refuerzo 3CR12 ha demostrado ser económicamente viable en esta aplicación, incluso en este duro entorno marino. (Ver figuras 2 y 3)

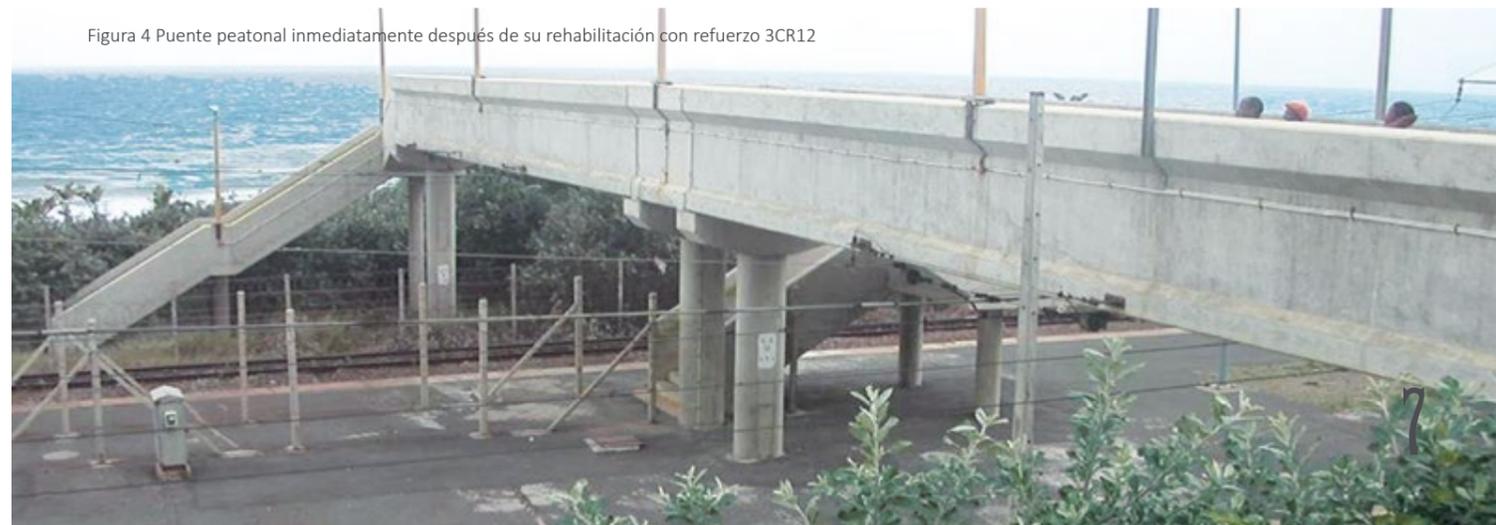
Figura 4 Puente peatonal inmediatamente después de su rehabilitación con refuerzo 3CR12
