NUEVO SISTEMA DE REPARACIÓN Y REFUERZO DE VIGUETAS VIOLÍN CON ACERO INOXIDABLE

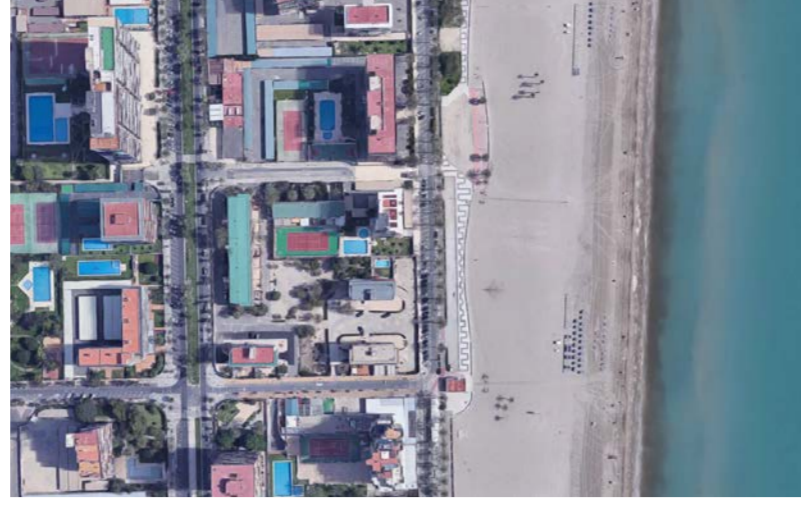
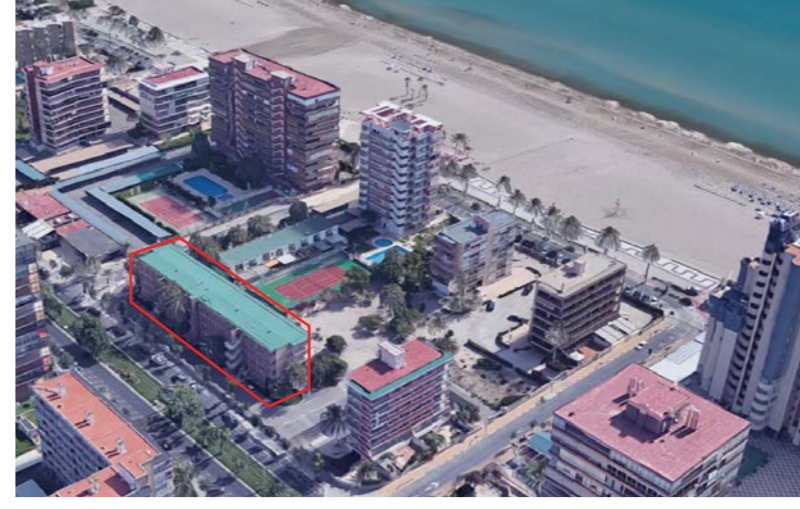
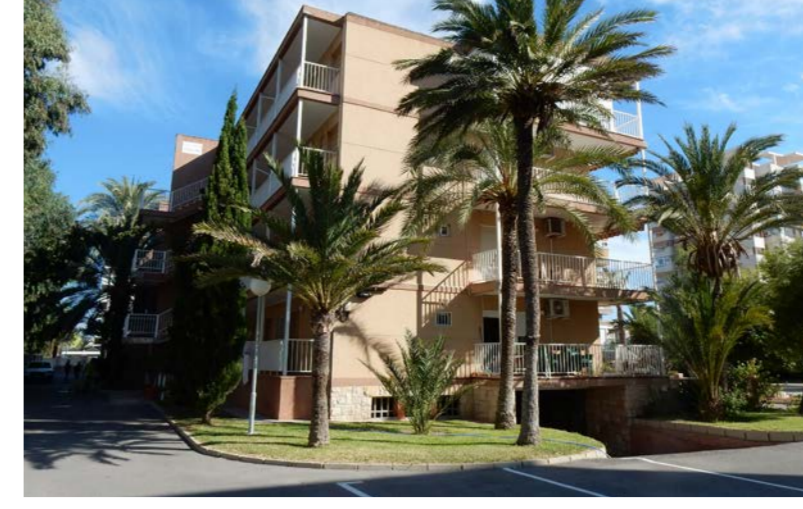
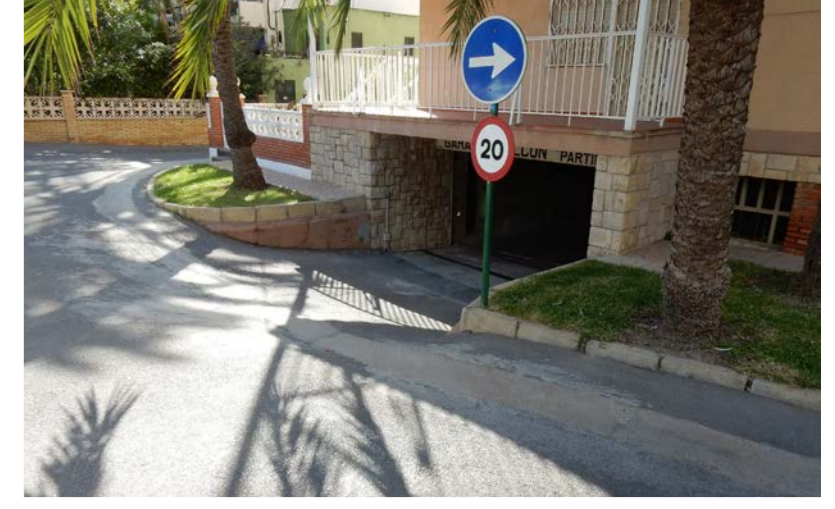
Se expone el caso de un edificio situado en primera línea de playa afectado por corrosión. Concretamente se trata de un forjado de viguetas cerámicas en sótano construido en los años 50, con un tipo de vigueta conocido como VIGUETA VIOLÍN.

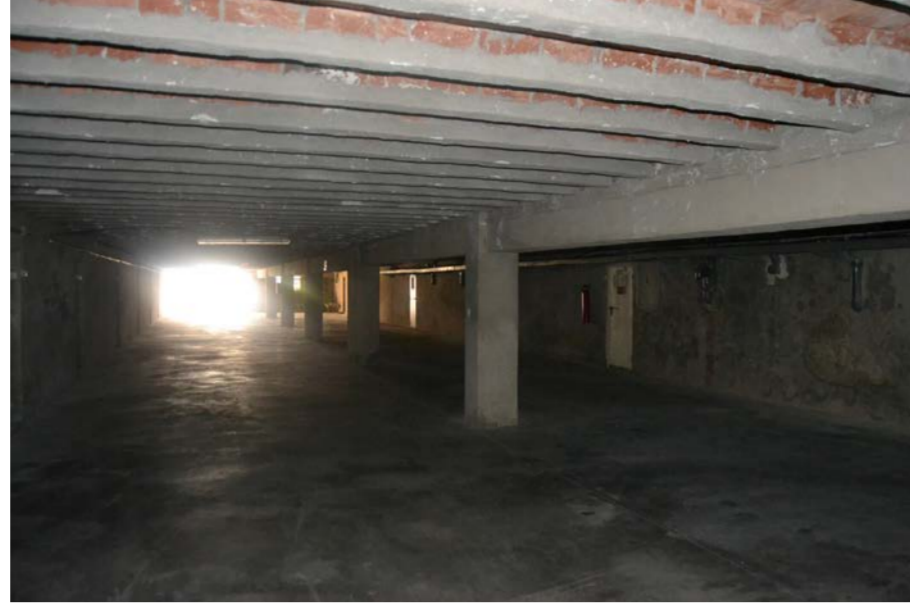
TA02 A PLANTA SÓTANO

Sobre las vigas y muros apoyan las viguetas cerámicas que configuran la base resistente del paquete de forjado. (ver planta TA02 A) Tras las visitas, pudimos observar la presencia de lesiones, tipo fisura y grietas, características del proceso de oxidación de armaduras.
