Rehabilitación de Iglesia de Santa Catalina

Santa Catalina Rehabilitation

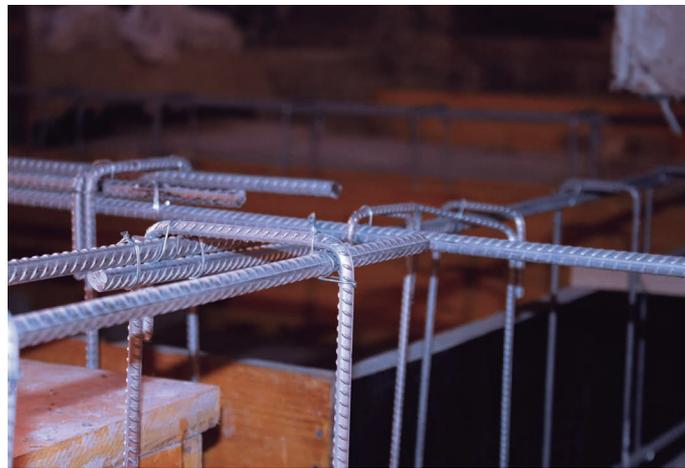
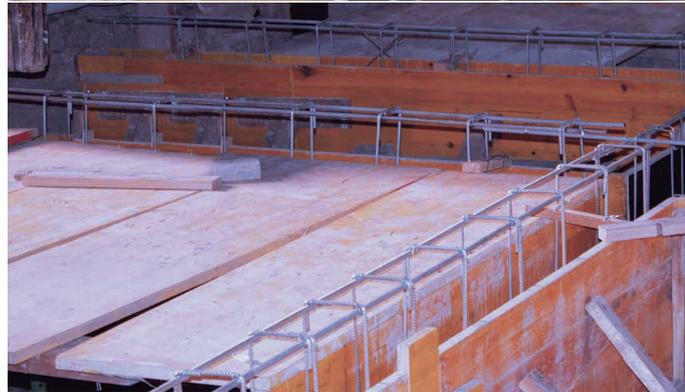
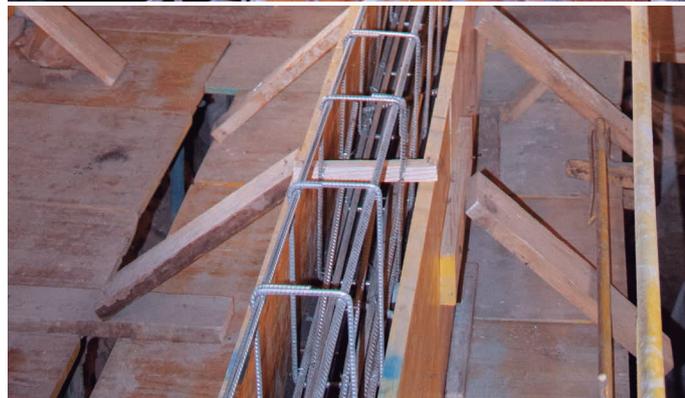
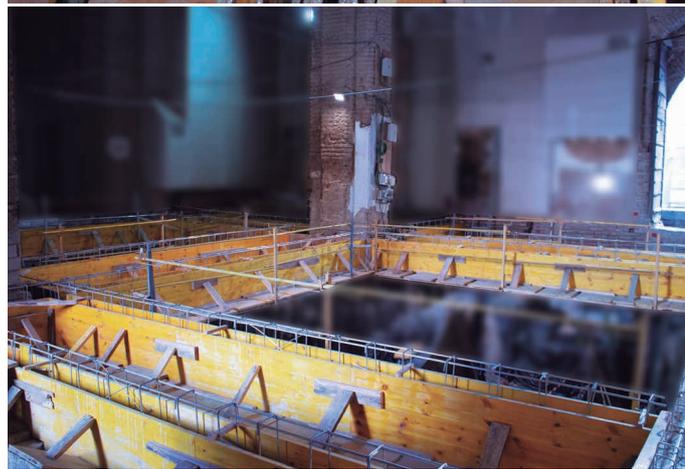
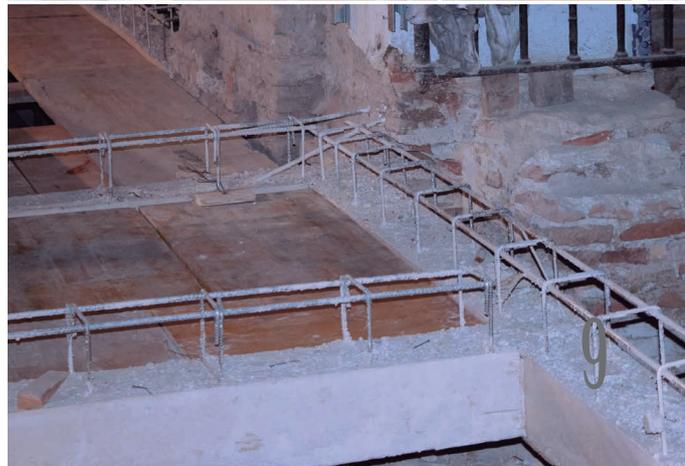
Una de las actuaciones ejecutadas por Trycsa ha sido el refuerzo de los pilares de hormigón del edificio, mediante la técnica de encamisado, forro metálico circular realizado con barras corrugadas de acero inoxidable

Ø 16 mm y relleno con un mortero inyectado.

Antes de colocar la losa de hormigón armado que debía ir justo encima, en estos pilares perimetrales, se introdujeron barras de acero inoxidable, unos anclajes de acero inoxidable de Ø 12 mm con 30 cm de separación a la viga en tensión, donde quedaban 40 cm dentro del pilar y otros 40 cm fuera. En cada uno de estos pilares se han colocado bulones de atado de barra roscada de acero inoxidable de 20 mm.

Para la realización de las vigas perimetrales de la iglesia se han colocado barras corrugadas de acero inoxidable a modo de tresbolillo (unas arriba y otras abajo) de Ø 12 mm, longitudinalmente y de Ø 8 mm para el cerco, con una distancia de cerco a cerco de 30 cm, y en aquellas zonas de mayor carga, donde debe ir reforzada la viga, Ø 16 mm.

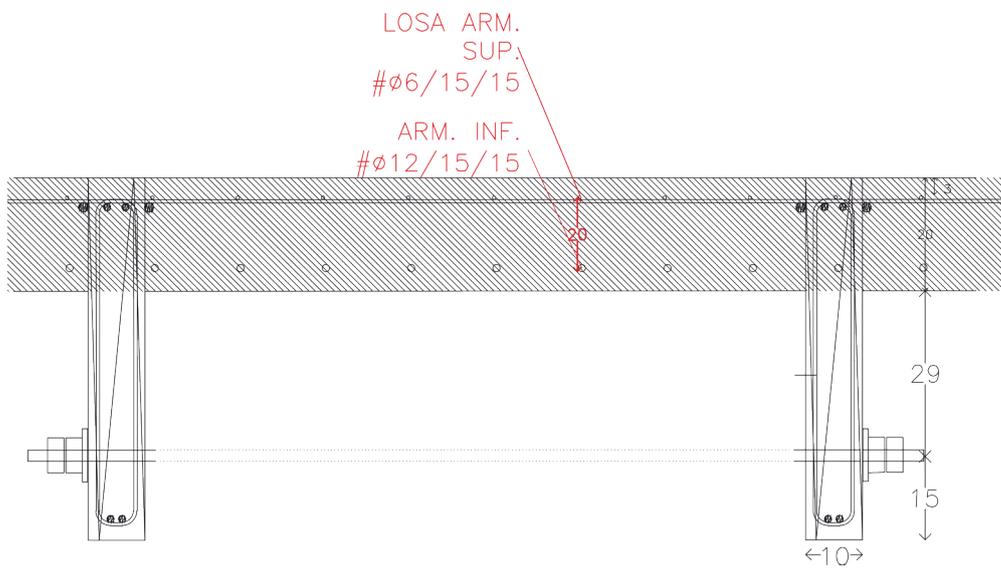
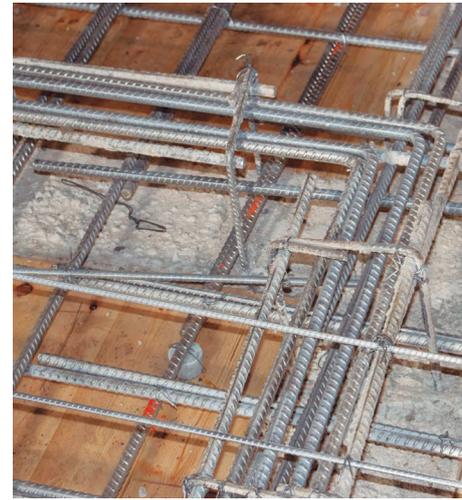
Detalle malla de doble parrilla

La losa de hormigón armado fabricada en barras de acero inoxidable completará todo el pavimento que ha de cubrir y solar la iglesia. Es una losa de doble parrilla, es decir, donde se ha utilizado una doble malla fabricada en corrugado de acero inoxidable, la malla inferior de \varnothing 12 mm (15x15) y la malla superior de \varnothing 6 mm (15x15) con una separación entre las dos mallas de 20 cm.

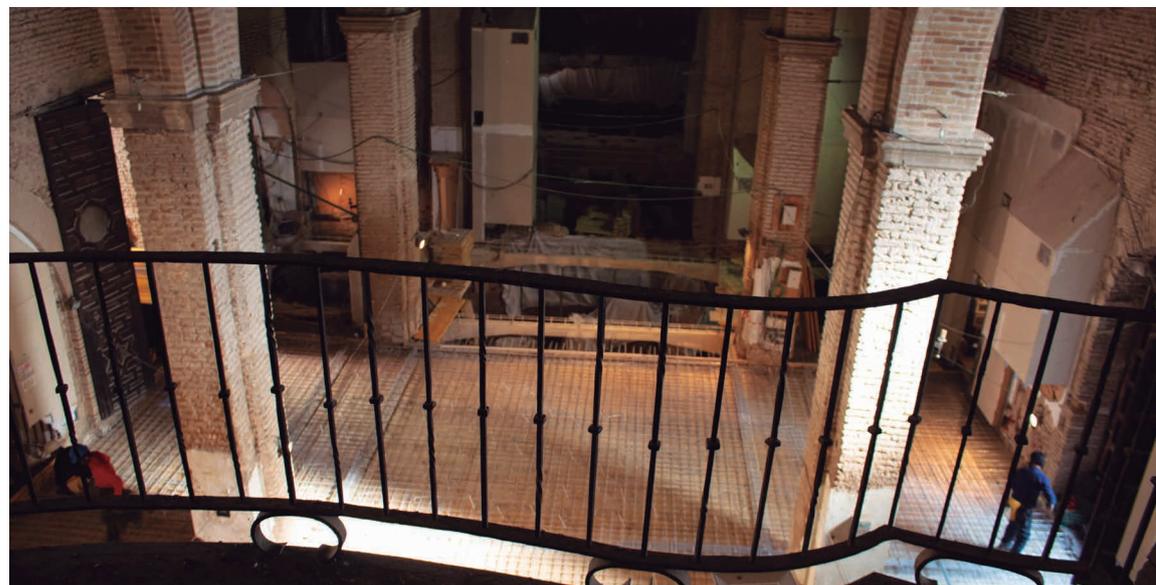
Para hacer visible la cripta, se ha construido una bóveda de hormigón blanco y acero inoxidable apoyada sobre las bases de los pilares. "Aquí se puede hacer una lectura del urbanismo que ha existido

en esta zona de la ciudad y podemos saber qué ha ocurrido a lo largo de los siglos", palabras del propio arquitecto.

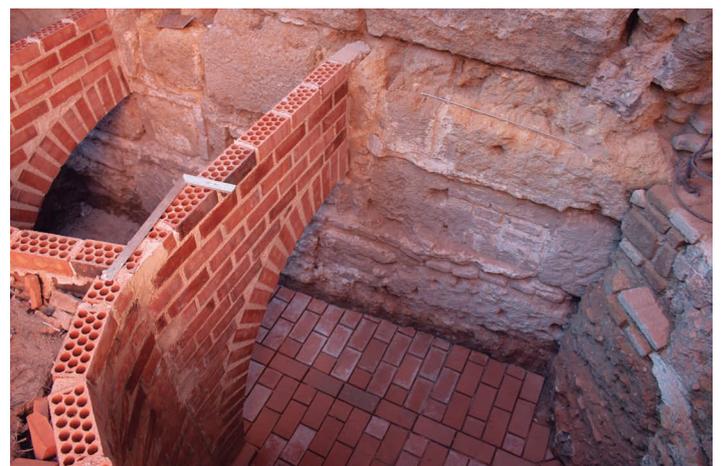
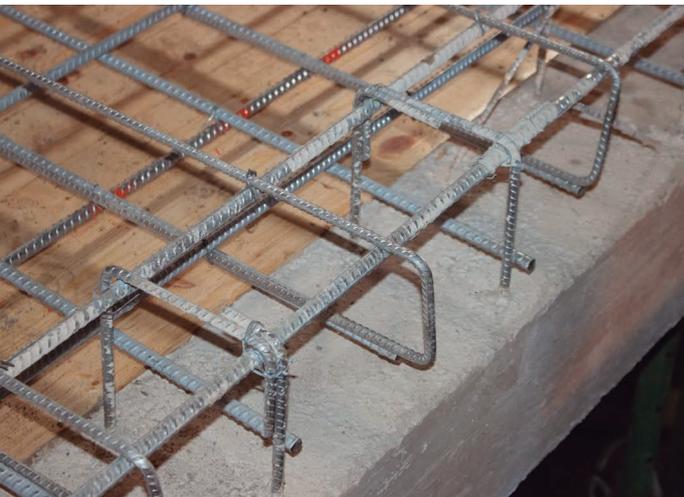
Cámara bufa

Otra de las actuaciones más relevantes de la rehabilitación, con objeto de eliminar las humedades, uno de los problemas del templo, ha sido la construcción de una cámara bufa en el perímetro de la iglesia. La cámara con una anchura de 70 cm se llevó a cabo en varias fases para disminuir el impacto sobre el tráfico de personas y vehículos.

In the final 3rd phase, a cavity wall was built at the perimeter of the church to preserve the whole building from humidity, archaeological works, reinforced concrete, flooring and restoration of altarpiece, paintings and sculptures were also finished.
