Visuelle Beurteilung von Schweißnähten bei nichtrostendem Stahl – Ein bebilderter Leitfaden

Visuelle Beurteilung von Schweißnähten bei nichtrostendem Stahl – Ein bebilderter Leitfaden (Reihe Werkstoffe und Anwendungen, Band 14) © Euro Inox 2013

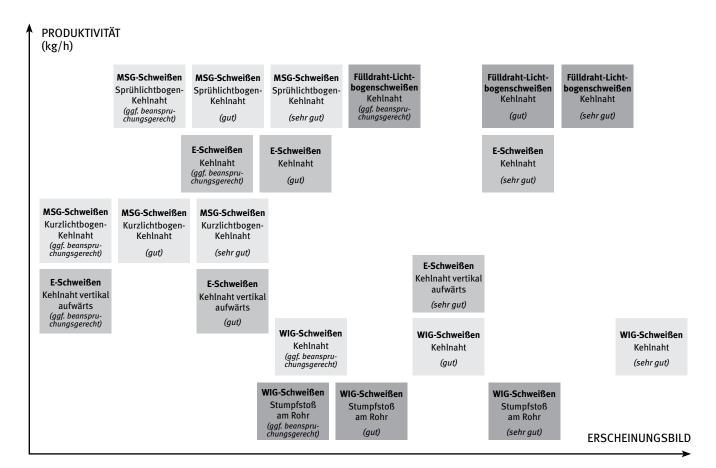
Abbildung 1: Produktivität des ausgewählten Schweißprozesses

Bei Auswahl des Schweißprozesses und Angabe der gewünschten Qualitätsstufe spielen die Kosten in den meisten Fällen eine entscheidende Rolle. Zur Verdeutlichung dient als Richtlinie Abbildung 1. Produktivität wird dabei anhand des abgeschmolzenen Schweißzusatzes in kg/h gemessen.

Die verschiedenen Qualitätsstufen sind nicht als absolut zu interpretieren, sondern als Abstufungen innerhalb jener Grenzen, die das jeweilige Schweißverfahren vorgibt. Abbildung 1 zeigt zum Beispiel, dass eine Schweißnaht beim MSG-Sprühlichtbogen im Erscheinungsbild als "sehr gut" (im Sinne eines "relativen Optimums") bewertet wird, während beim Fülldrahtschweißen ein – absolut betrachtet – besseres Aussehen lediglich als "gut" bezeichnet ist, weil das Verfahren noch eine weitere Verbesserung zuließe.

Bei der Wahl des Schweißprozesses ist für den Schweißer das Aussehen der Schweißnaht nicht das einzige Kriterium. Ein weiterer sehr wichtiger Faktor ist die Wirtschaftlichkeit des ausgewählten Schweißprozesses. Bezogen auf die Abschmelzleistung (kg/h) sind MSG-und Fülldrahtschweißen schnellere Prozesse als das WIG-Schweißen, siehe Abbildung 1. Laser- und Plasmaschweißen sind normalerweise vollautomatische Prozesse, die nicht

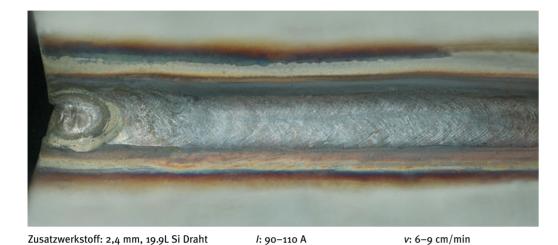
Gas: reines Argon *U*: 10–12 V Bemerkungen: im gerade geschweißten Zustand: sehr feine Schuppung, gleichmäßige Raupe, sehr dünne

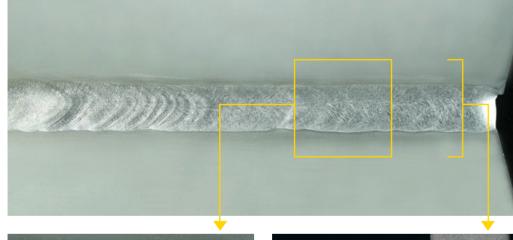
Nahaufnahme der Schweißnahtoberfläche

Der Ausschnitt zeigt eine konkave Schweißnahtüberhöhung, die auf beste mechanische Eigenschaften und Korrosionsbeständigkeit schließen lässt.

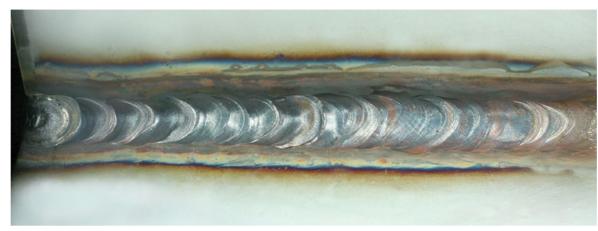
Zusatzwerkstoff: 2,4 mm, 19.9 Si Draht *l*: 90-110 A v: 3-10 cm/min Gas: reines Argon *U*: 10-12 V Bemerkungen: im gerade geschweißten Zustand: grobe Schuppung, dünne Oberflächenoxide

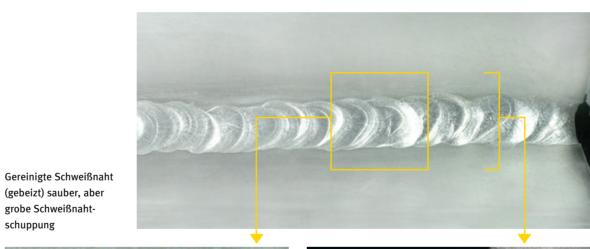
Nahaufnahme der Schweißnahtoberfläche

Der Ausschnitt zeigt eine konkave Schweißnaht.

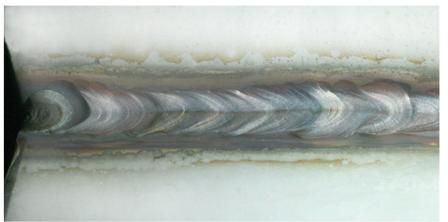
Zusatzwerkstoff: 2,4 mm, 19.9 Si Draht v: 3-10 cm/min *l:* 90–110 A Gas: reines Argon *U*: 10-12 V Bemerkungen: im gerade geschweißten Zustand: sehr grobe unregelmäßige Schuppung, dünne Oberflächenoxide auf dem Grundwerkstoff

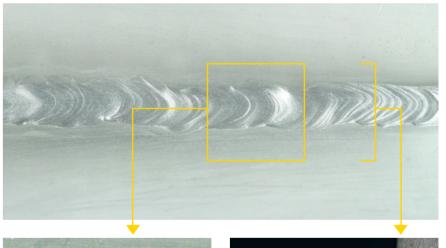
Gereinigte Schweißnaht (gebeizt) sauber, aber unregelmäßige und grobe Schweißnahtschuppung

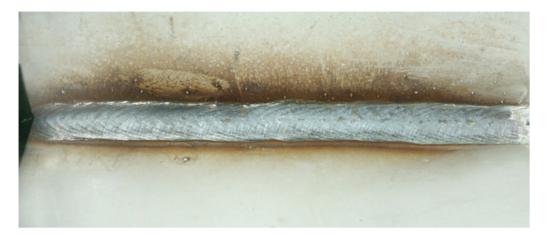
Zusatzwerkstoff: 1,0 mm, 19.9L Si Draht I: 140-170 A v: 25-30 cm/min Gas: 98 % Ar + 2 % O_2 U: 14-19 V Bemerkungen: im gerade geschweißten Zustand: feine Schuppung, Oberflächenoxide auf der Raupe und Spritzer auf dem Grundwerkstoff

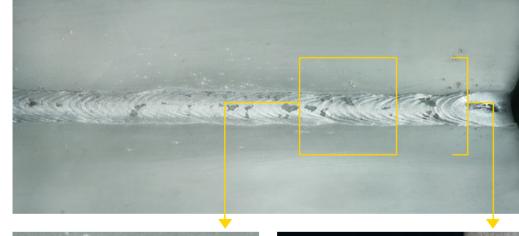
Nahaufnahme der Schweißnahtoberfläche

Der Ausschnitt zeigt eine eher konvexe Nahtüberhöhung.

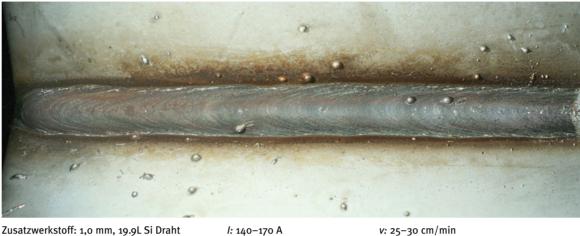
Bemerkungen: im gerade geschweißten Zustand: grobe Schuppung; die Raupe ist unregelmäßig und es sind Oberflächenoxide vorhanden. Durch zu hohe Spannung kam es zu starken Spritzern auf den Grundwerkstoff.

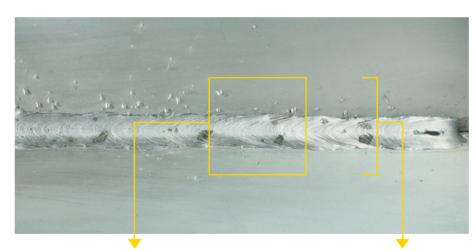
Gereinigte Schweißnaht

(gebeizt): Die Oberflä-

Der Ausschnitt zeigt eine konvexe Naht, was für dieses Verfahren typisch ist.

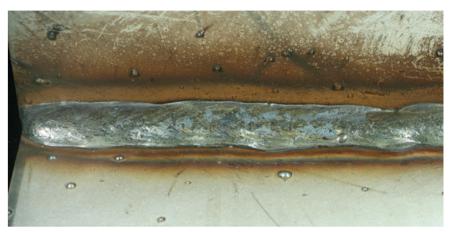
Zusatzwerkstoff: 1,0 mm, 19.9L Si Draht Gas: 98 % Ar + 2 % O

l: 120–140 A U: 19–21 V

v: 12–16 cm/min

Bemerkungen: im gerade geschweißten Zustand: grobe Schuppung; die Raupe ist unregelmäßig und es sind Oberflächenoxide vorhanden. Außerdem kam es zu starken Spritzern auf den Grundwerkstoff.

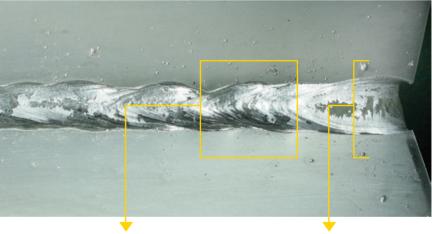
Gereinigte Schweißnaht (gebeizt): Die Oberflächenschlacke konnte durch Beizen nicht entfernt werden.

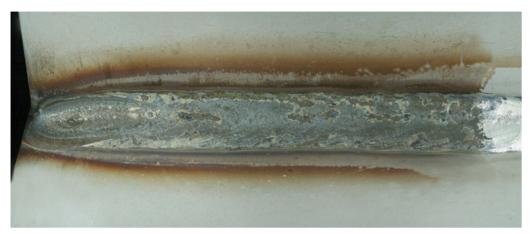
Zusatzwerkstoff: 1,0 mm, 19.9L Si Draht *l*: 180-200 A Gas: 98 % Ar + 2 % 0 *U*: 25–29 V

v: 25-30 cm/min

Bemerkungen: im gerade geschweißten Zustand: Auf der Raupe befinden sich Oberflächenoxide und Schlacke.

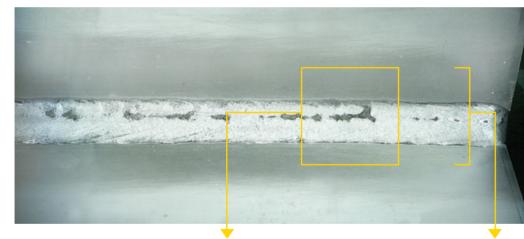
Nahaufnahme der Schweißnahtoberfläche

Der Ausschnitt zeigt eine leicht konkave Nahtüberhöhung mit einem niedrigen Spurwinkel. Der typische fingerförmige Einbrand ist sichtbar.

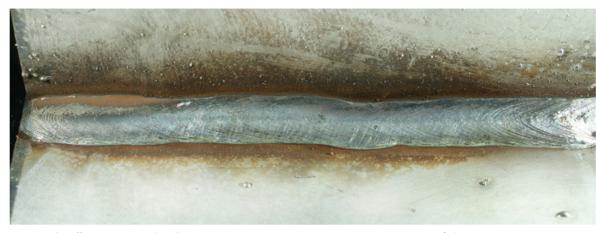
Zusatzwerkstoff: 1,0 mm 19.9L Si Draht *l*: 160–180 A v: 25-30 cm/min Gas: 98 % Ar + 2 % 0 *U*: 23-25 V

Oberflächenoxide vorhanden. Außerdem sind Spritzer auf dem Grundwerkstoff. Durch Verwendung einer höheren Spannung und eines kleineren Stick-out kann die Spritzermenge reduziert werden.

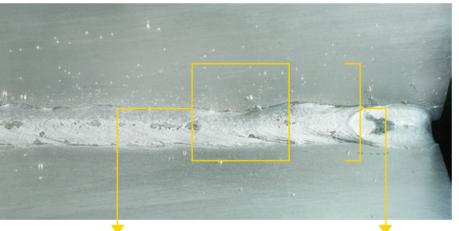
Nahaufnahme der Schweißnahtoberfläche

Der Ausschnitt zeigt eine eher asymmetrische und konvexe Nahtüberhöhung. Auf der Wurzelseite ist eine typische Porosität aufgetreten.

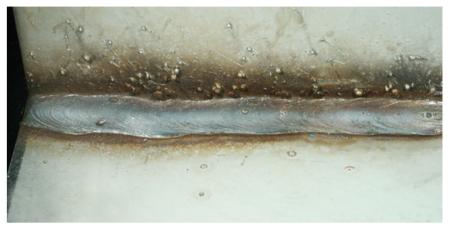
Zusatzwerkstoff: 1,0 mm, 19.9L Si Draht Gas: 98 % Ar + 2 % O

l: 180–200 A U: 20-23 V

v: 25-30 cm/min

Bemerkungen: im gerade geschweißten Zustand: Die Raupe ist unregelmäßig und es sind Oberflächenoxide aufgetreten. Es sind starke Spritzer (aufgrund geringer Spannung) auf dem Grundwerkstoff und der Schweißung.

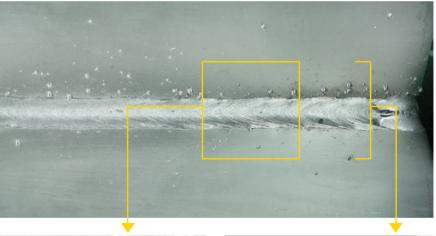
Gereinigte Schweißnaht (gebeizt): Die Schlacke und auch die Spritzer konnten durch Beizen nicht entfernt werden.

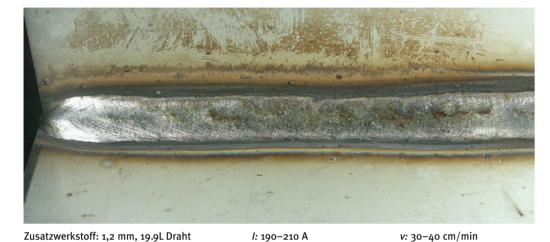
Zusatzwerkstoff: 1,2 mm, 19.9L Draht I: 190–210 A V: 30–40 cm/min Gas: 80 % Ar + 20 % CO $_2$ U: 26–30 V Bemerkungen: im gerade geschweißten Zustand: glatte Oberfläche mit einer sehr feinen Schuppung

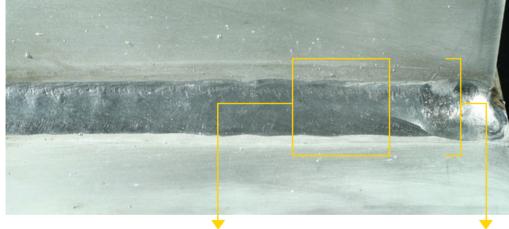
Nahaufnahme der Schweißnahtoberfläche

Der Ausschnitt zeigt eine gute konkave flache Nahtüberhöhung.

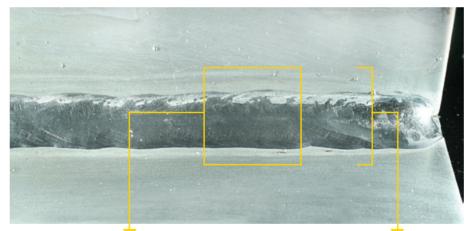
Nahaufnahme der Schweißnahtoberfläche

Der Ausschnitt zeigt eine eher konvexe flache Nahtüberhöhung.

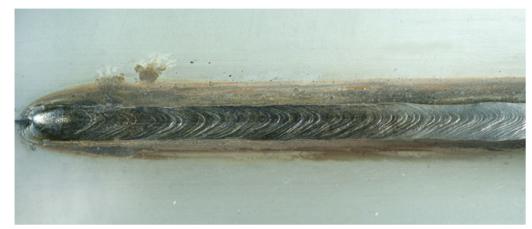
Zusatzwerkstoff: 3,25 mm, 19.9L rutilumhüllt

l: 95–115 A *U*: 24-30 V v: 23-28 cm/min

Bemerkungen: im gerade geschweißten Zustand: typische Schuppung für das E-Schweißen: Die Raupe ist gleichmäßig und es sind einige Oberflächenoxide aufgetreten.

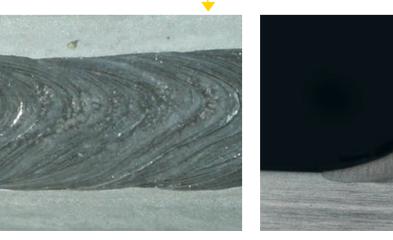
Nahaufnahme der Schweißnahtoberfläche

Der Ausschnitt zeigt eine dünne, konkave Nahtüberhöhung. Der Grund hierfür könnte eine zu hohe Schweißgeschwindigkeit sein.

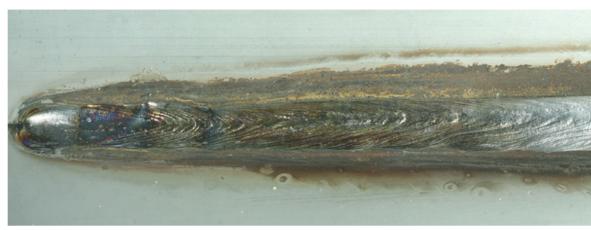
Zusatzwerkstoff: 3,25 mm, 19.9L rutilumhüllt

U: 24-30 V

v: 21-26 cm/min

Bemerkungen: im gerade geschweißten Zustand: grobe Schuppung und einige Spritzer auf dem Grundwerkstoff

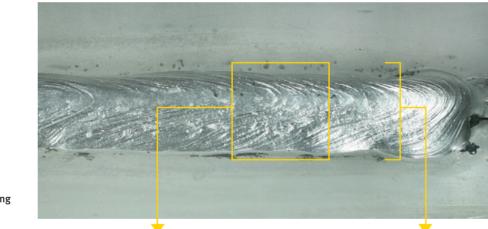
Gereinigte Schweißung (gebeizt)

Der Ausschnitt zeigt eine konkave, flache Nahtüberhöhung.

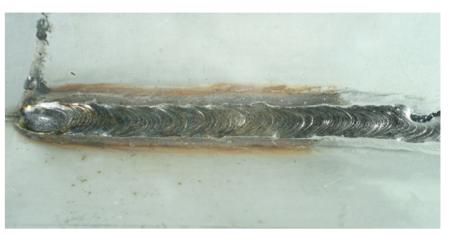
Zusatzwerkstoff: 3,25 mm, 19.9L rutilumhüllt

l: 80-100 A *U*: 24-30 V

v: 21-28 cm/min

Bemerkungen: im gerade geschweißten Zustand: grobe Schuppung, unregelmäßige Schuppung und Oberflächenoxide; auf dem Grundwerkstoff sind Spritzer und eine Zündstelle zu sehen.

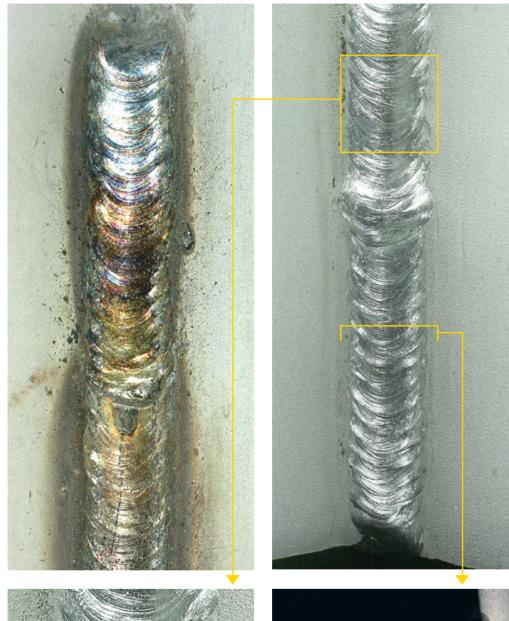
Der Ausschnitt zeigt eine eher konvexe Nahtüberhöhung.

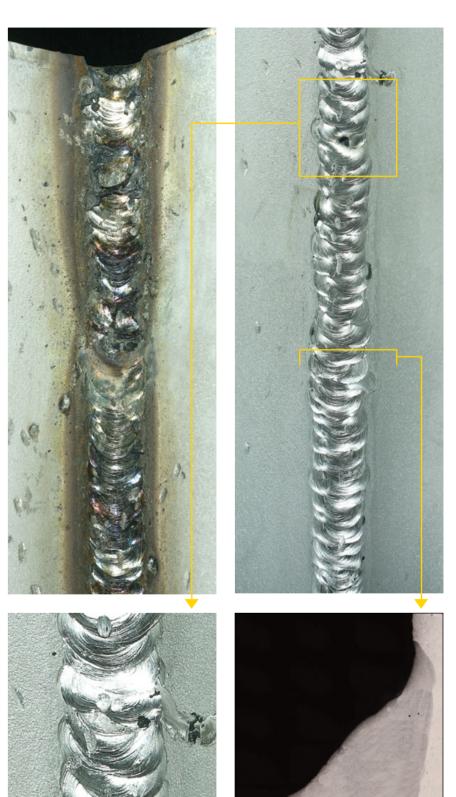
Zusatzwerkstoff: 2,5 mm, 19.9L rutilumhüllt *l:* 60-70 A *U*: 21–27 V

Bemerkungen: Im gerade geschweißten Zustand: sehr grobe Schuppung; die Raupe ist unregelmäßig und es sind starke Spritzer auf dem Grundwerkstoff. Eine zu hohe Lichtbogenlänge könnte der Grund für die Spritzer sein.

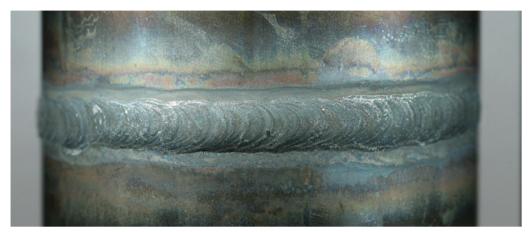
Zusatzwerkstoff: 1,6 mm, 19.9L Si Draht Gas: reines Argon

l: 45–55 A *U*: 10−13 V

v: 4-6 cm/min

Bemerkungen: im gerade geschweißten Zustand: sehr glatte, feine Schuppung mit dünnen Oberflächenoxiden

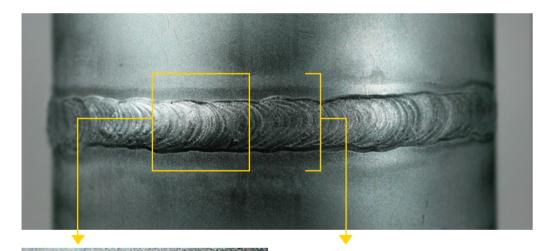
Gereinigte Schweißung (gebeizt)

Der Ausschnitt zeigt Schweißung in guter geometrischer Form

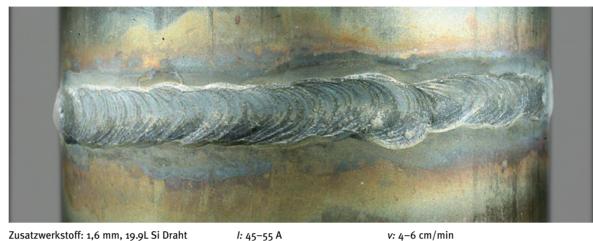
Zusatzwerkstoff: 1,6 mm, 19.9L Si Draht *l:* 45-55 A Gas: reines Argon *U*: 10−13 V

Bemerkungen: im gerade geschweißten Zustand: aufgrund nicht konstanter Schweißgeschwindigkeit eine eher unregelmäßige Schuppung

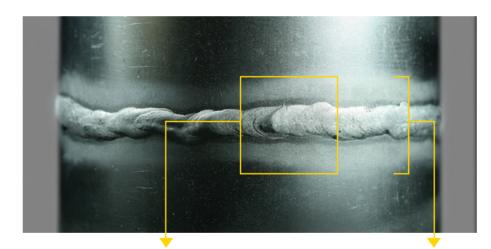
Gereinigte Schweißung (gebeizt)

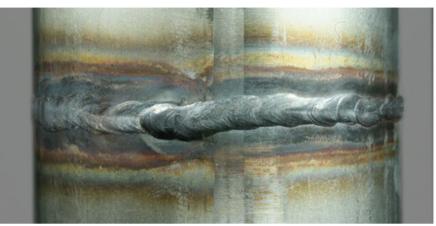
Der Ausschnitt zeigt einen relativ großen Einbrand, der von einem großen Spalt zwischen den Rohren herrührt.

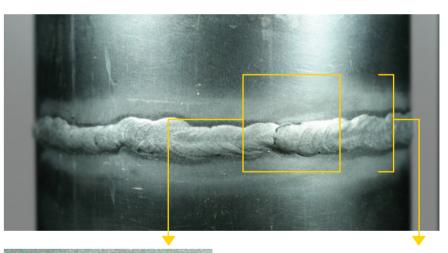
Zusatzwerkstoff: 1,6 mm, 19.9L Si Draht Gas: reines Argon

l: 40-50 A *U*: 10-13 V

v: 4-6 cm/min

Bemerkungen: im gerade geschweißten Zustand: unregelmäßige Schuppung aufgrund des zu niedrig gewählten Stroms

Schweißung (gebeizt)
