Edificio "Girasol" en Madrid

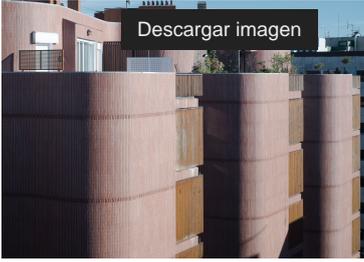
Situado en la esquina de la calle Ortega y Gasset con Lagasca, este edificio nos recibe con una fachada de "ladrillo", colocada en vertical. Estos "ladrillos" son en realidad plaquetas cerámicas, sin ninguna función resistente, que actúan como revestimiento del muro de hormigón. Este sistema constructivo comenzaba a presentar algunos problemas de desprendimiento de las piezas cerámicas a causa de la erosión del mortero. Tras varios intentos de rehabilitación en los que los problemas de adherencia persistían, se aprobó el

Flexbrick® fabrica un tejido cerámico compuesto por pequeños elementos como ladrillos, tejas y/o adoquines trenzados en una malla de acero inoxidable. Para la rehabilitación del edificio "Girasol", siguieron el patrón a rompejunta que presentaba la fachada original, al que sumaron un dispositivo de tacos y tornillos que anclaba la malla de acero inoxidable del tejido al muro soporte.

Además de garantizar duración y seguridad, su instalación es rápida. Las mallas se montan en las instalaciones de Flexbrick®, se transportan dobladas en palés y con una grúa, se descuelgan de forma controlada.
