CEDINOX. INFORME DEFINITIVO REBARINOX

NOV 2019

ASISTENCIA CIENTIFICO-TECNICA UNIVERSIDAD DE ALICANTE

ASOCIACIÓN PARA LA INVESTIGACIÓN Y DESARROLLO DEL ACERO INOXIDABLE

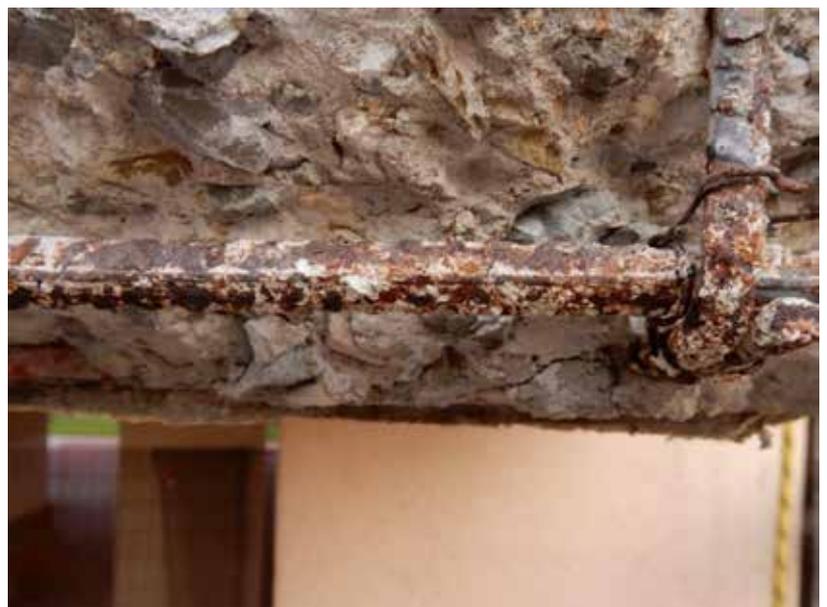
- En caso de que la armadura no haya perdido su capacidad resistente más allá de lo admisible, los sistemas tradicionales de reparación consisten en eliminar los productos de la oxidación hasta grado de limpieza Sa ½ (según norma ISO 8005-4). Cabe destacar que este grado de limpieza solamente se consigue mediante granallado abrasivo, sistema que no siempre se puede utilizar por los inconvenientes que genera en espacios cerrados.

Fig. 3 Grado de afección de armadura descubierta

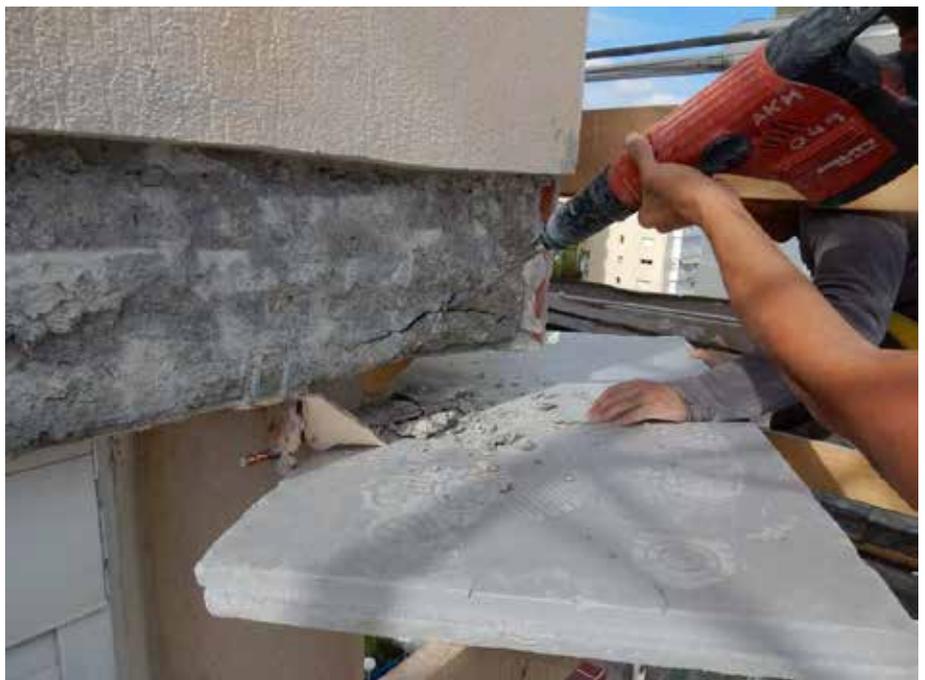
Detectada una grieta como síntoma de la existencia de corrosión, se prepara la zona para disponer de un área de unos 30x30cm aproximadamente para colocar el sensor en la superficie de hormigón.

Picado hasta descubrir armadura

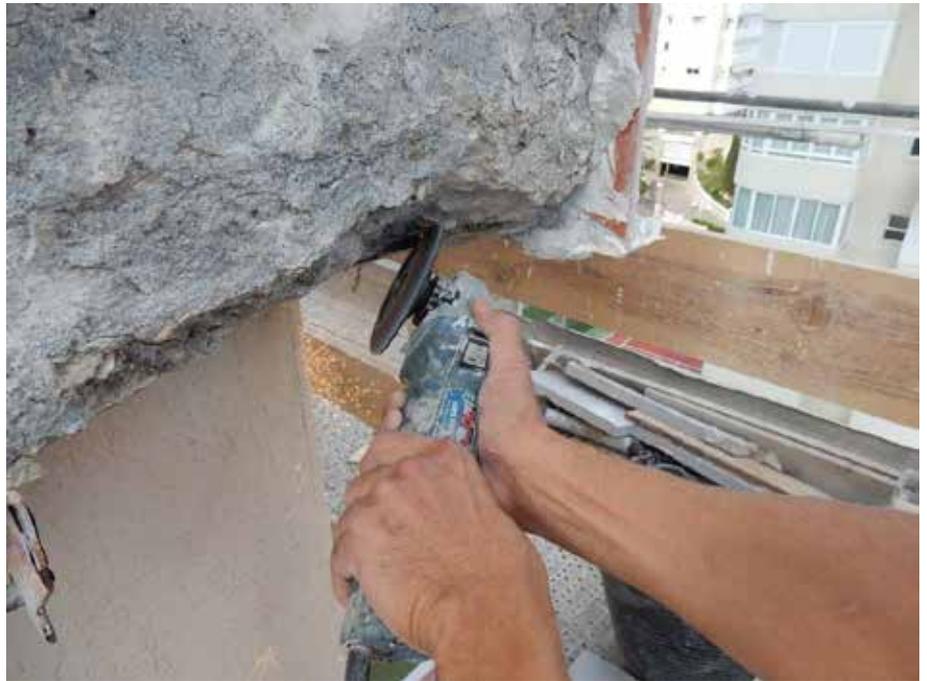
Lijado de armadura para llegar a sustrato sano

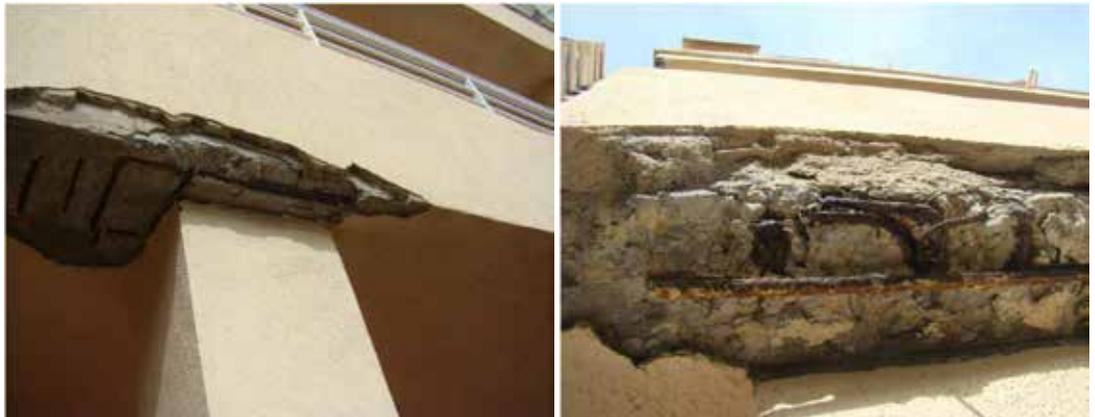
A la vista de las pruebas de carbonatación realizadas se constata que el hormigón se encuentra carbonatado. Si bien el muestreo ha sido escaso, la antigüedad del edificio, la calidad de los hormigones que se elaboraban y la exposición continua al ambiente marino, nos permite concluir con un muy bajo riesgo de error que ese fenómeno se puede considerar generalizado en las zonas superficiales de la estructura.

La profundidad de carbonatación varía sensiblemente pero es evidente es que esta profundidad ha alcanzado sin duda a las armaduras más próximas a la cara exterior de fachada. Como se ha comentado en el apartado de *consideraciones previas*, la carbonatación del hormigón provoca una bajada del pH que desprotege las armaduras expuestas, desencadenándose en presencia de humedad el proceso de corrosión del acero.

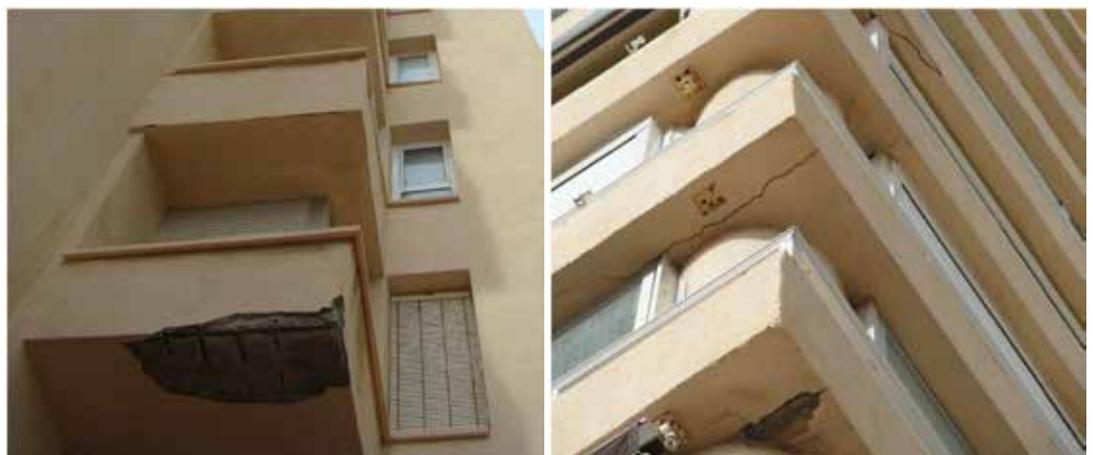
Cuando se produce la corrosión de elementos metálicos embebidos en la obra, el acero aumenta de volumen provocando empujes y tensiones sobre el material circundante, de modo que primeramente los daños se manifiestan en forma de fisuras y grietas que, con posterioridad, acaban produciendo el desprendimiento del revestimiento.

Este aumento de volumen podría estar afectando también a los montantes de las barandillas en caso de que al ser sustituidas las antiguas de acero por las nuevas de aluminio, se dejaran empotrados en los antepechos los antiguos perfiles de acero. No se ha realizado cata en estos puntos para no dañar el interior de las viviendas pero se podría estar produciendo un fenómeno de corrosión por par galvánico entre el acero y el aluminio, o bien, ser resultado de empujes sobre las barandillas e influencia del efecto vela que generan los toldos cuando sopla fuerte viento y están desplegados.

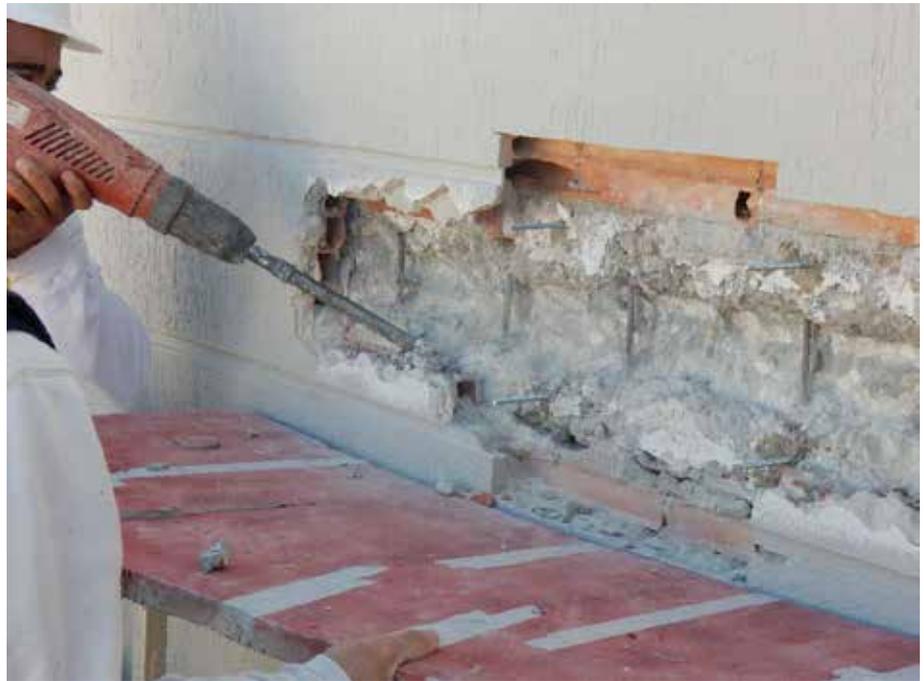
Foto 1. Picado frente de forjado y forrado de ladrillo

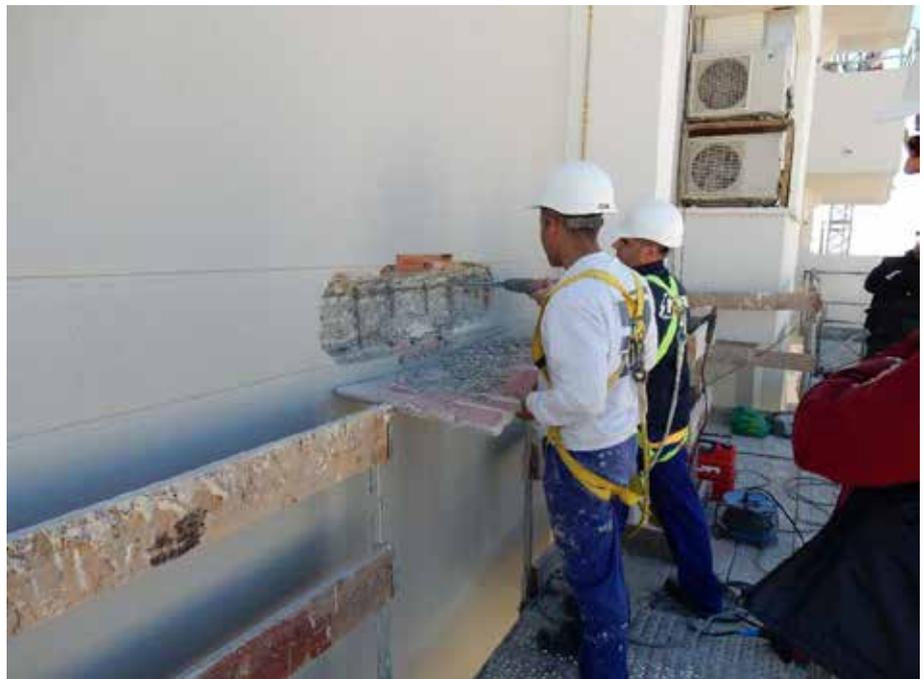
Foto 2. Replanteo de ubicación de registro

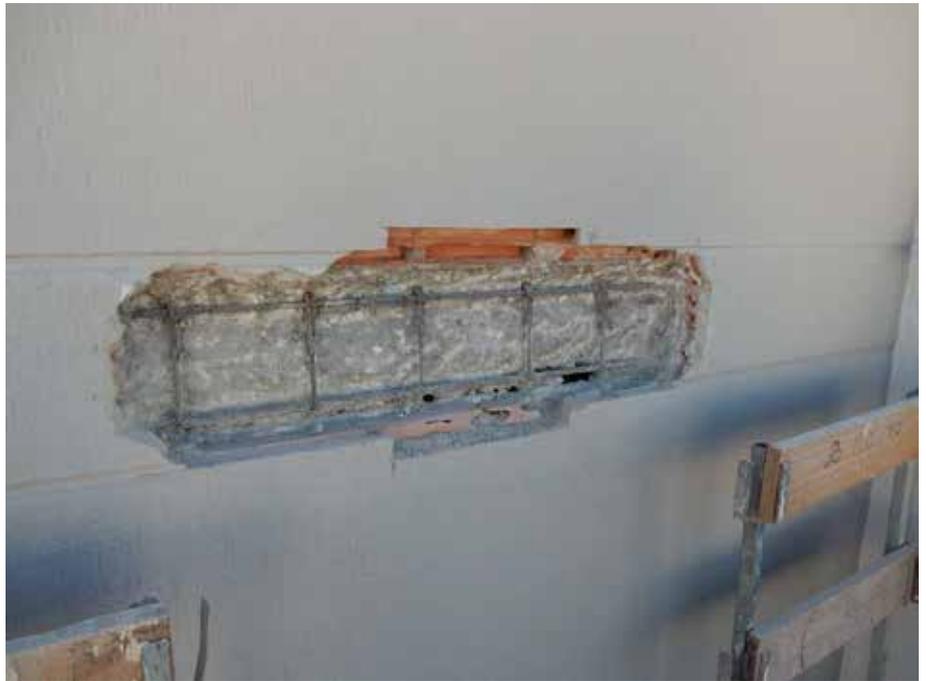
Foto 3. Ubicación de registro

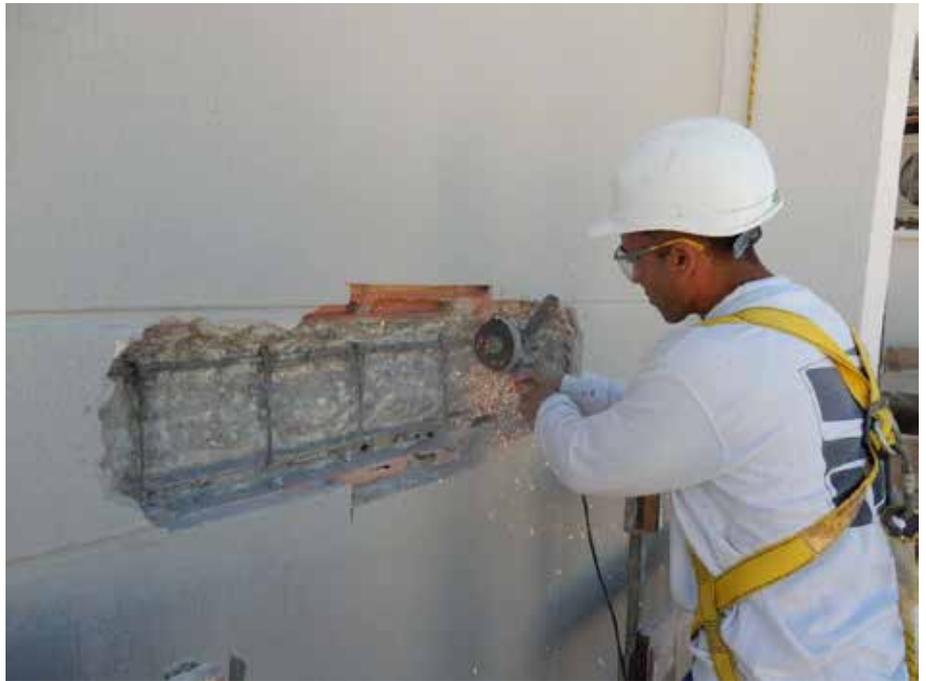
Foto 5. Corte de barras existentes

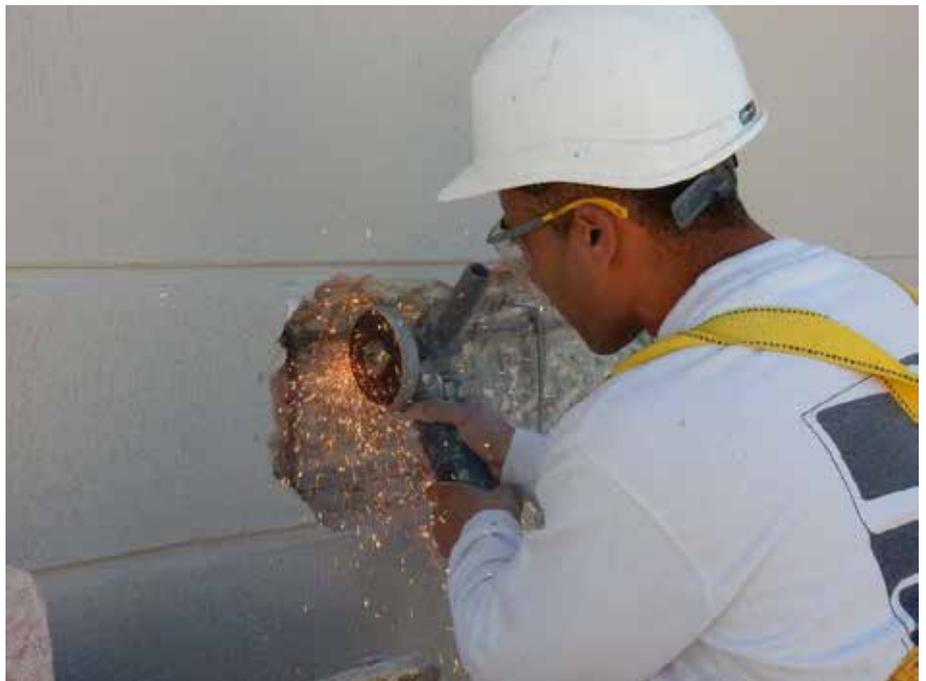
Foto 6. Corte de barras existentes

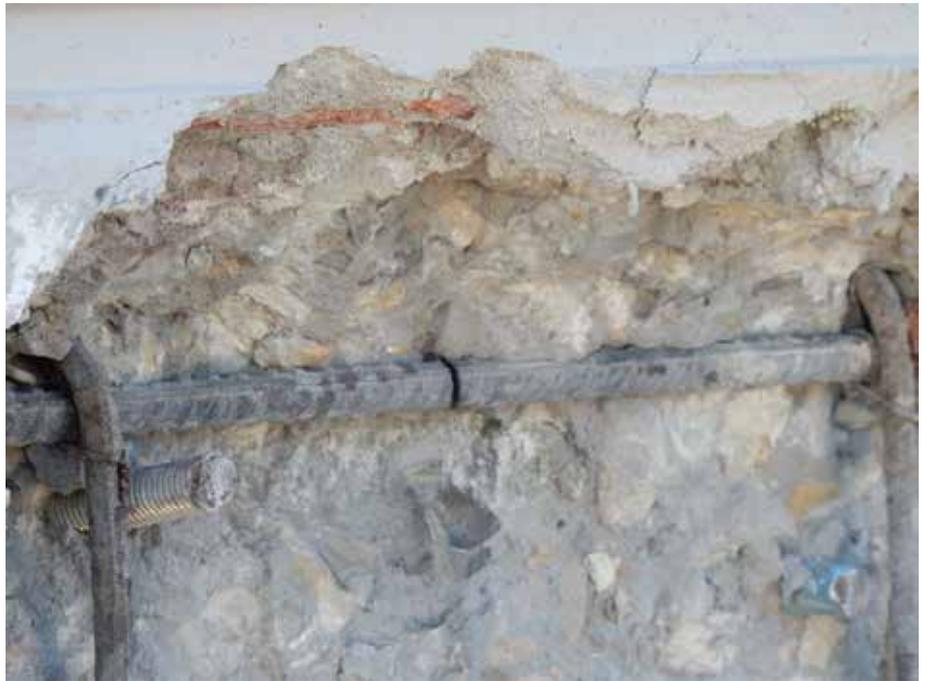
Foto 7. Detalle de corte de la barra existente

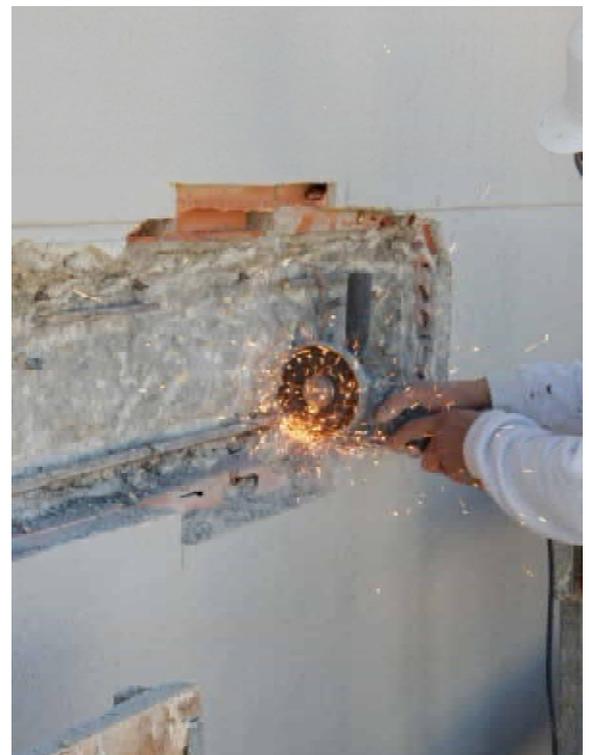
Foto 8. Corte con radial

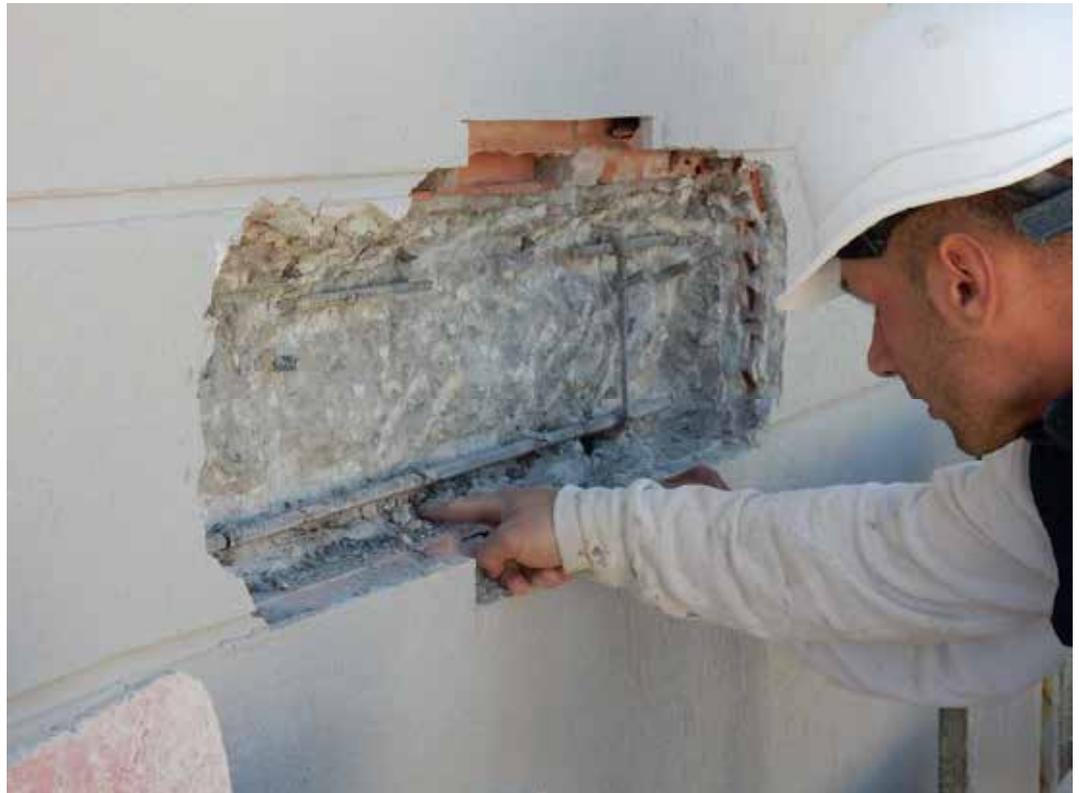
Foto 9.Retirada de barra

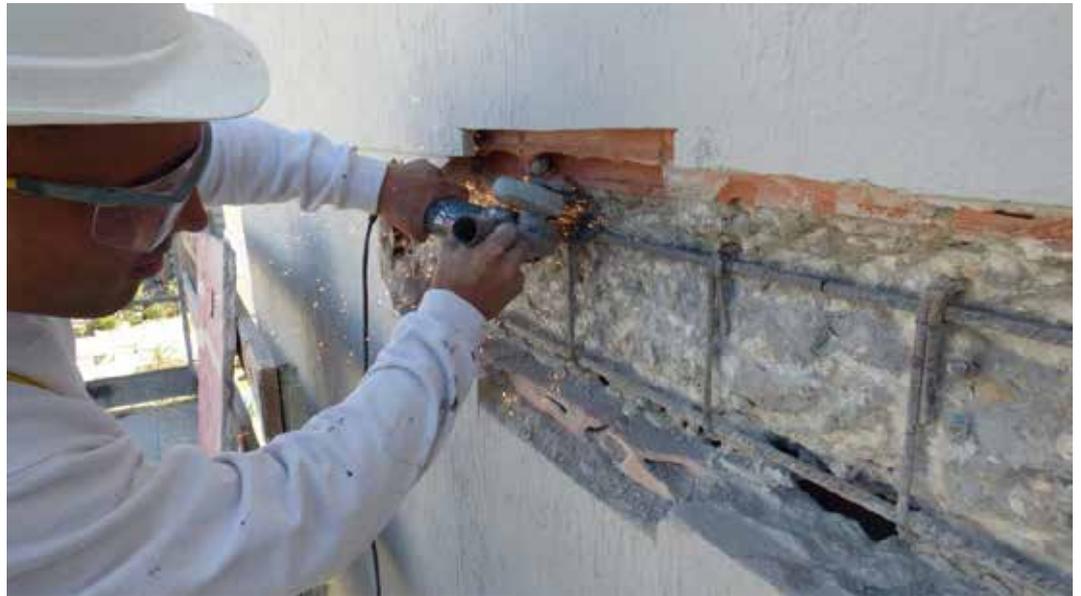
Foto 11. Corte de estribos existentes

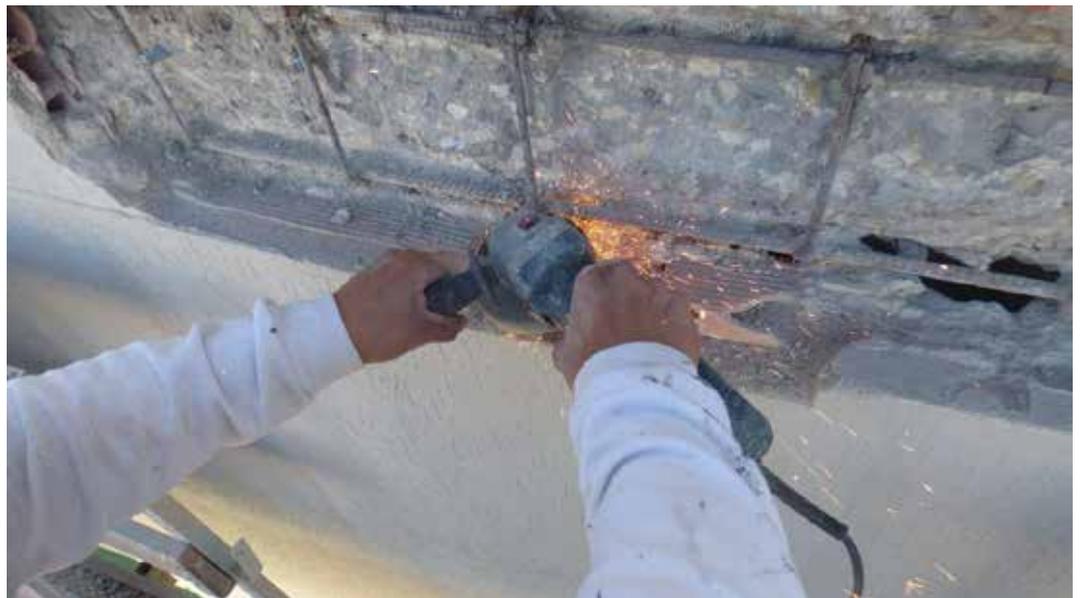
Foto 12. Corte de estribos existentes

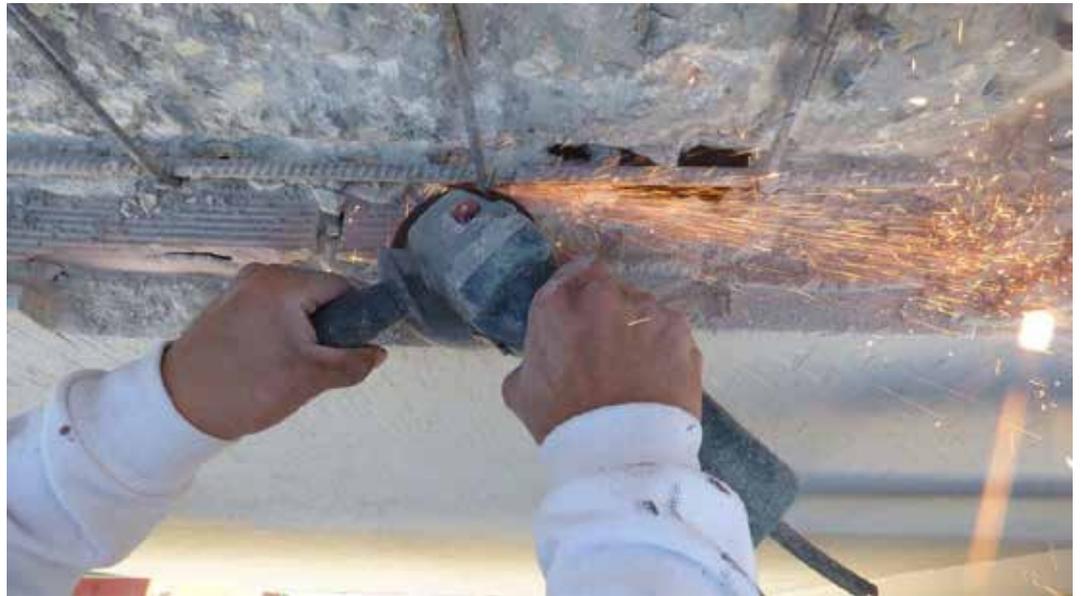
Foto 13. Corte de barras existentes

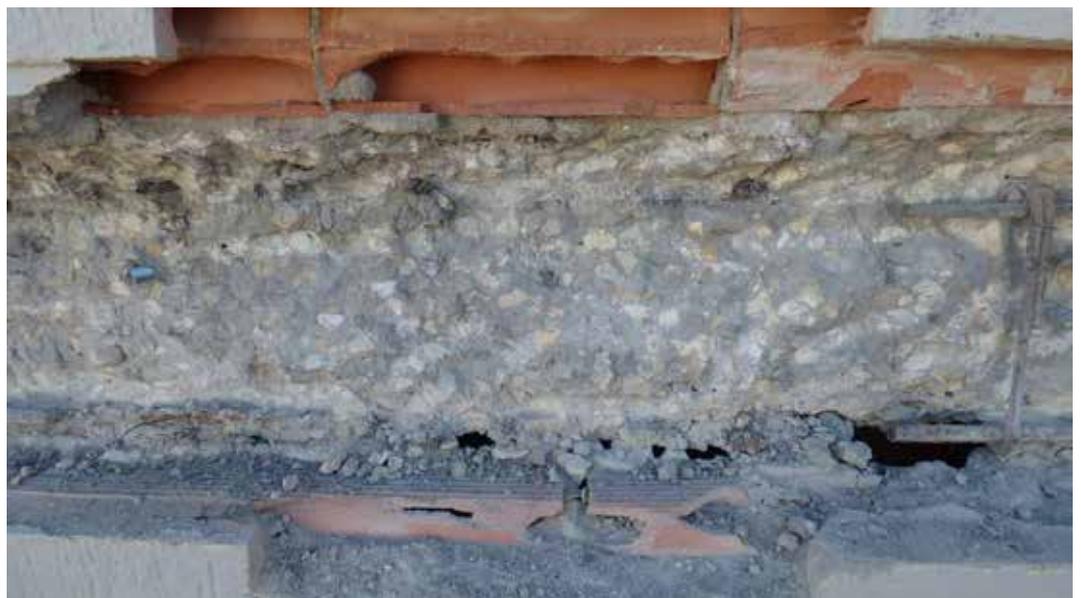
Foto 14. Zona para ubicación de registro

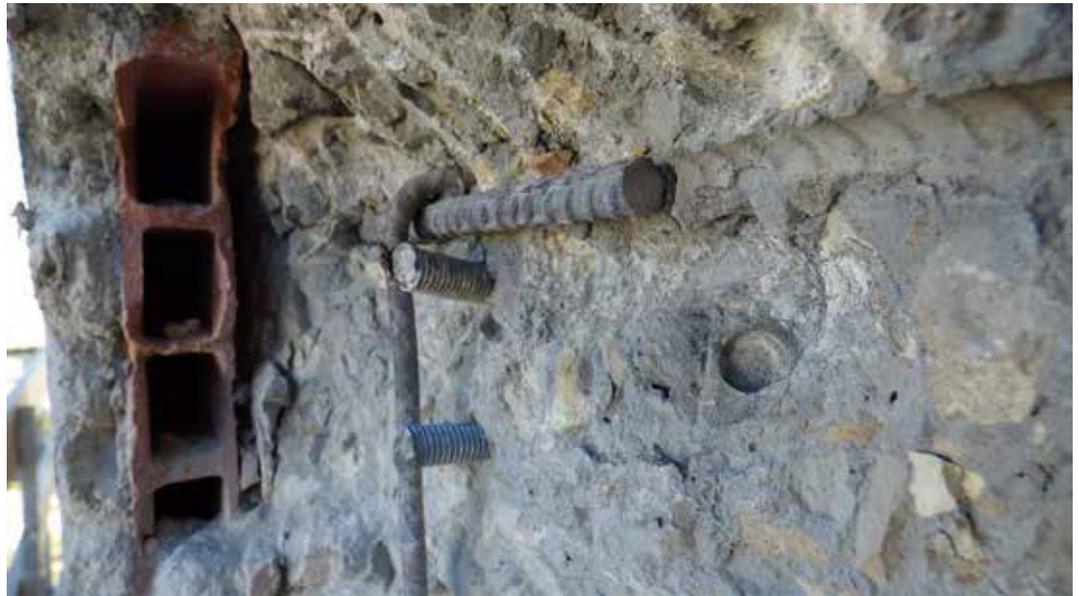
Foto 15. Corte de barras existentes

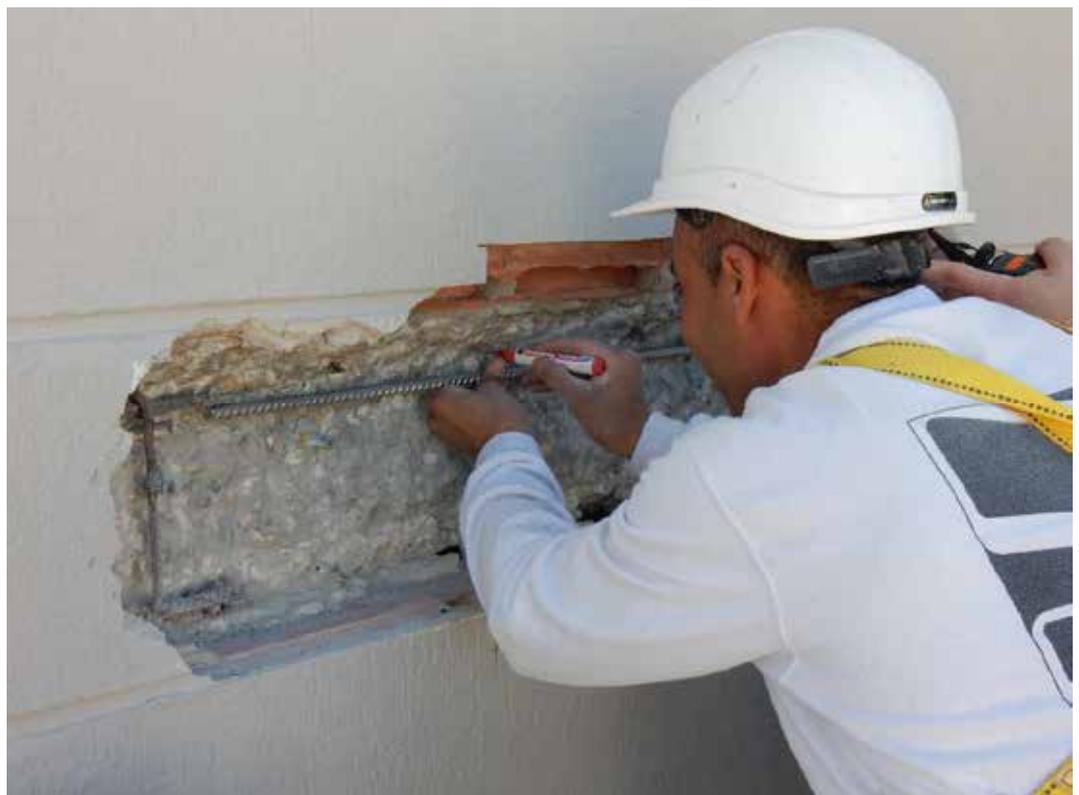
Foto 16. Replanteo de nuevas barras

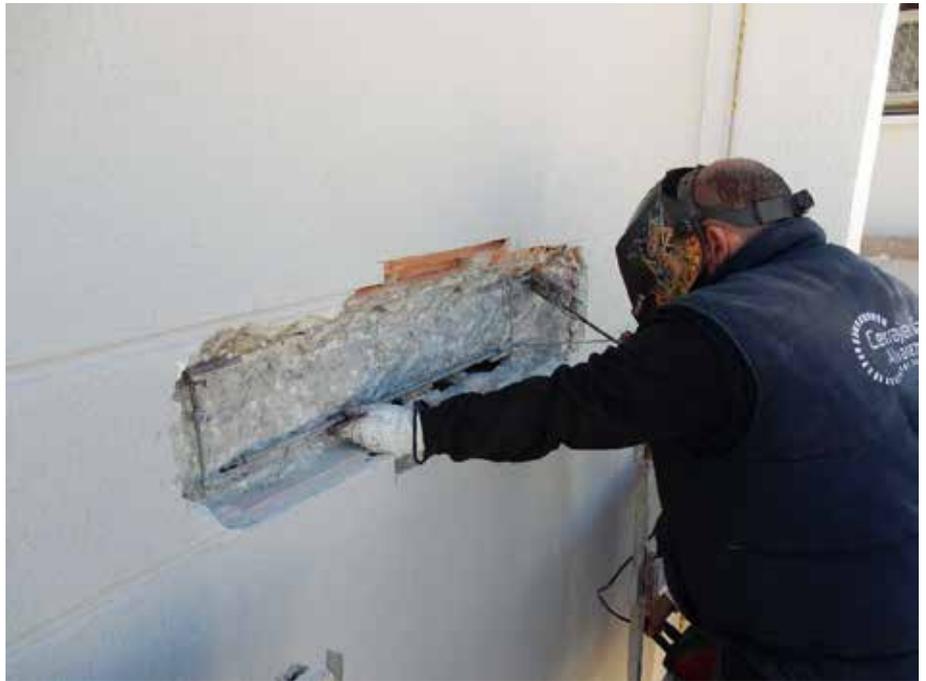
Foto 17.Preparación de soldadura a pie de obra

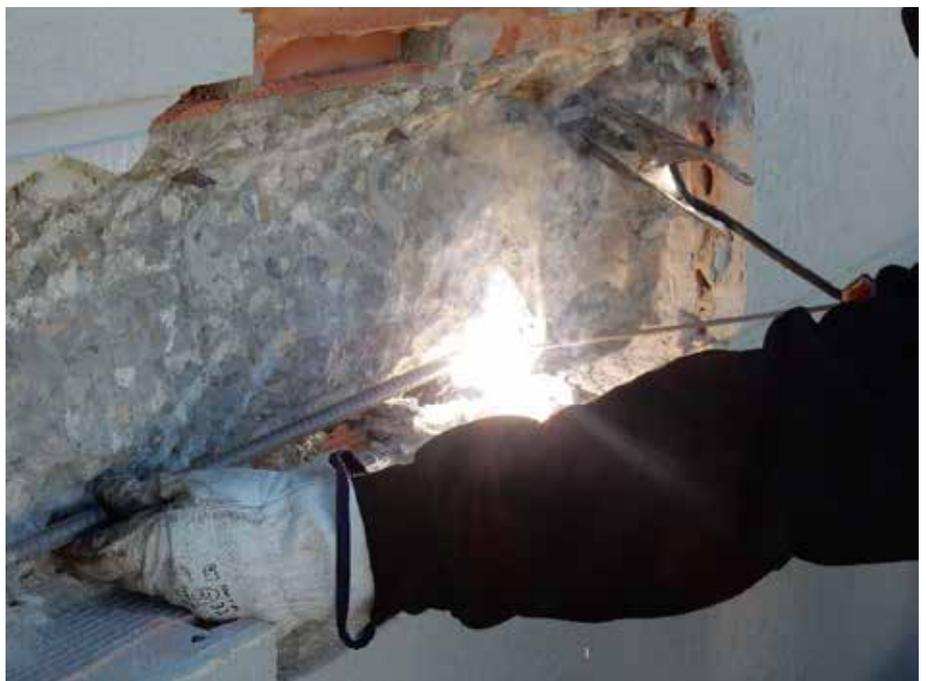
Foto 18.Soldadura in situ

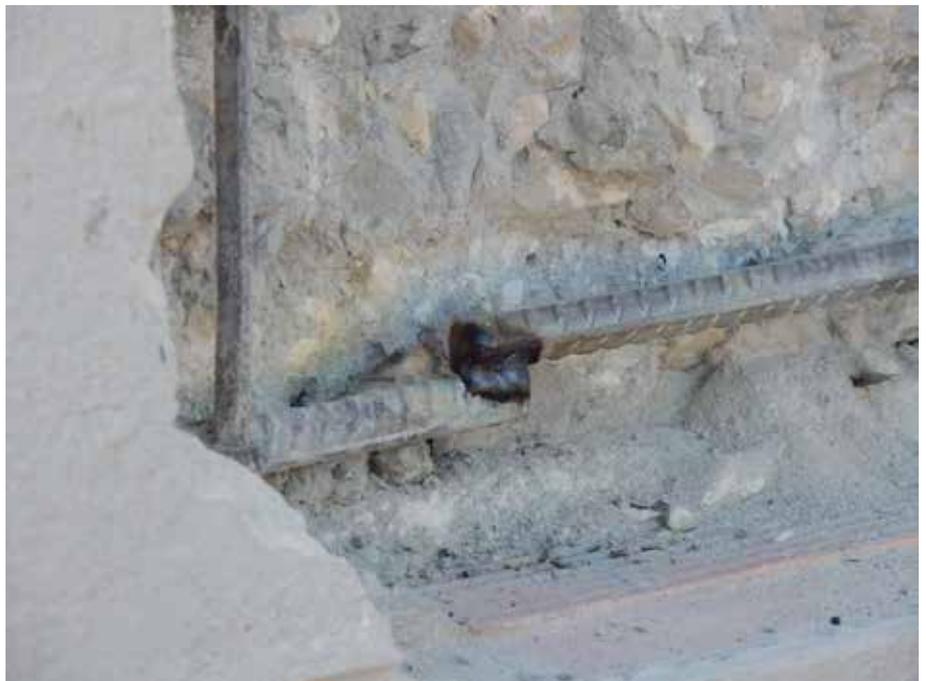
Foto 20. Pruebas iniciales de soldadura y tipos de solapes

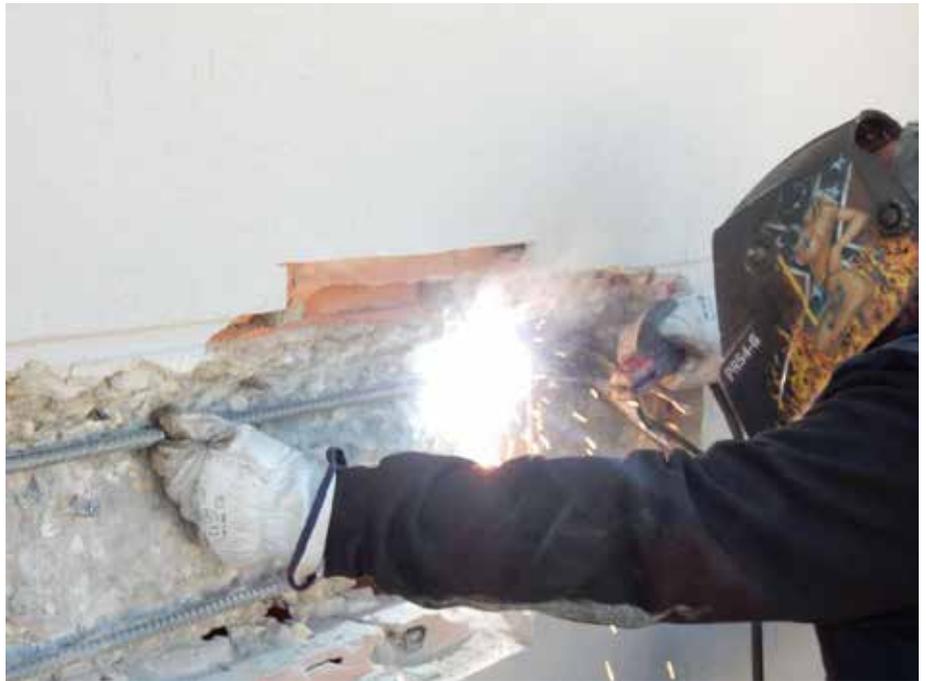
Foto 21. Soldadura en obra

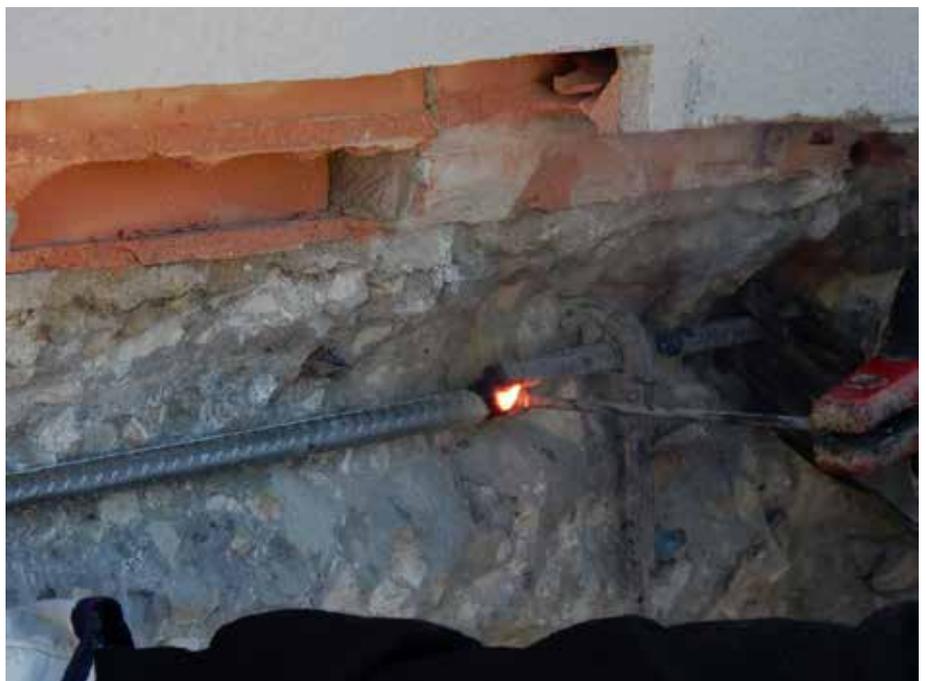
Foto 22. Punteo inicial de soldara

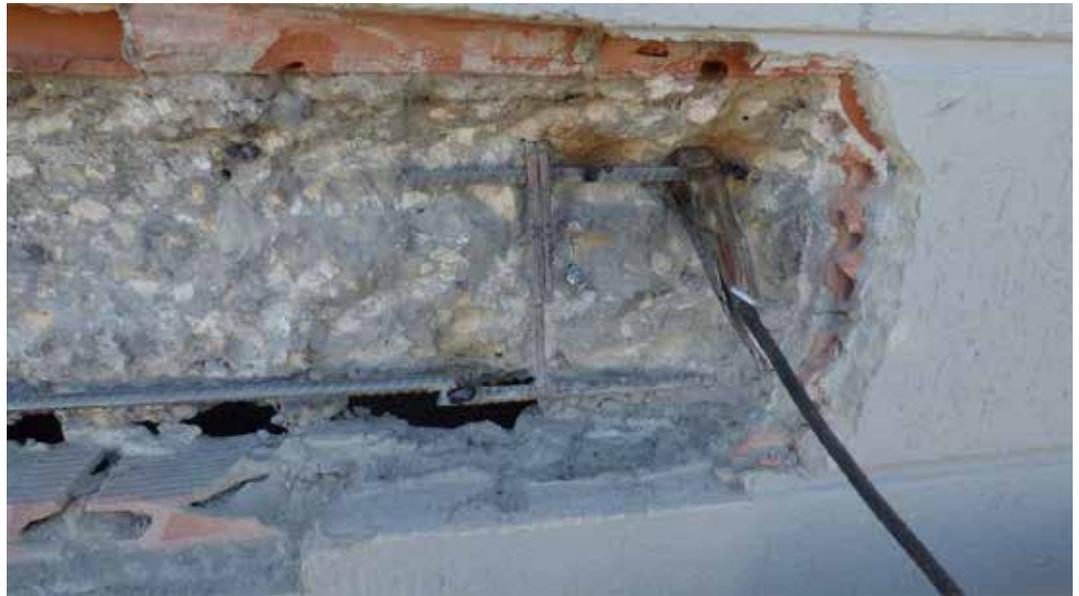
Foto 25. Pruebas de soldadura

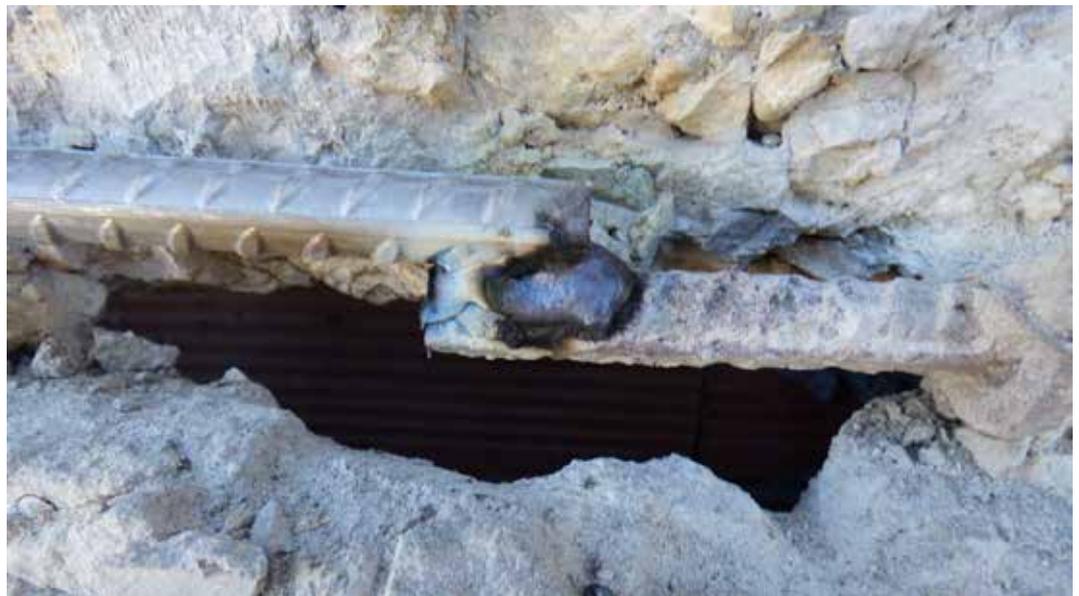
Foto 26. Detalle de prueba de soldadura en obra

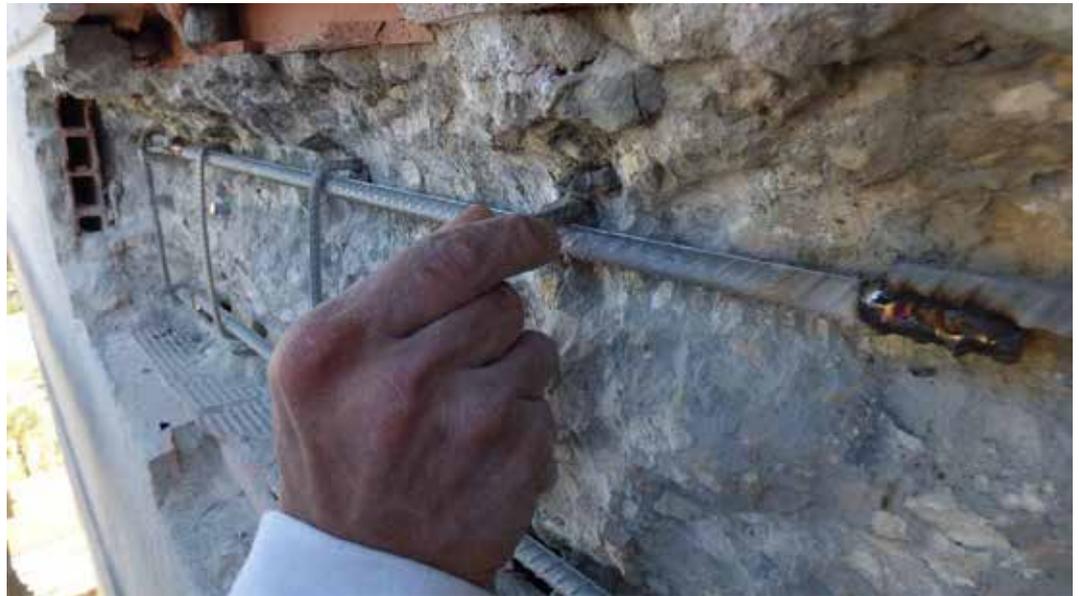
Foto 27. Pruebas de colocación de estribos

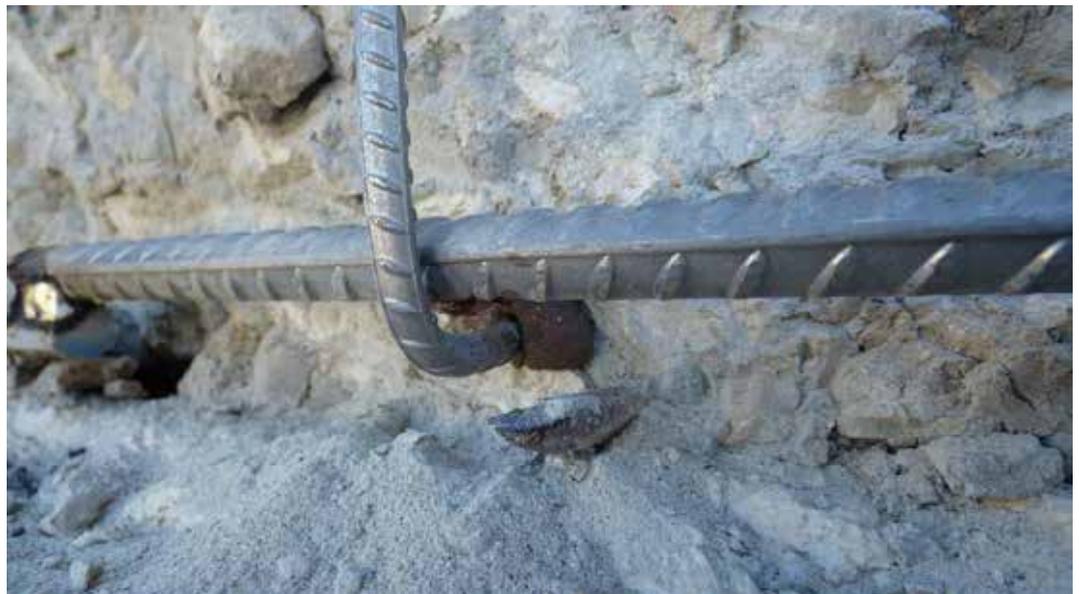
Foto 28. Detalle de colocación de estribo con anclaje químico

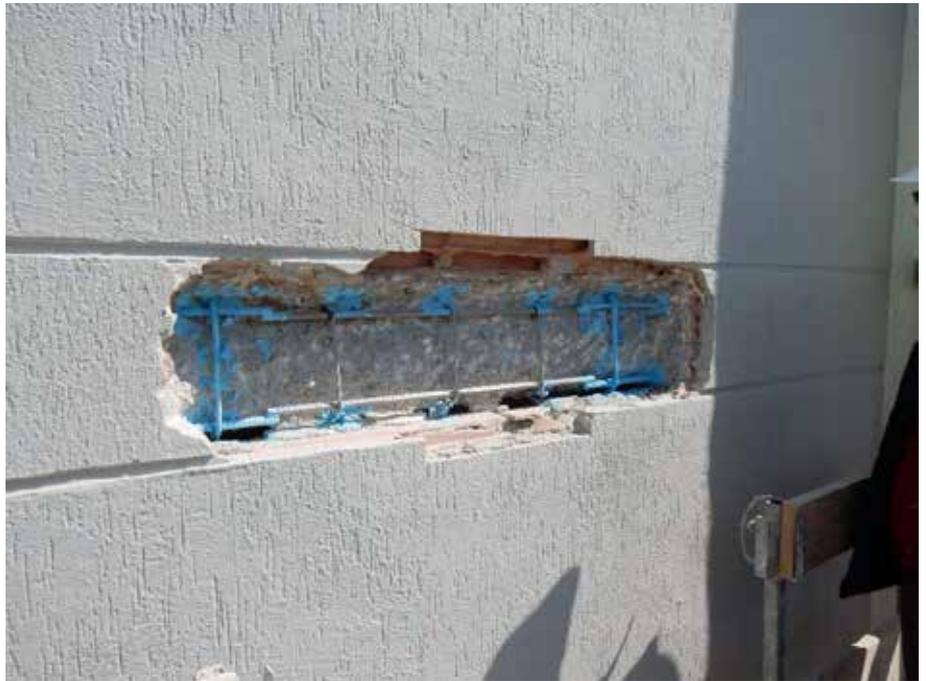
Foto 29. Protección de zonas

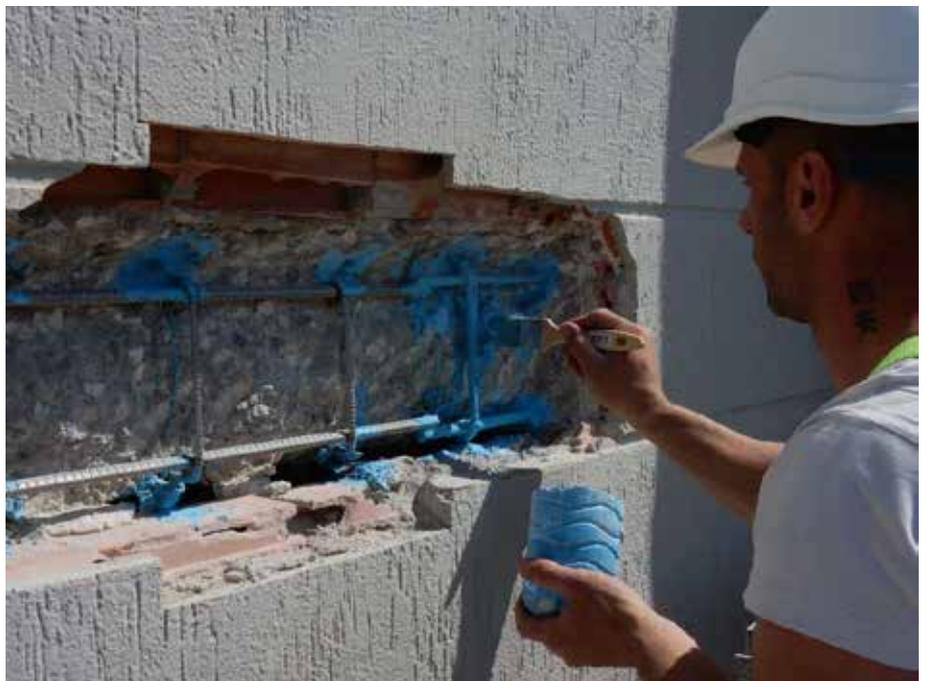
Foto 30. Protección y puente de unión

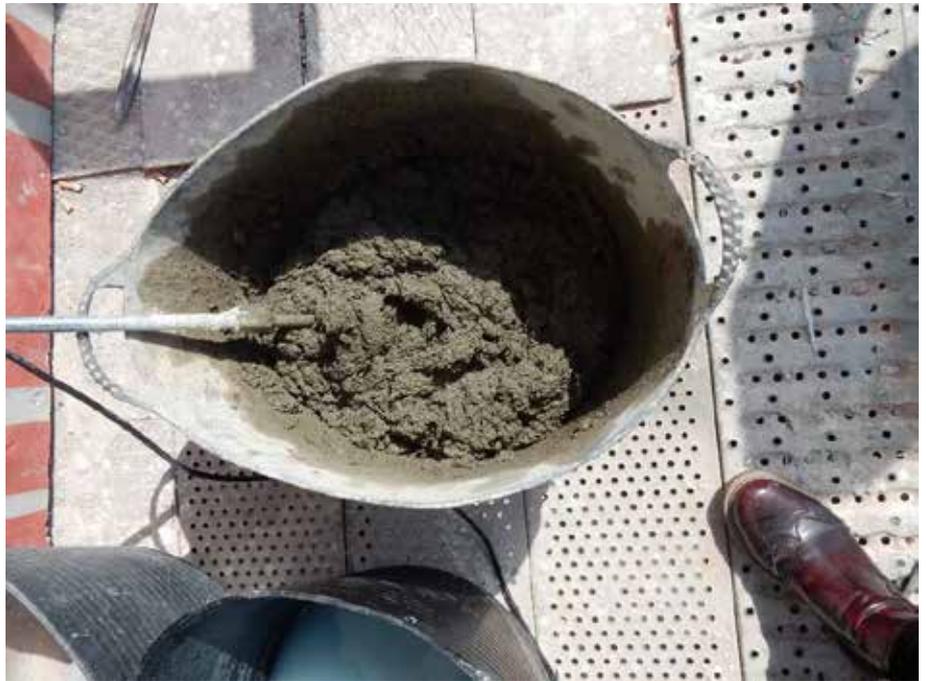
Foto 32. Mortero de reparación

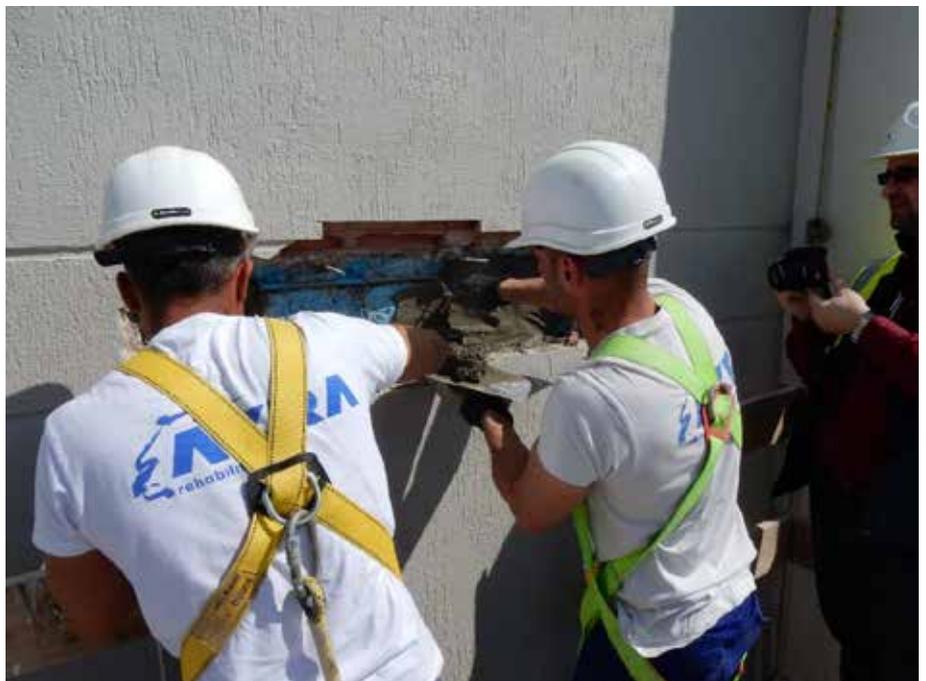
Foto 33. Aplicación de mortero de reparación

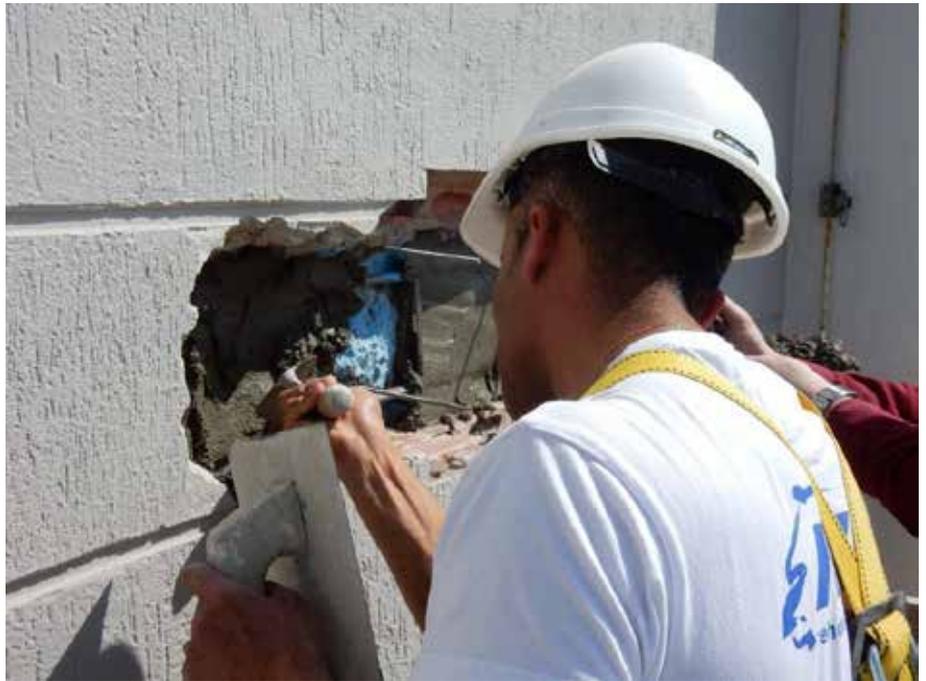
Foto 34.Retacado de mortero

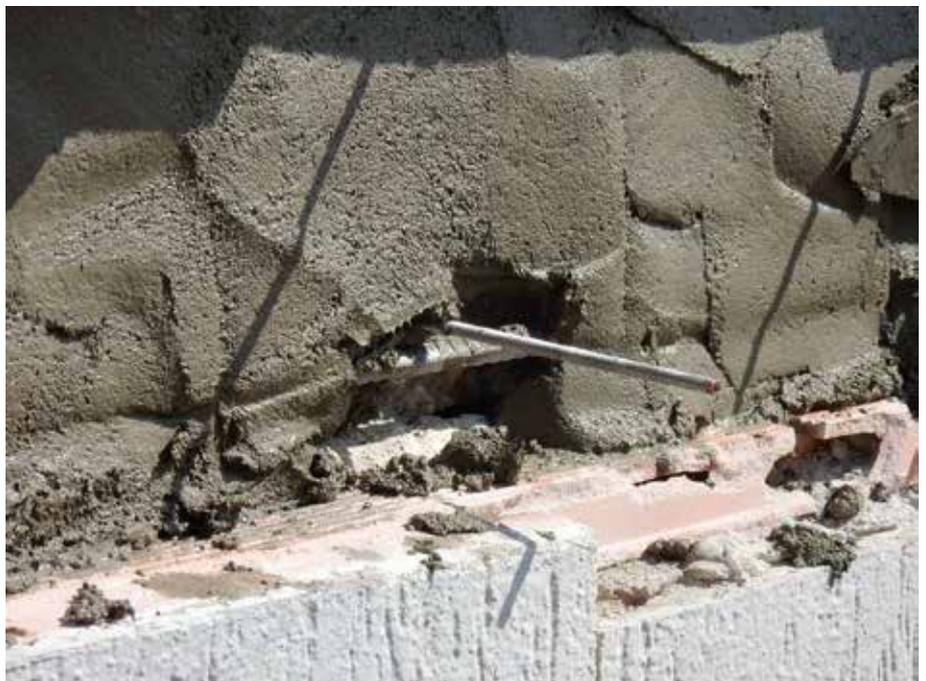
Foto 35.Detalle de conexión eléctrica para posteriores mediciones

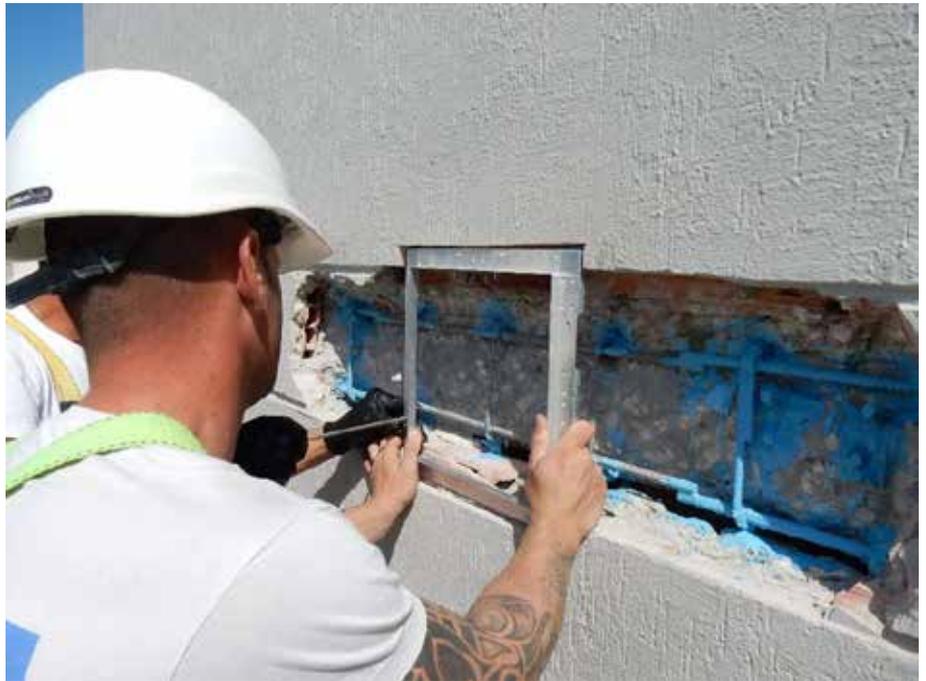
Foto 36.Replanteo de registro
