CEDINOX. INFORME DEFINITIVO REBARINOX

NOV 2019

ASISTENCIA CIENTIFICO-TECNICA UNIVERSIDAD DE ALICANTE

ASOCIACIÓN PARA LA INVESTIGACIÓN Y DESARROLLO DEL ACERO INOXIDABLE

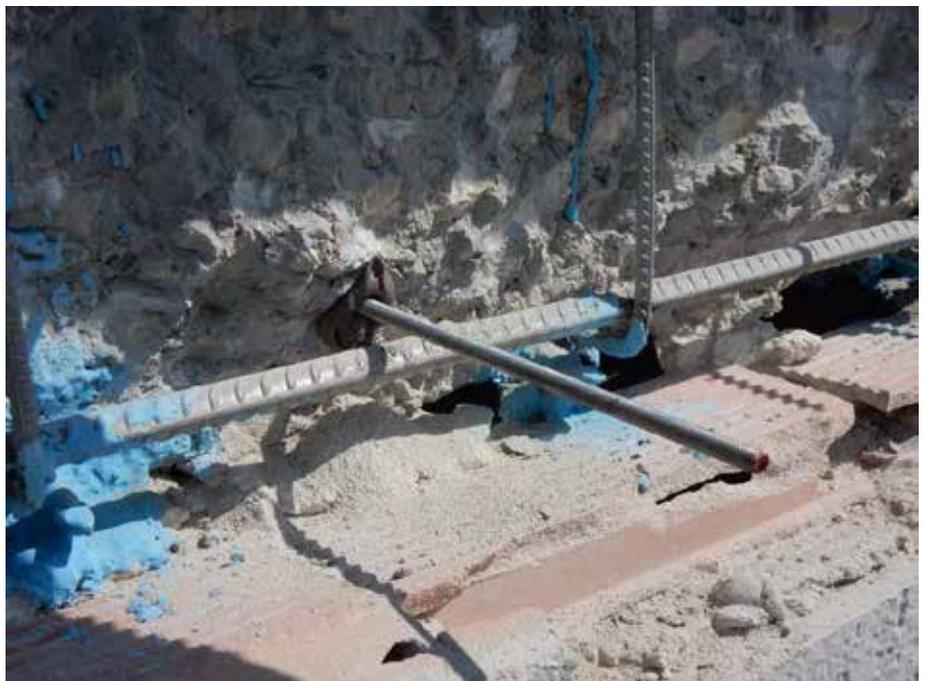
Foto 37.Preparación de esperas para anclajes de registro

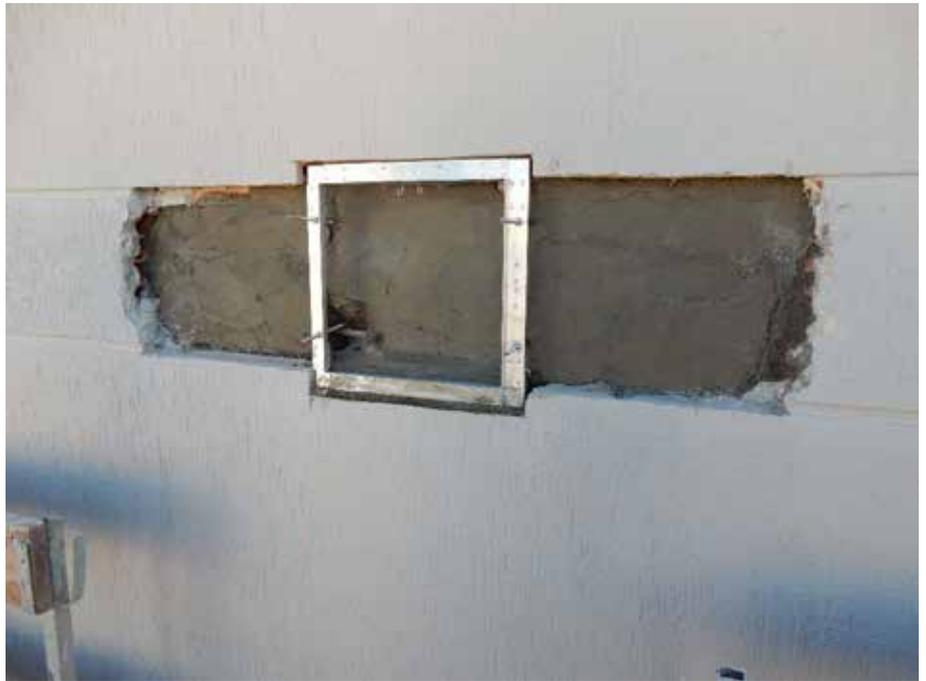
Foto 38. Colocación de marco de registro

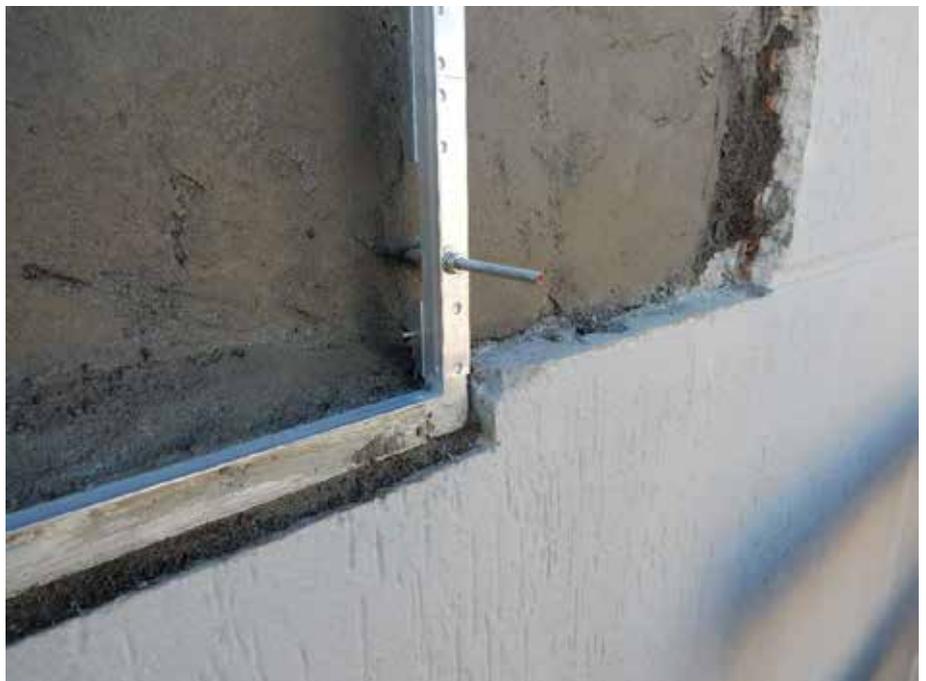
Foto 39. Fijación de marco

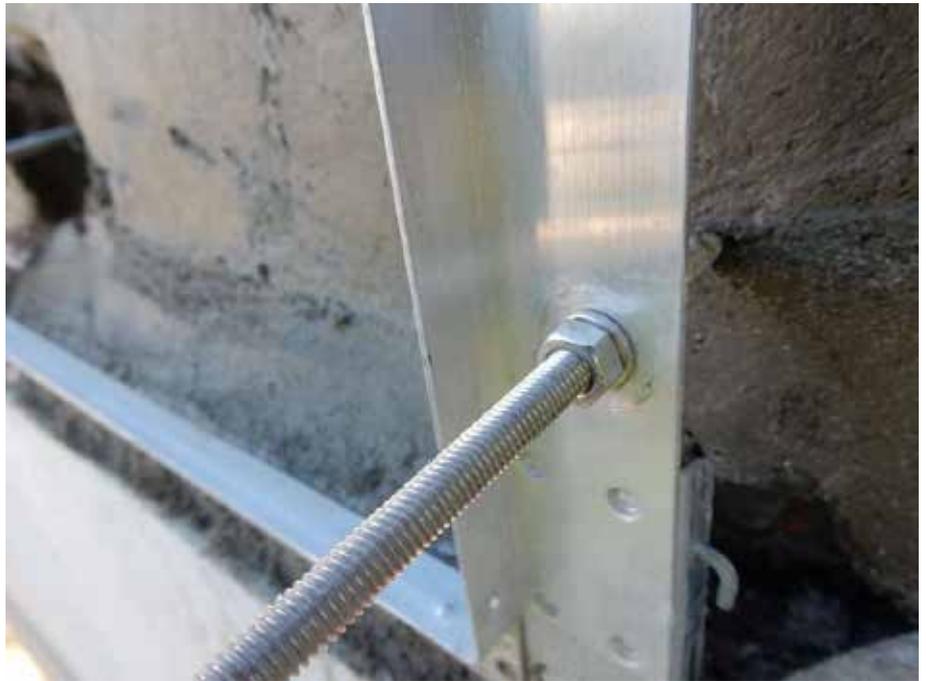
Foto 40. Anclaje de marco

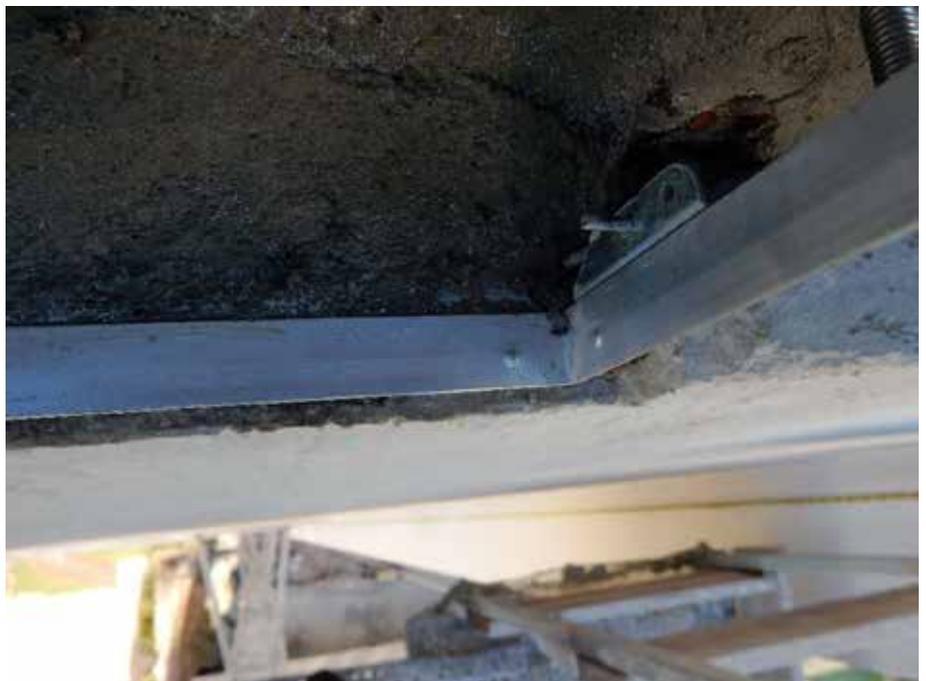
Foto 41. Vista lateral de anclaje de marco

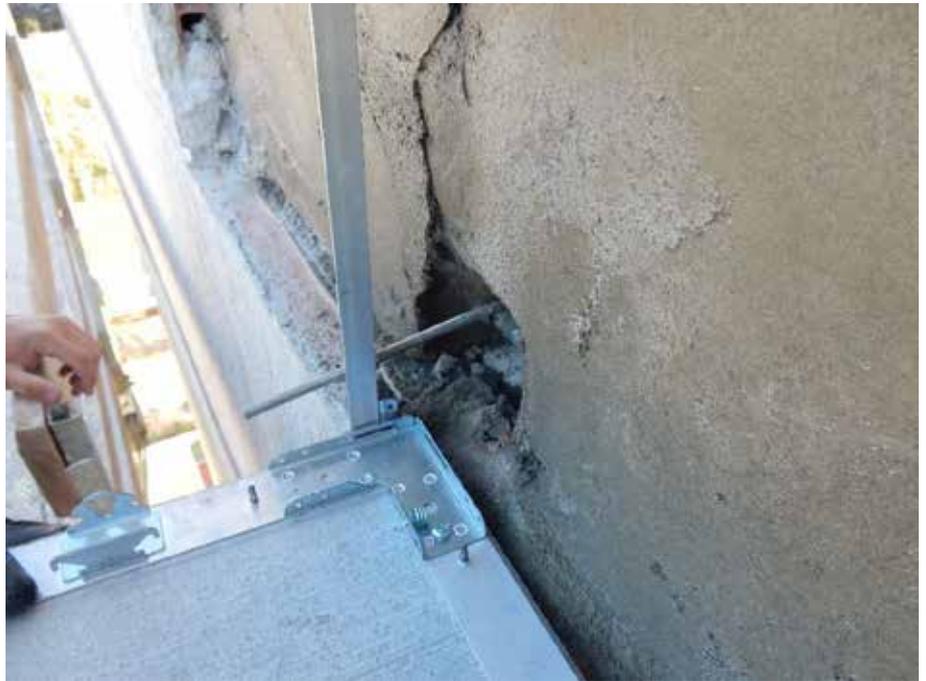
Foto 42. Replanteo de puerta y mecanismos de apertura oculta

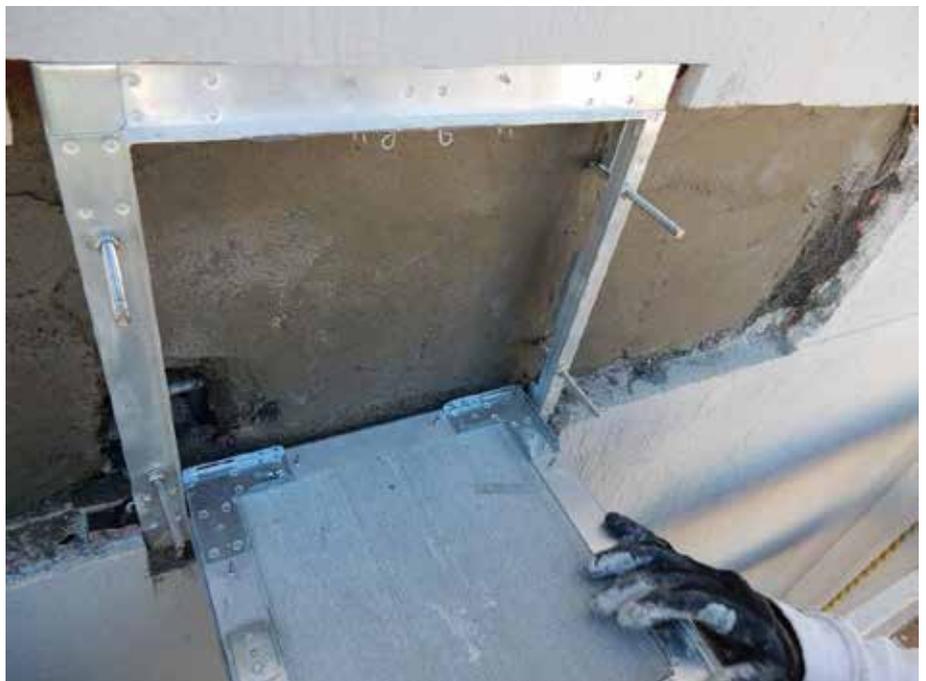
Foto 43. Ajuste puerta

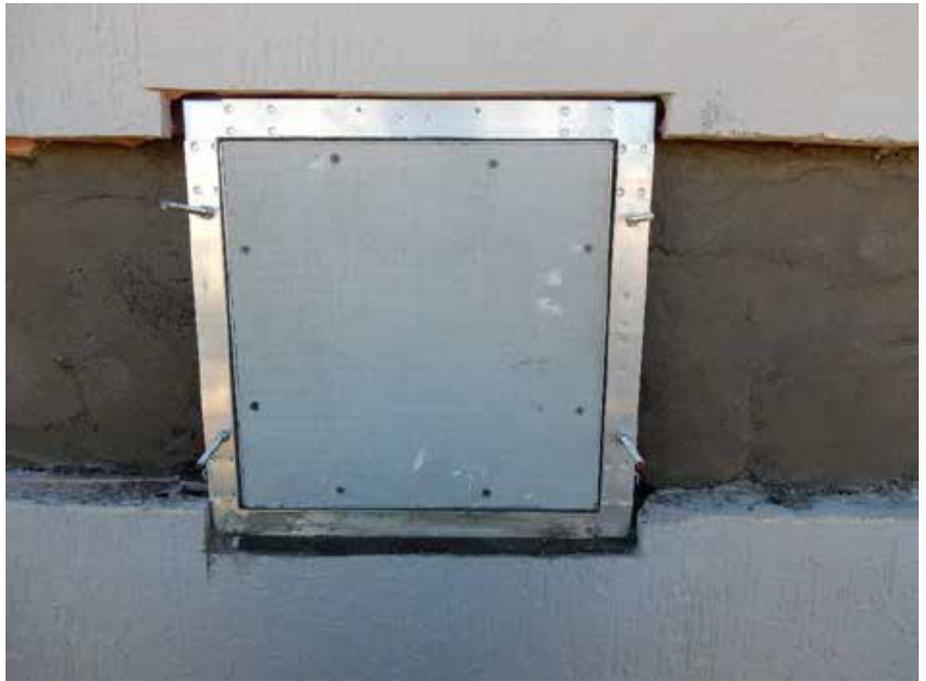
Foto 44. Detalle de puerta de registro

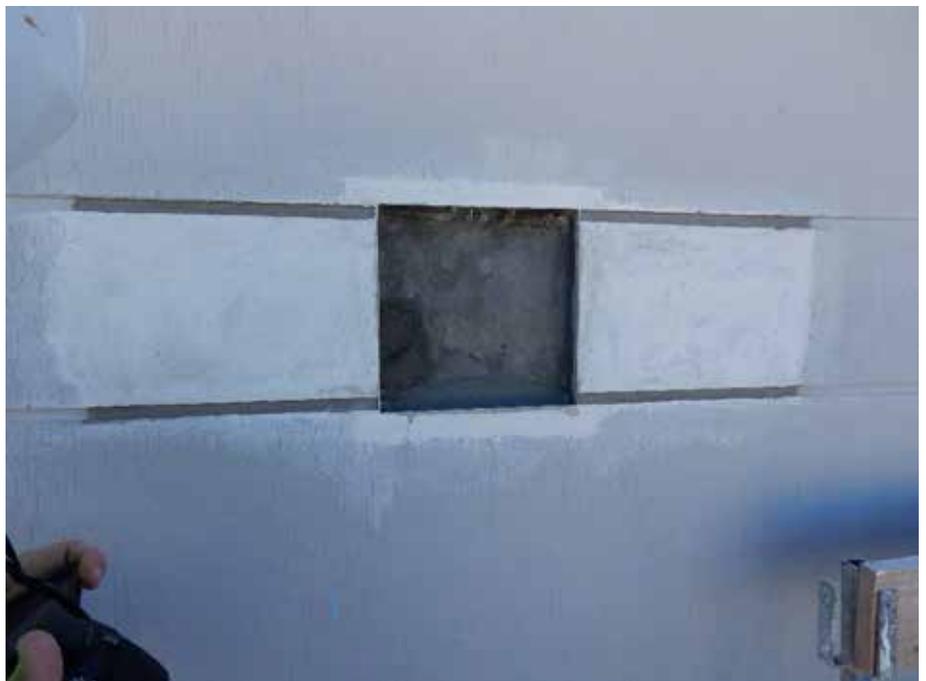
Foto 45. Integración de registro en fachada

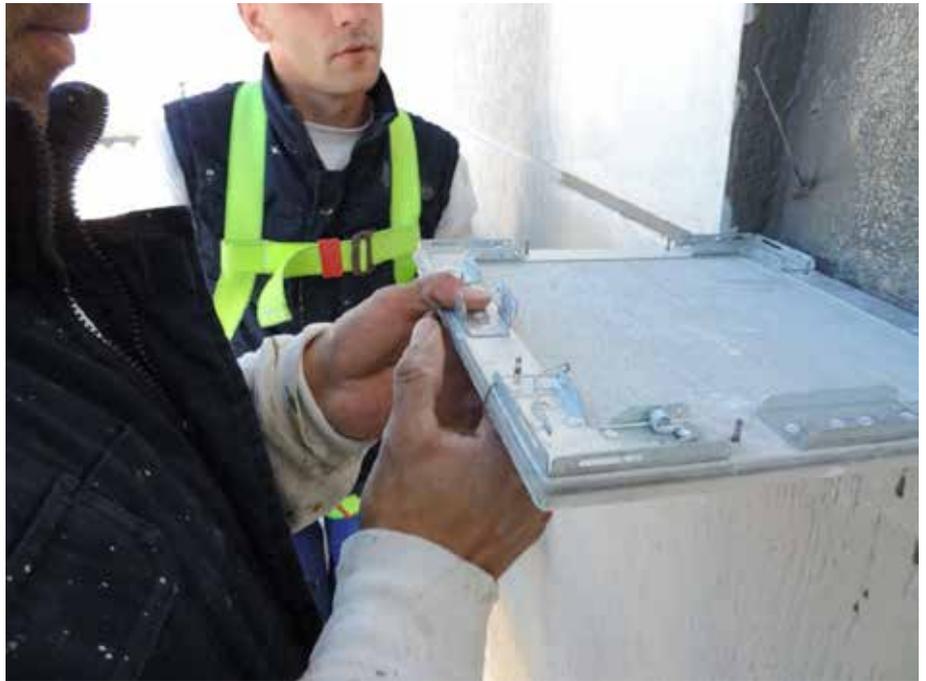
Foto 46. Comprobación de aperturas

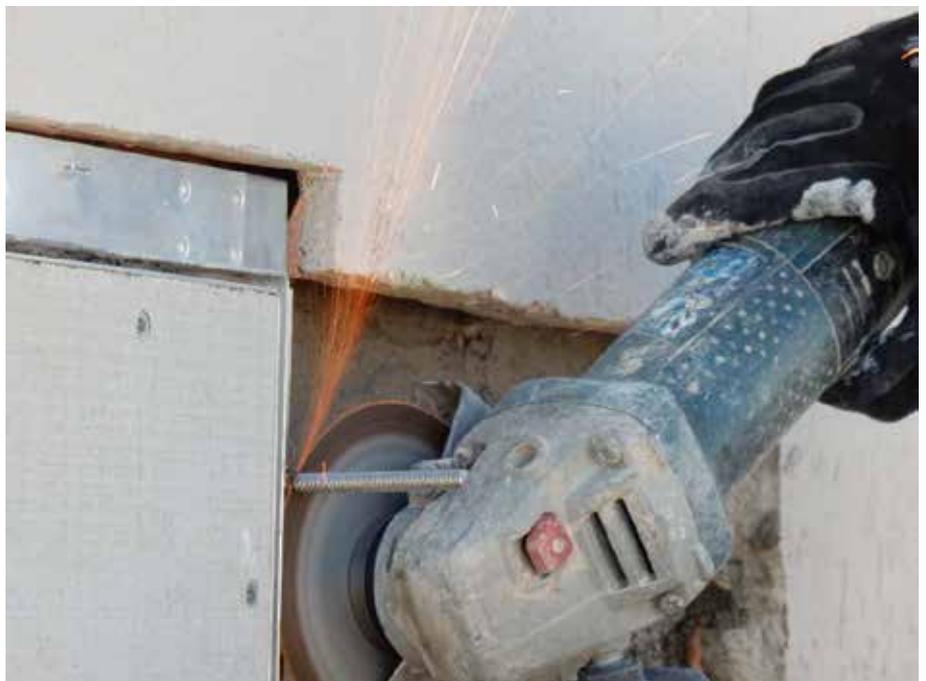
Foto 47. Eliminación de excesos de la varilla de anclaje

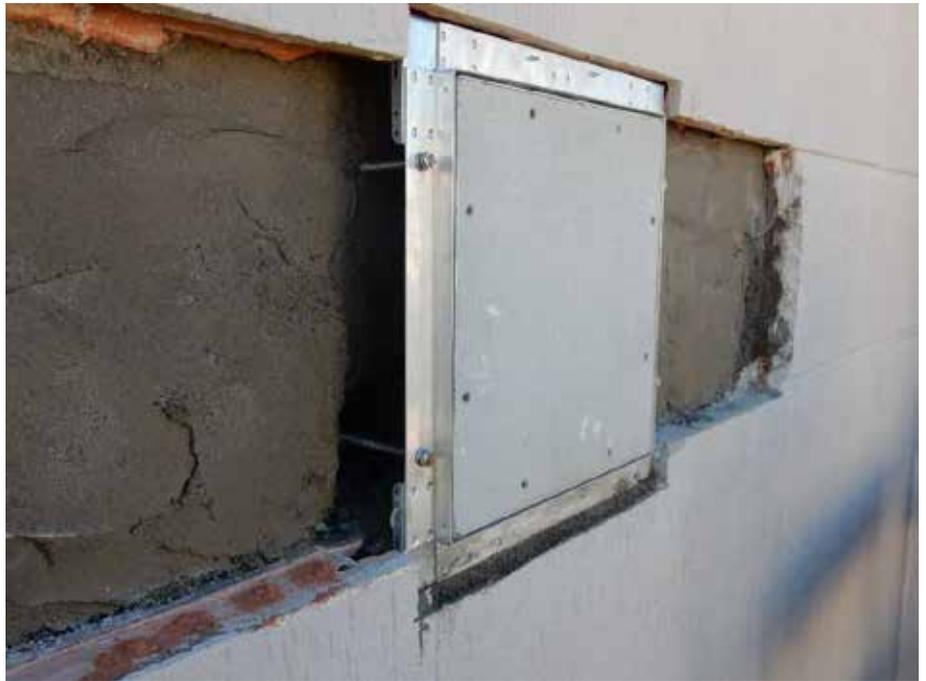
Foto 48. Vista lateral de registro antes del retacado

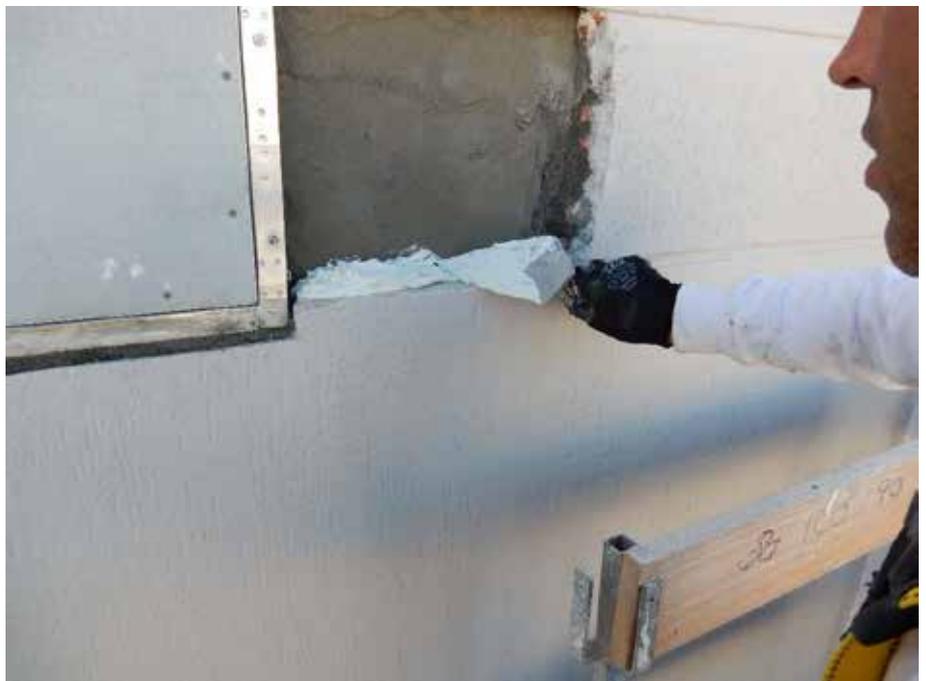
Foto 49. Cierre del hueco del frente de forjado

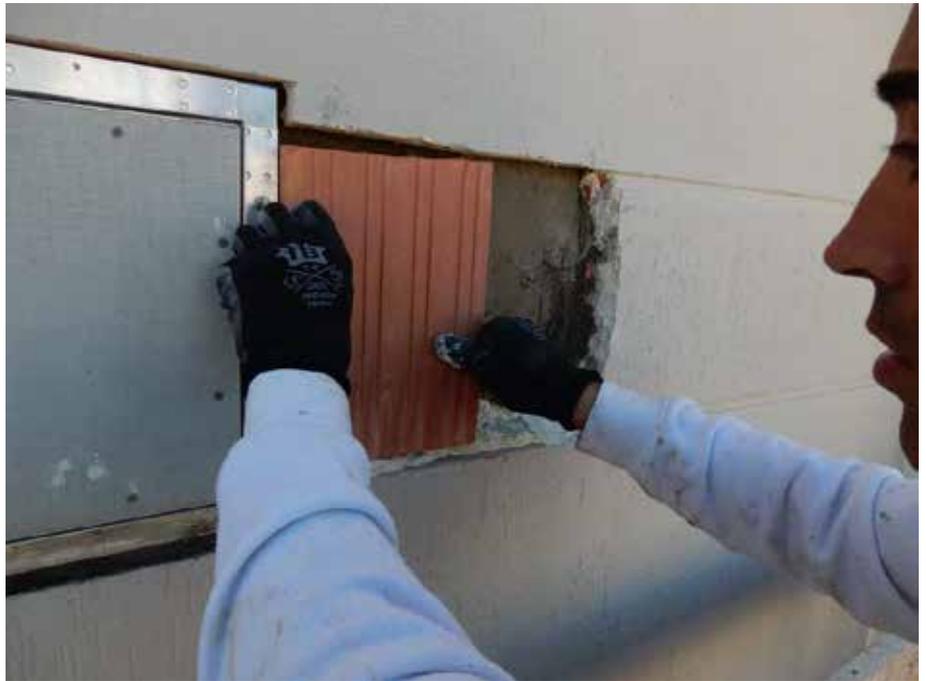
Foto 50. Forrado de ladrillo en frente de forjado reparado

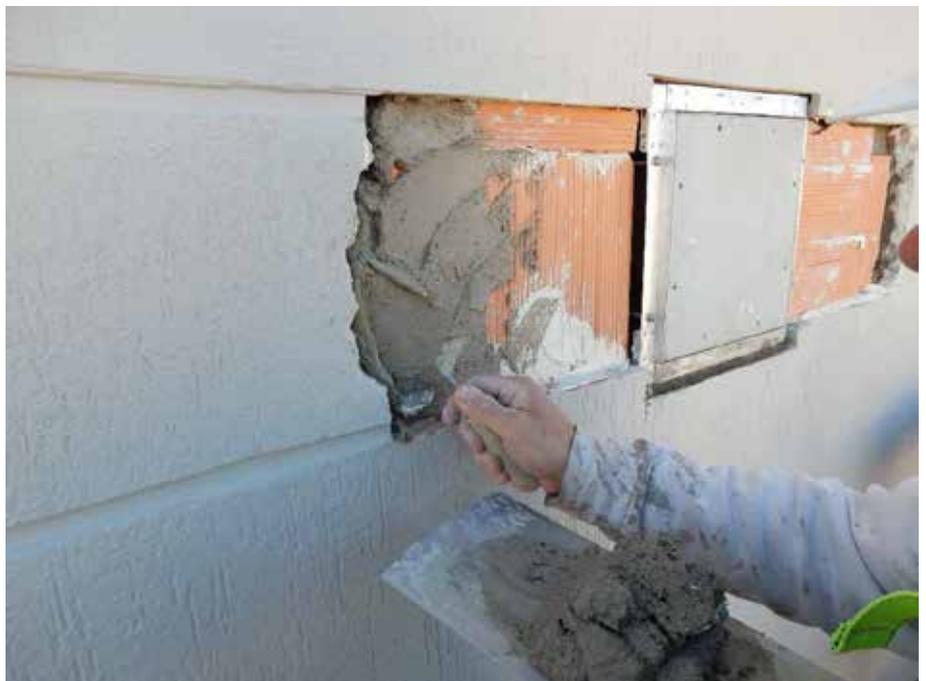
Foto 51. Revestimiento para cierre de zona de registro

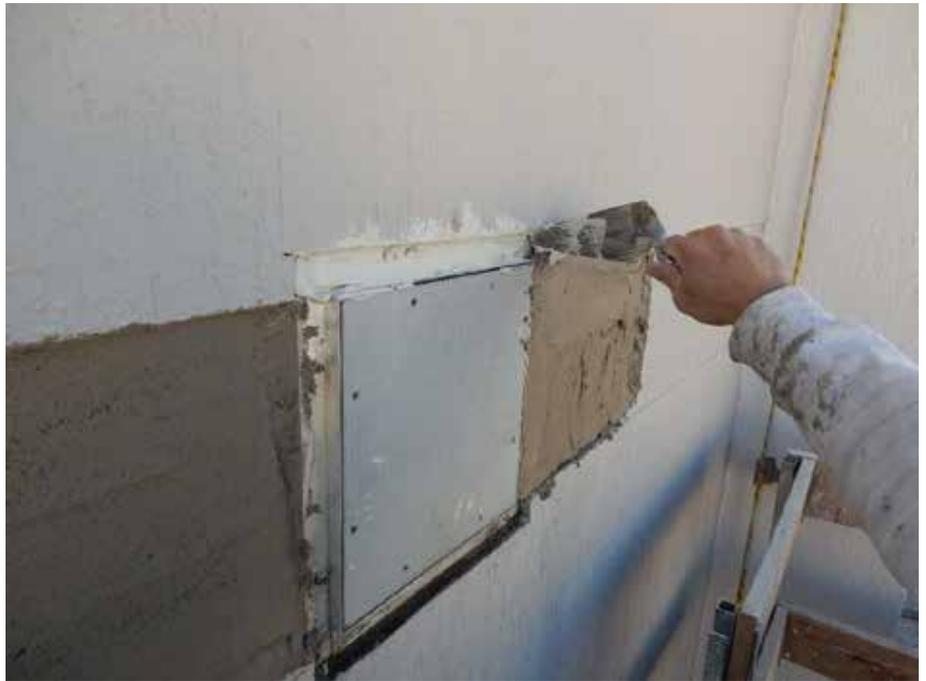
Foto 52.Regularización con mortero

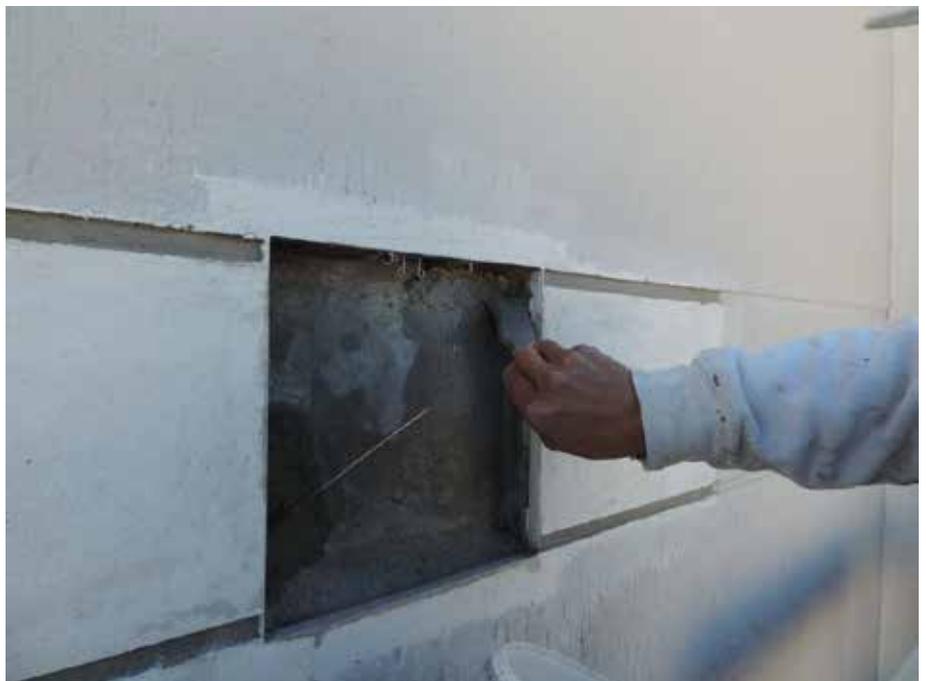
Foto 53.Ajustes interiores

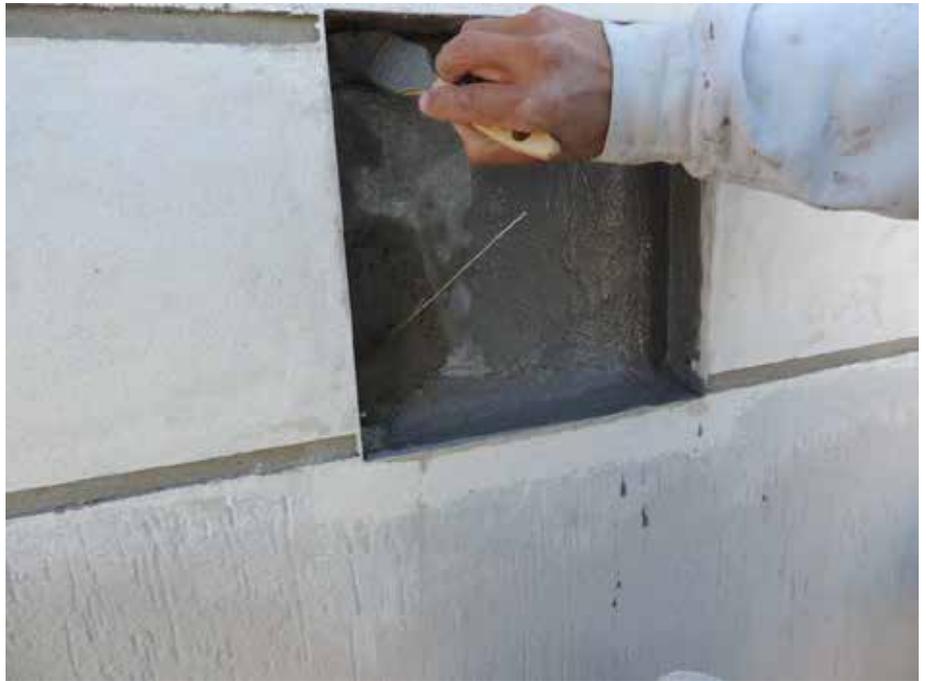
Foto 54. Impermeabilización en zonas de registro

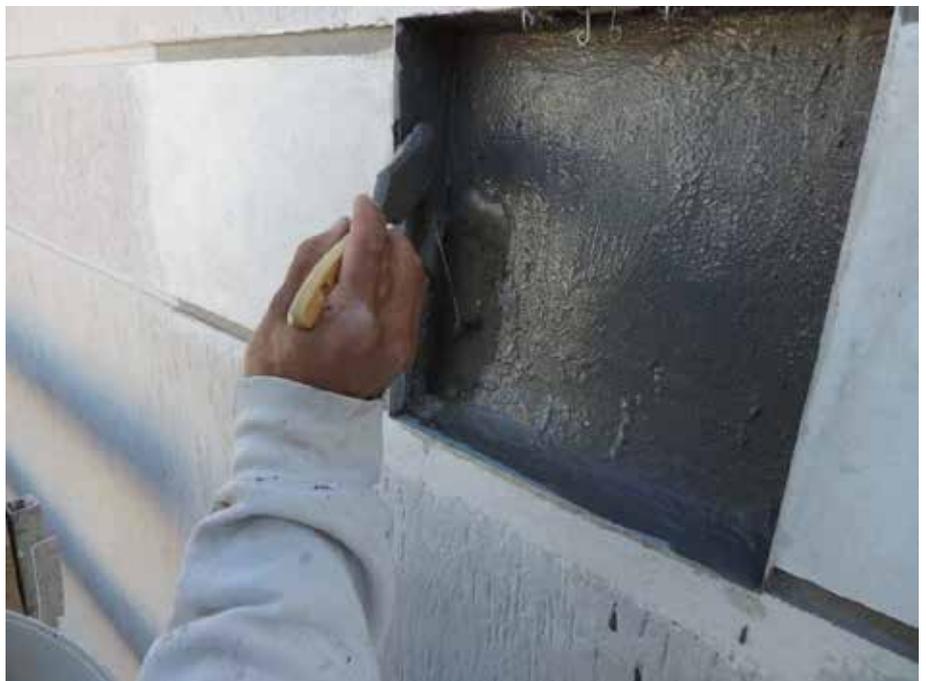
Foto 55. Capa estanca en la zona registrable

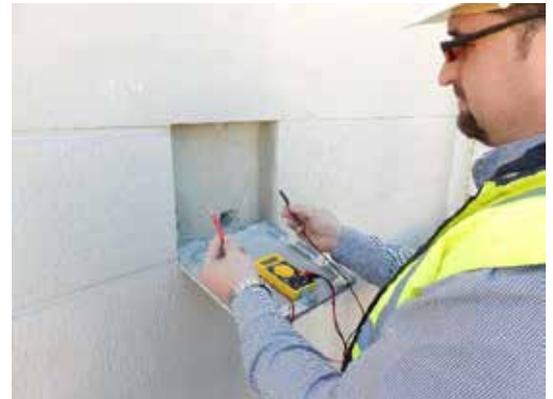
Foto 56. Comprobación de conexión eléctrica

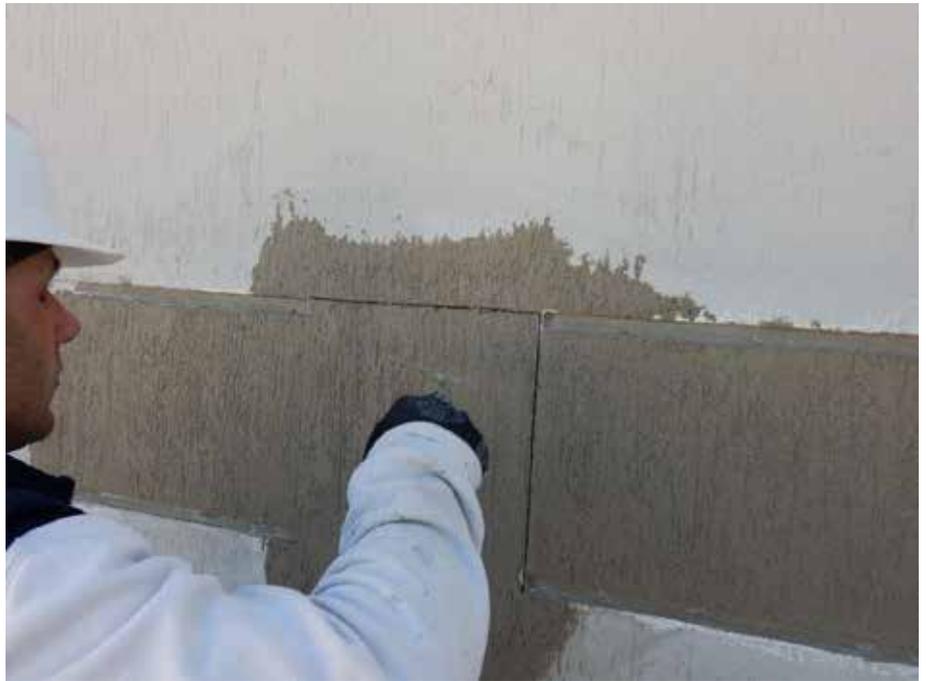
Foto 58.Revestimiento para cierre de zona de registro

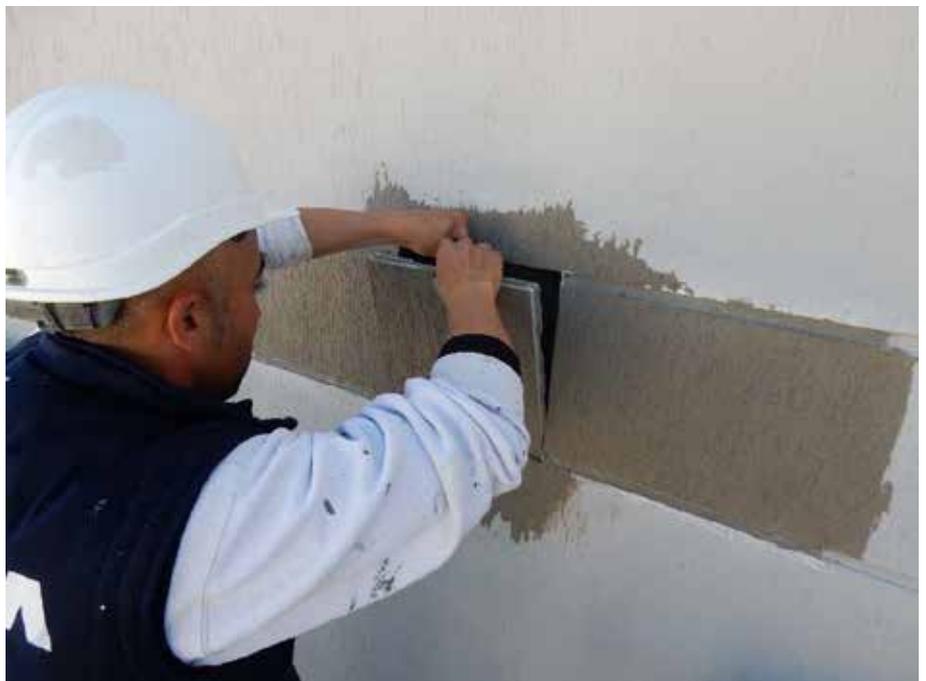
Foto 59.Repasos y acabados

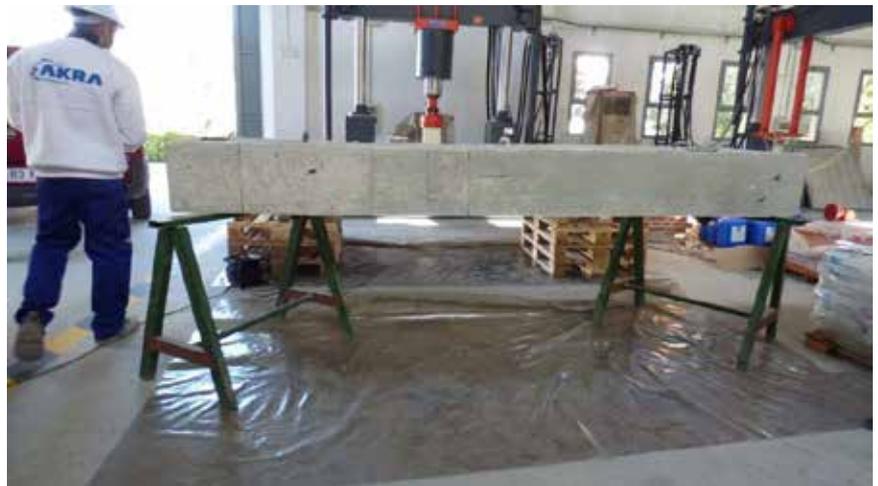
Foto 1. Muestra 1 en laboratorio Universidad de Alicante

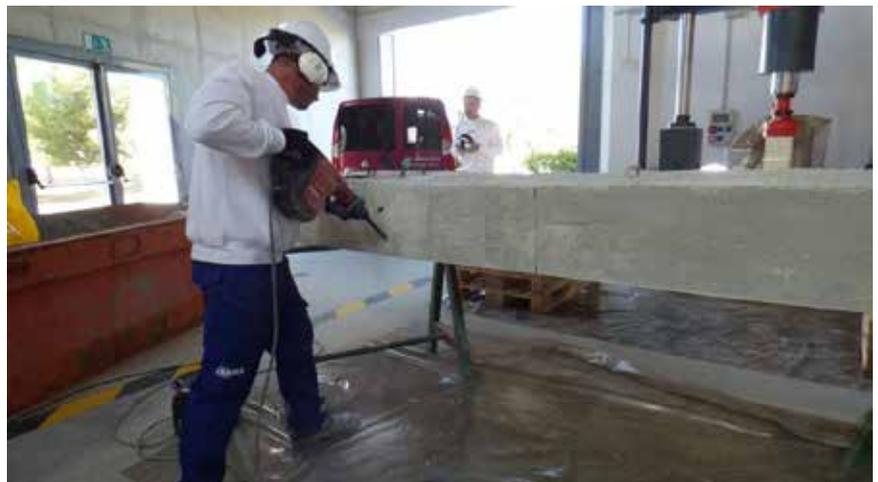
Foto 2. Inicio de ejecución y control de los procesos

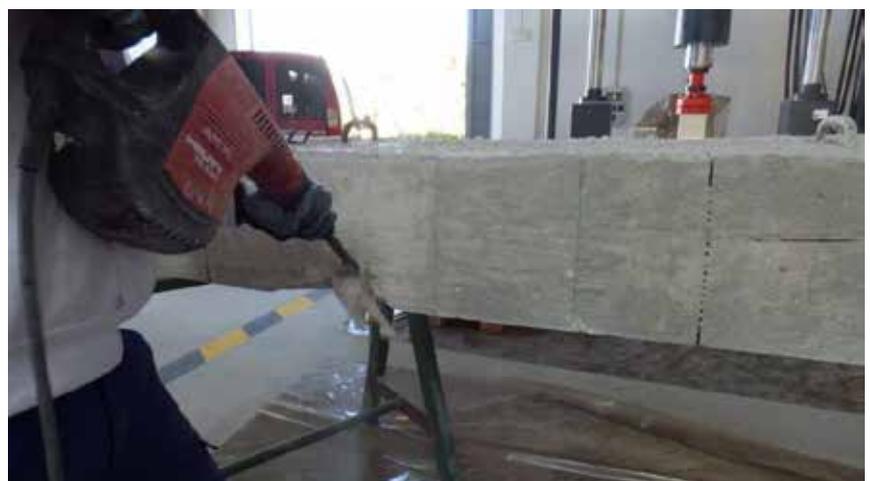
Foto 3. Proceso de picado

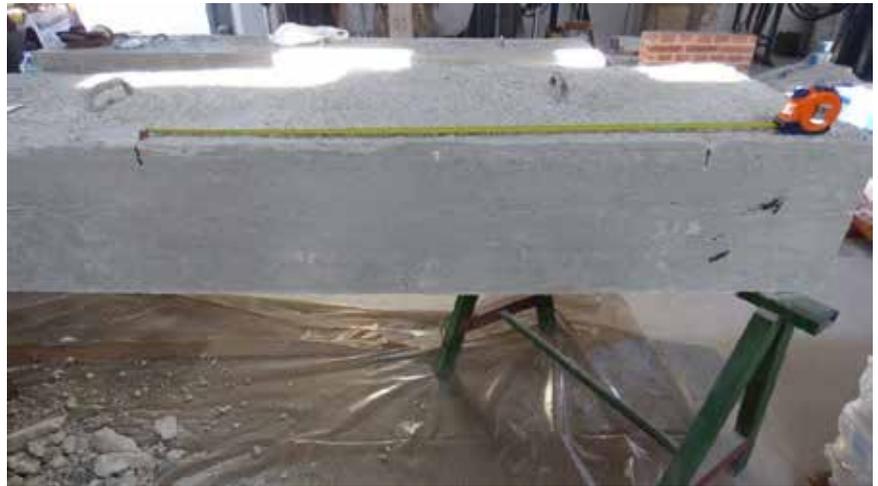
Foto 4. Replanteo fase de picado tomando 1m de referencia

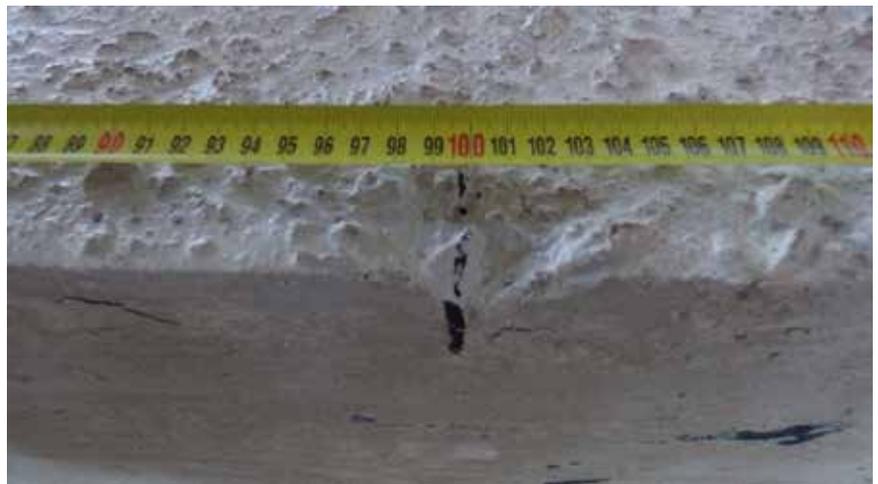
Foto 5. Detalle del replanteo inicial

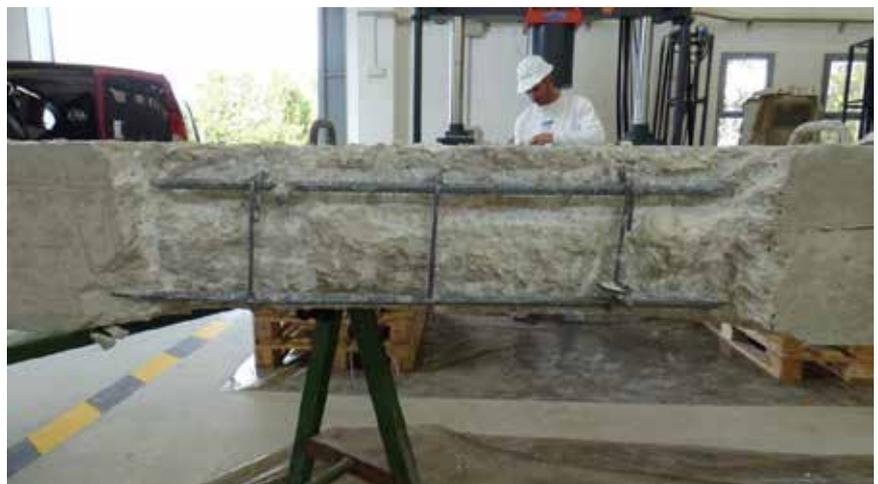
Foto 6. Picado de un tramo de 1m

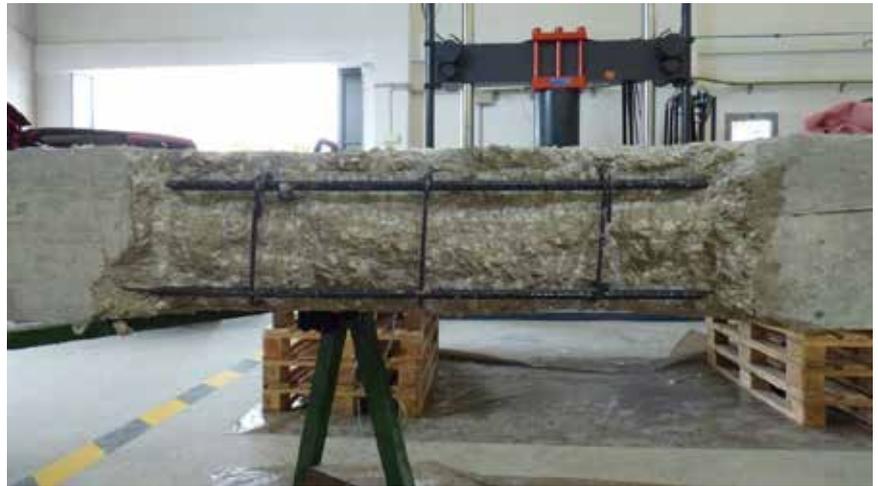
Foto 7. Eliminación de restos de polvo

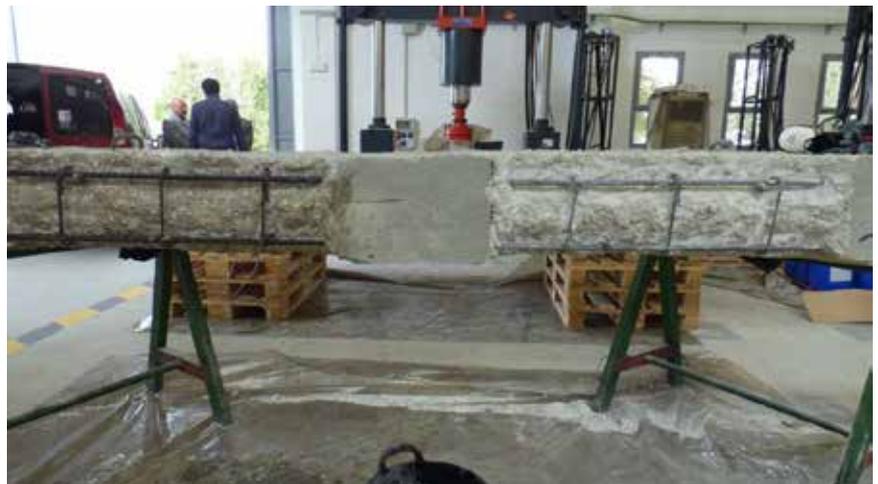
Foto 8. Comparación de zonas con y sin limpieza

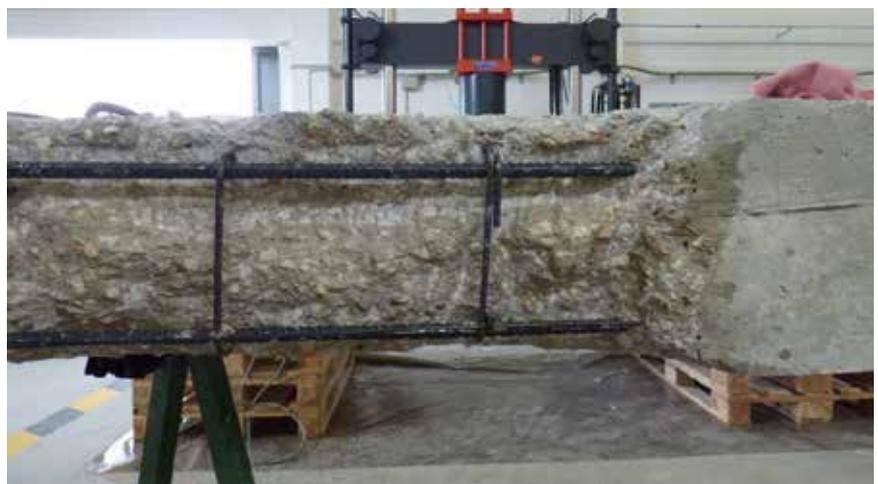
Foto 9. Detalle de limpieza con agua tras picado

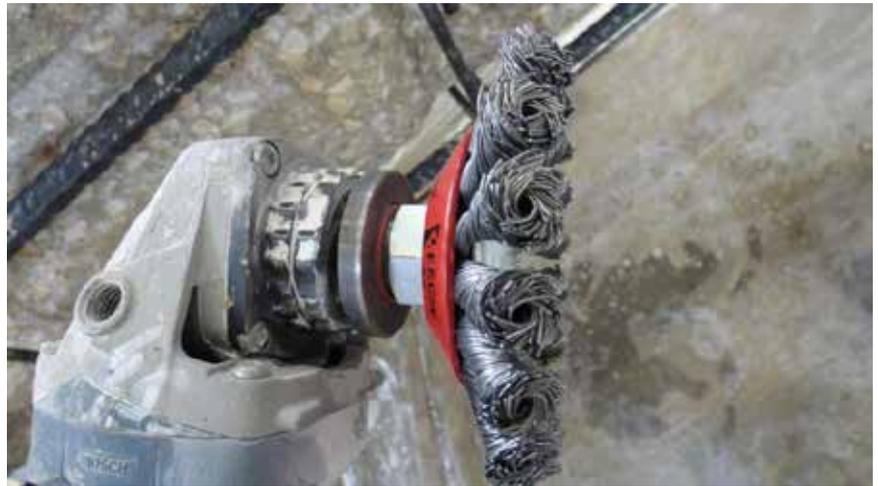
Foto 10. Disco de alambres de acero para limpieza de barras

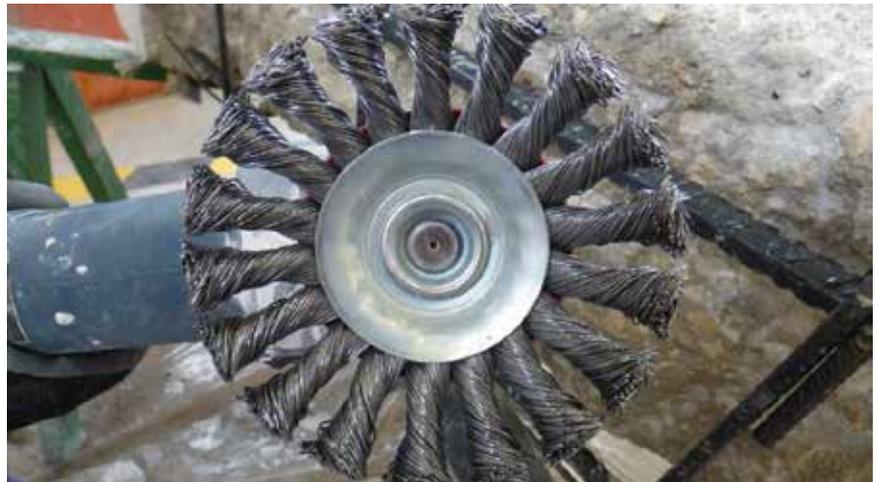
Foto 11. Detalle de herramienta de limpieza

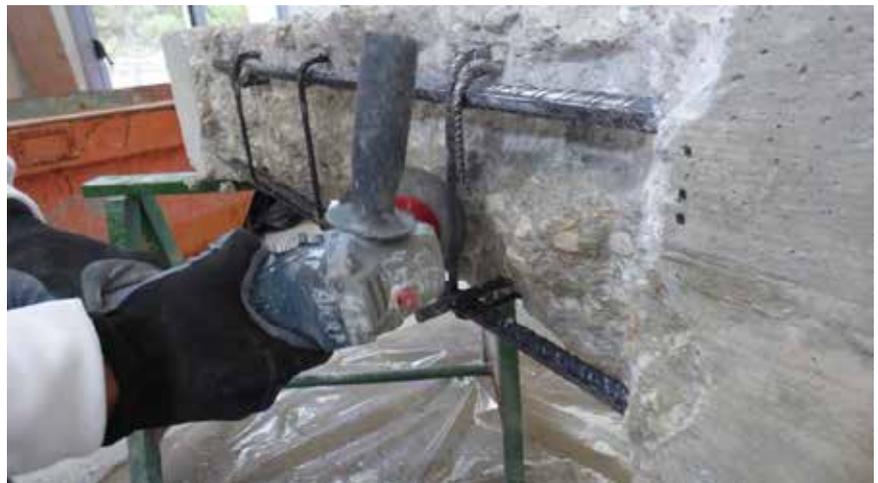
Foto 12. Proceso de limpieza de barras

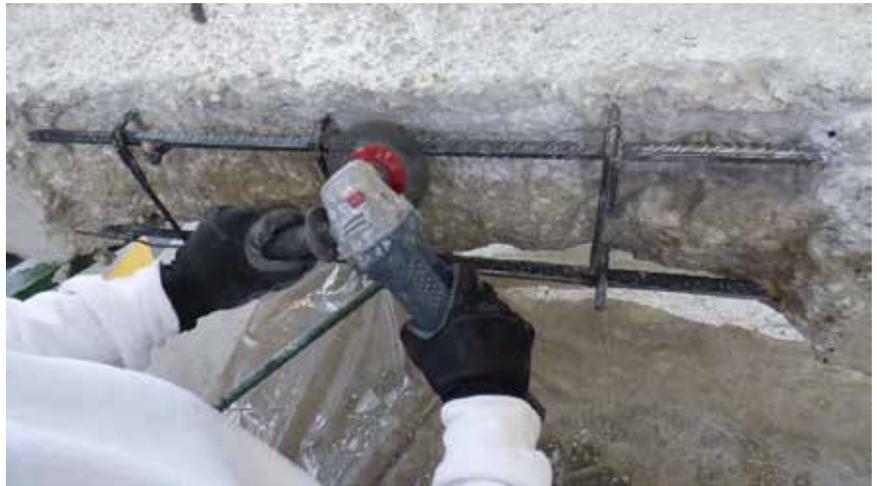
Foto 13. Limpieza de barras

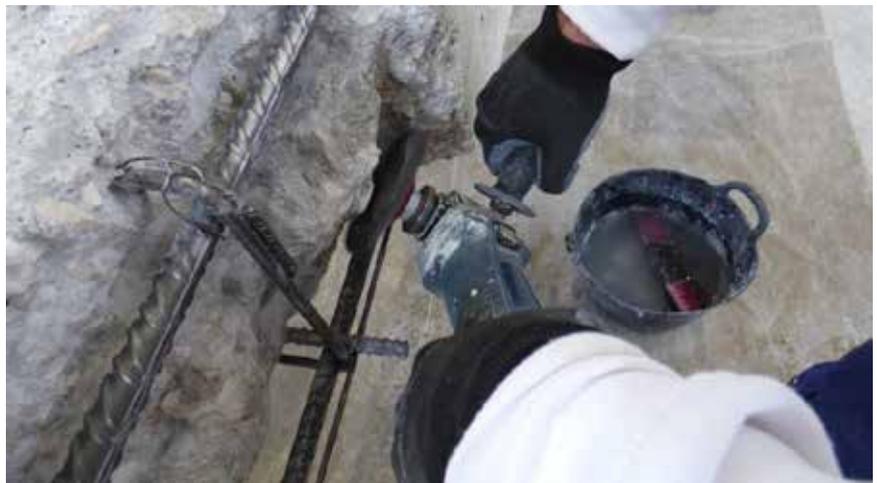
Foto 14. Limpieza de barras en parte trasera

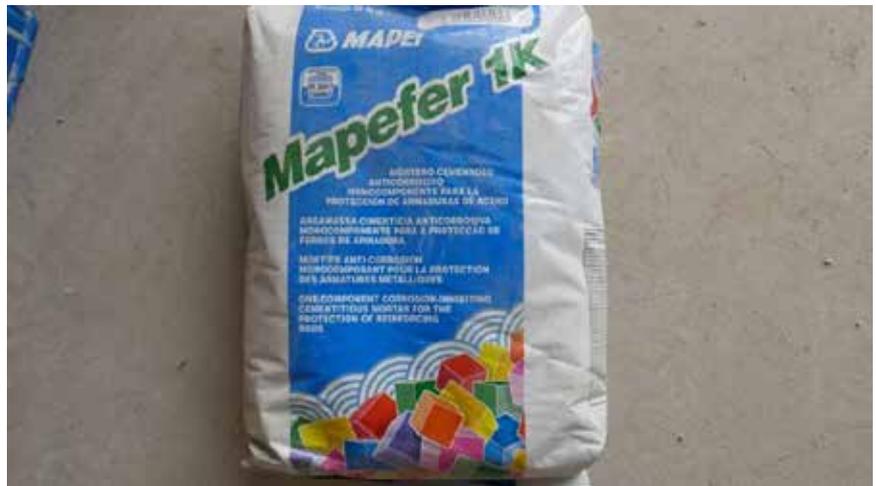
Foto 15. Proceso de limpieza en cara interior

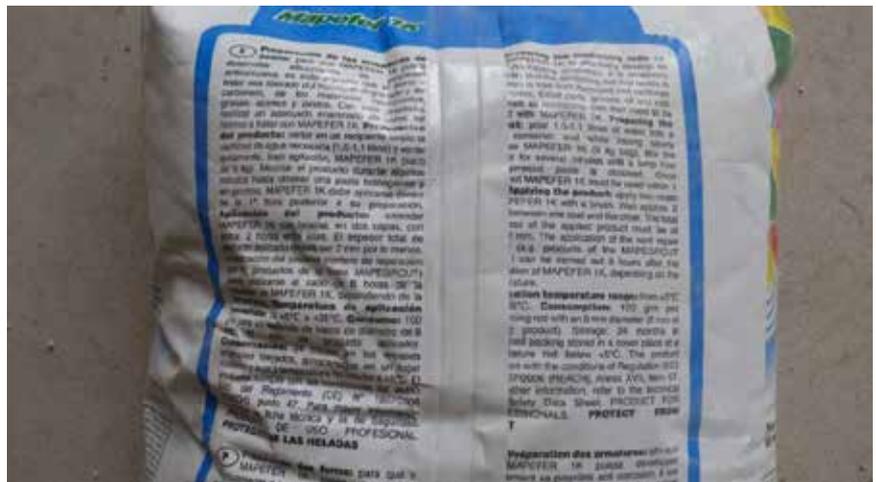
Foto 16. Protección anticorrosión utilizada

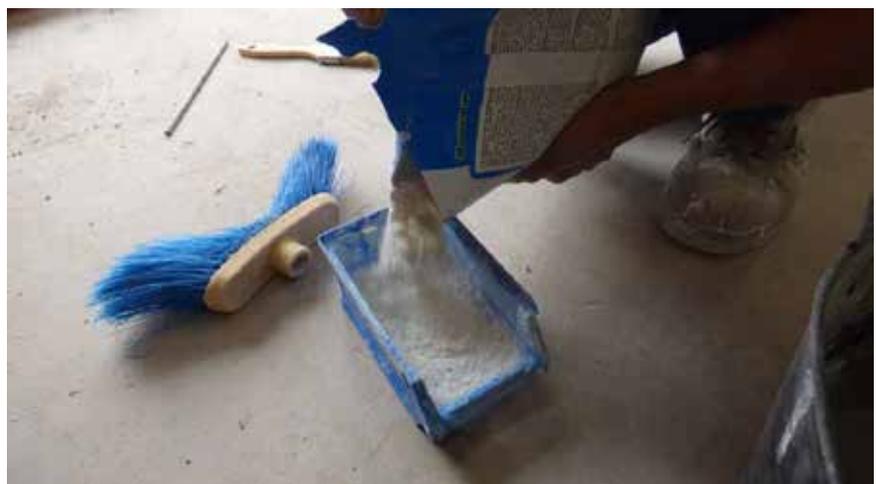
Foto 17. Condiciones de aplicación de la protección anticorrosión

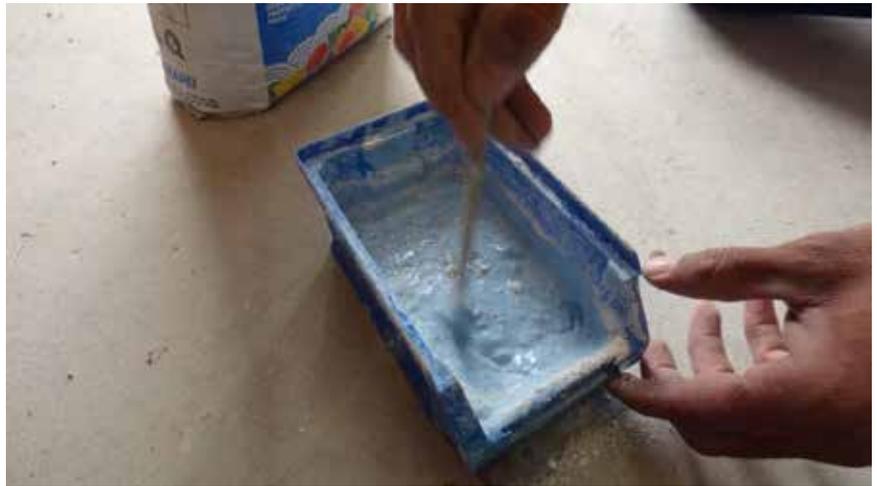
Foto 18. Preparación de la protección anticorrosión in situ

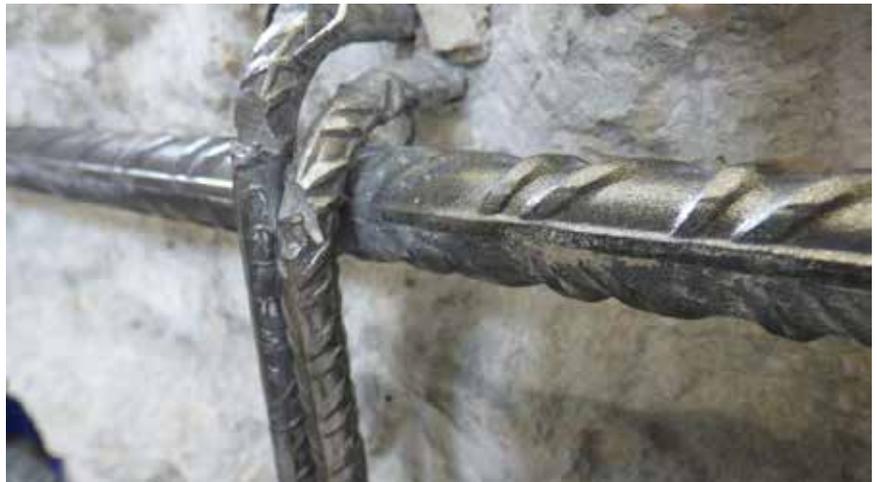
Foto 19.Preparación de la protección

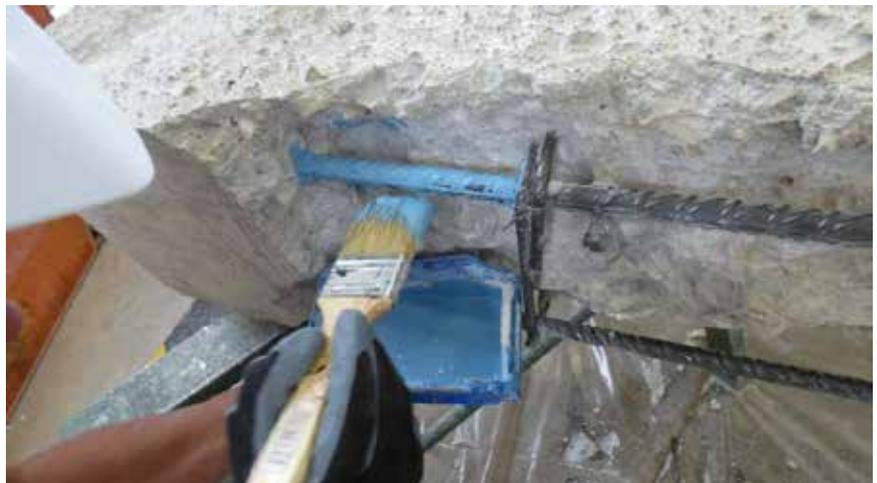
Foto 20.Grado de limpieza antes de la protección

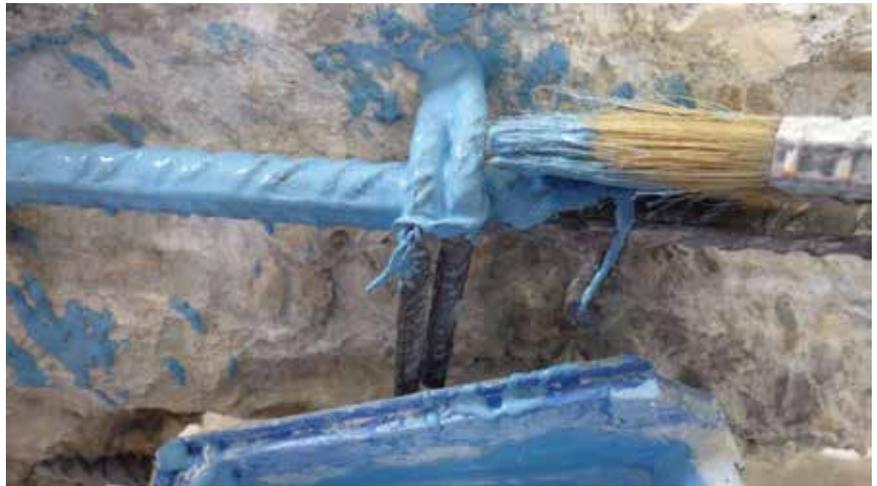
Foto 21.Aplicación de la protección

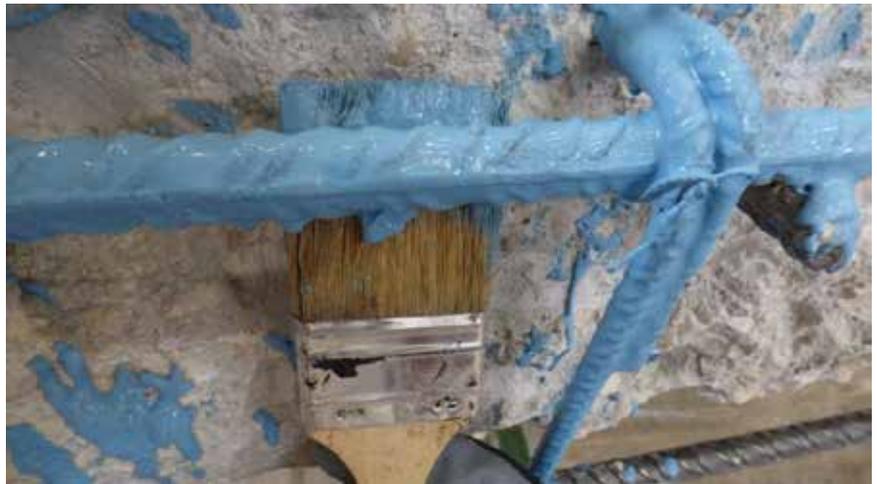
Foto 22. Aplicación de la protección
