CEDINOX. INFORME DEFINITIVO REBARINOX

NOV 2019

ASISTENCIA CIENTIFICO-TECNICA UNIVERSIDAD DE ALICANTE

ASOCIACIÓN PARA LA INVESTIGACIÓN Y DESARROLLO DEL ACERO INOXIDABLE

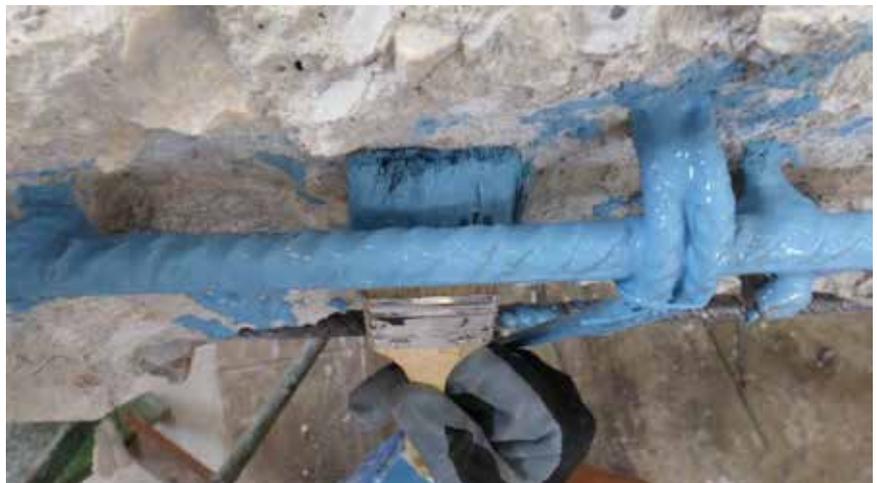
Foto 23. Protección en la parte trasera de las armaduras

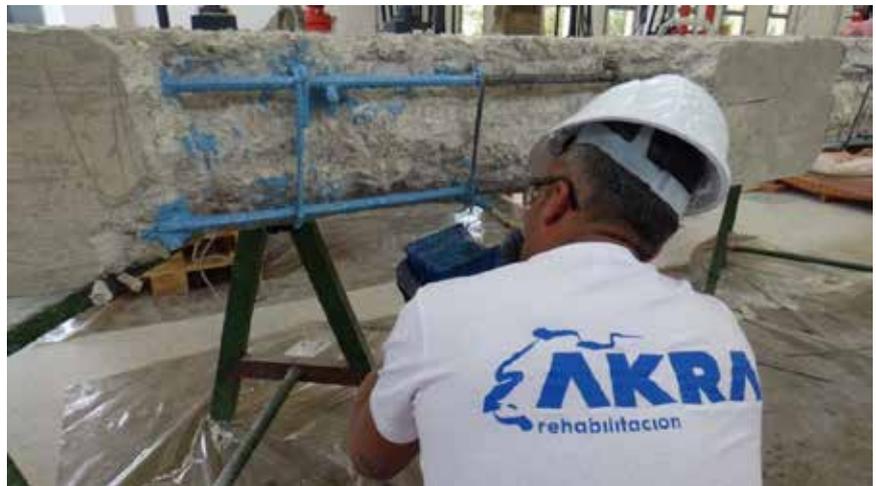
Foto 24. Protección en parte trasera

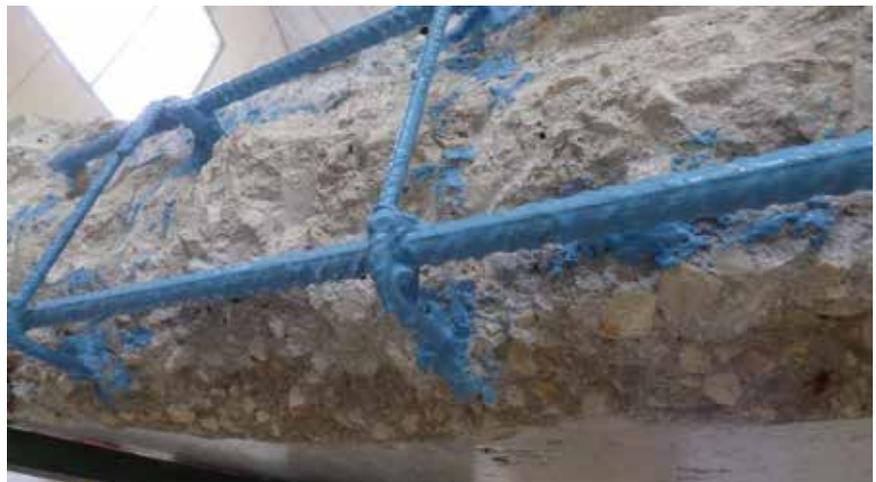
Foto 25. Aplicación de la protección

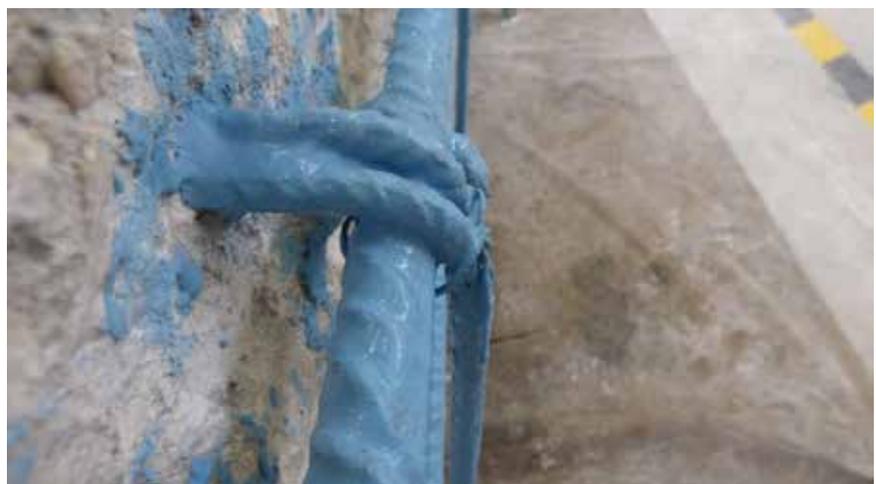
Foto 26. Detalle de la protección en todas las zonas expuestas

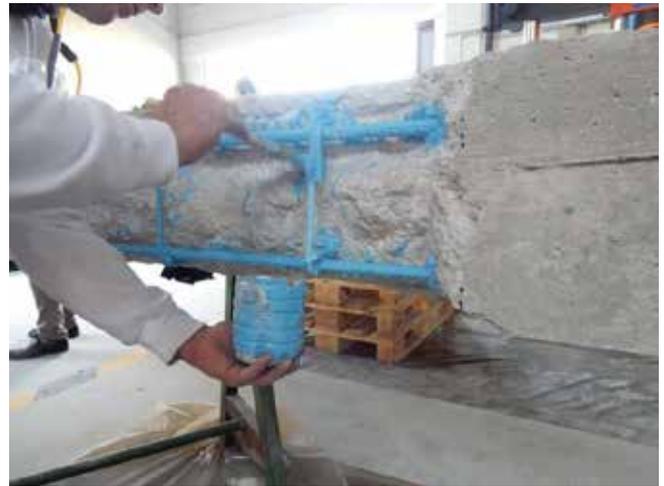
Foto 27. Detalle de barra protegida

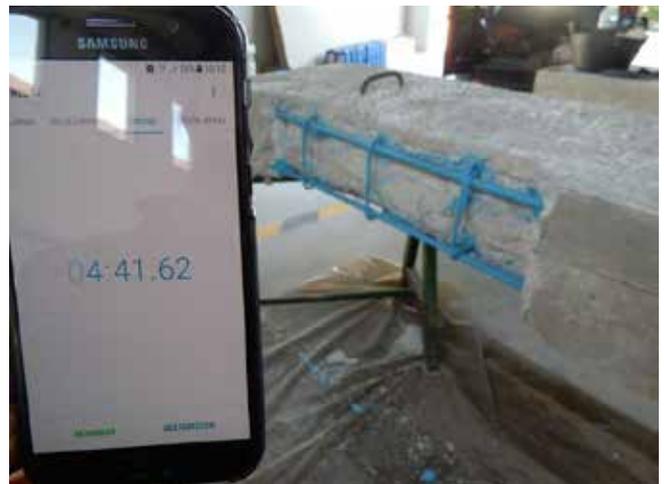
Foto 28. Protección anticorrosión en zona de estribos

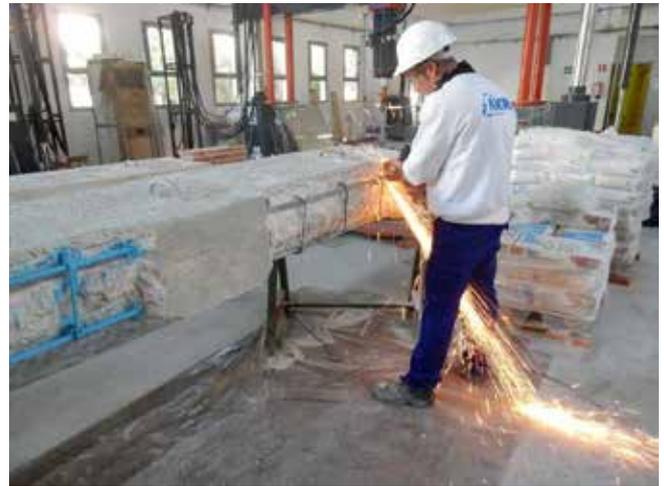
Foto 30. Inicio ejecución por corte y sustitución de armadura

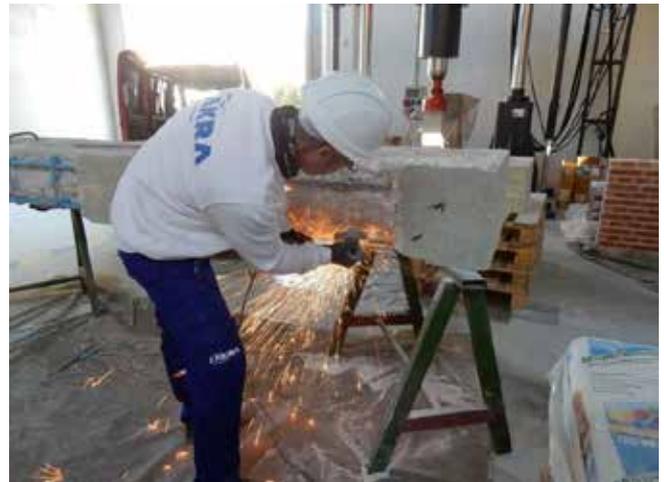
Foto 31. Proceso de corte de los estribos

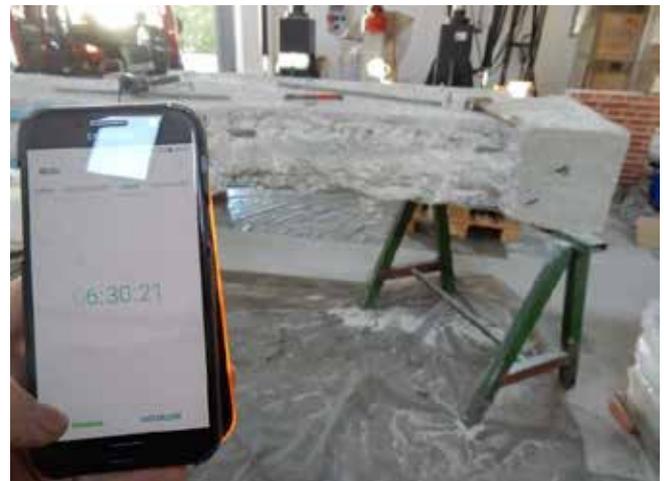
Foto 32. Corte de las armaduras

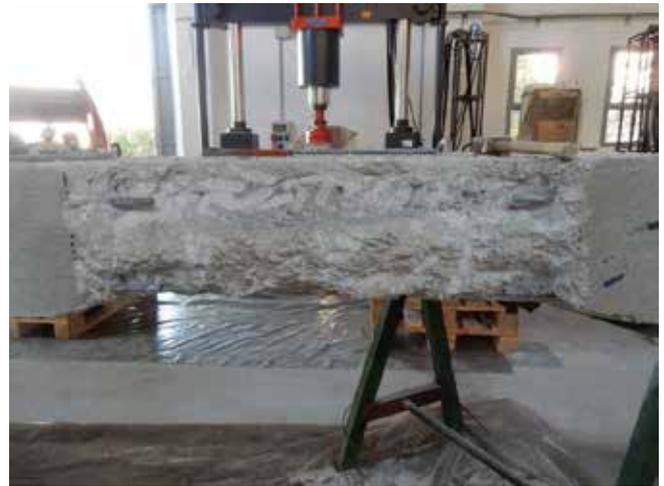
Foto 33. Fin proceso de corte

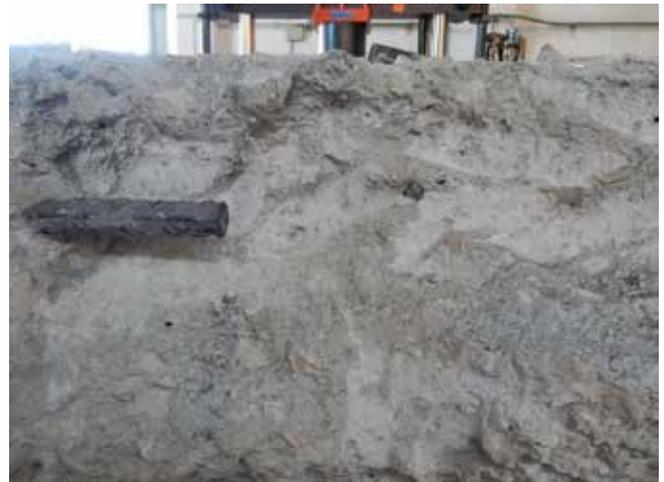
Foto 34. Estado tras el corte

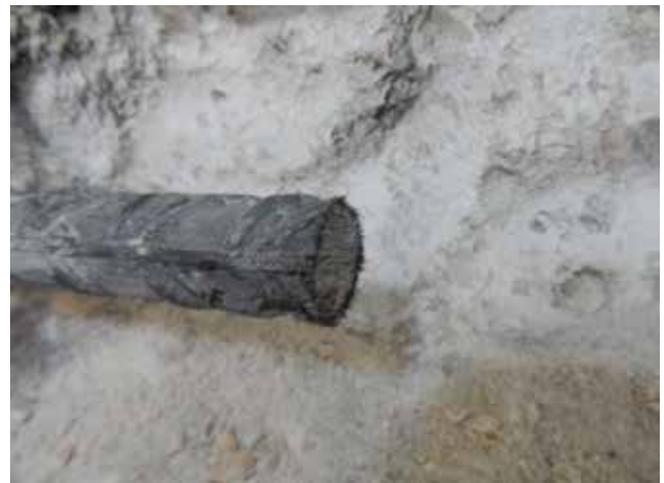
Foto 35. Detalle del estado tras el corte: armadura y estribo

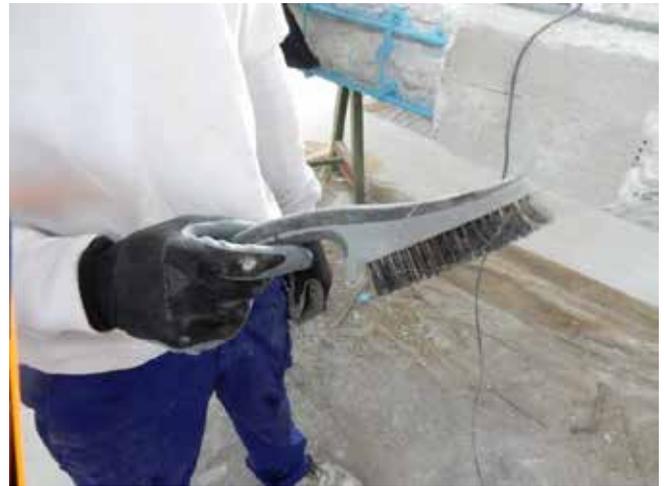
Foto 36. Superficie de la armadura tras el corte

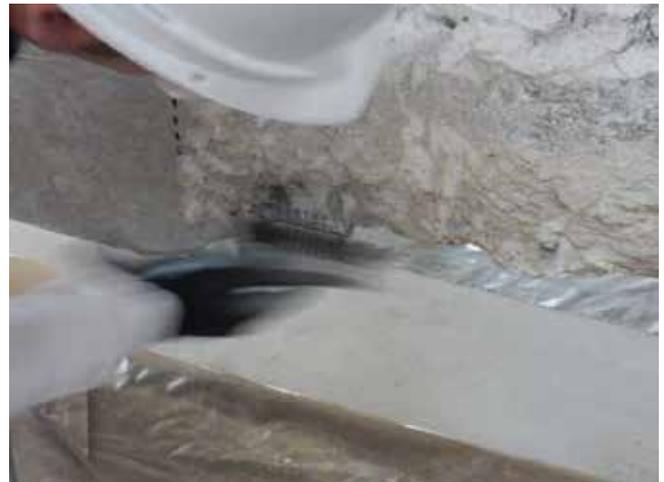
Foto 37. Cepillo

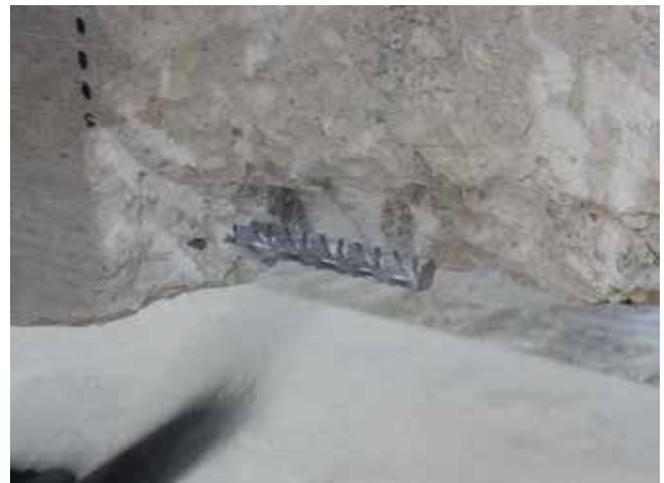
Foto 38. Proceso de cepillado

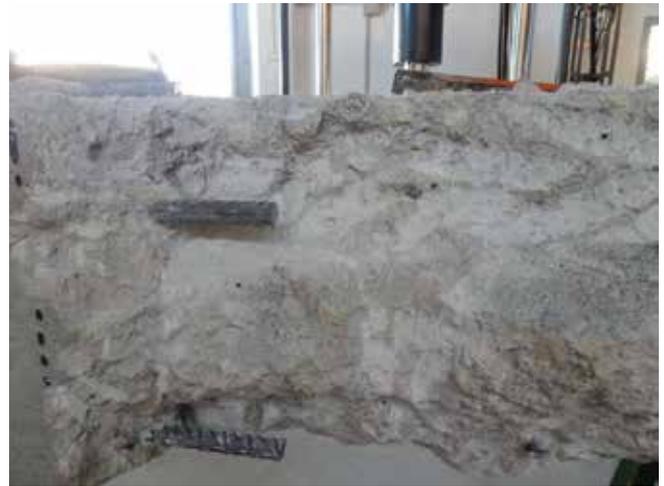
Foto 39. Armadura tras el cepillado

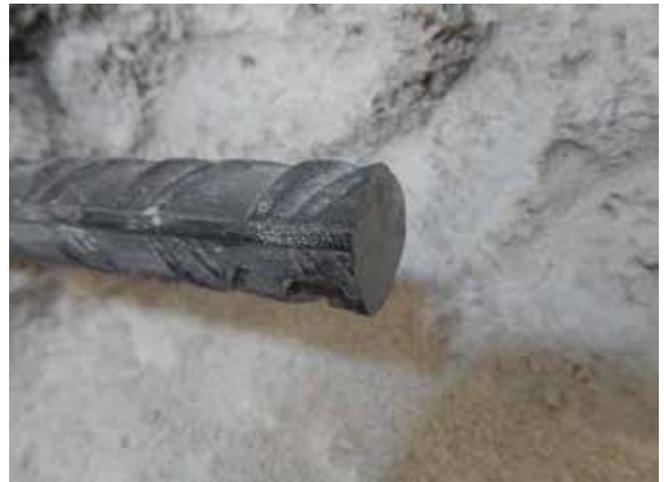
Foto 40. Resultado tras el cepillado

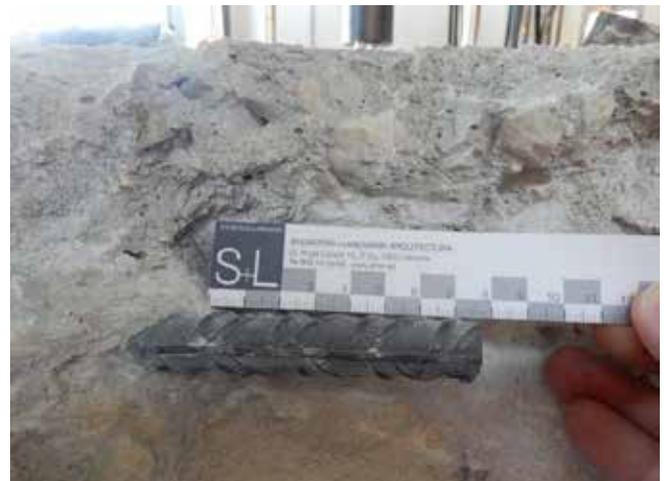
Foto 41. Detalle del extremo tras el cepillado

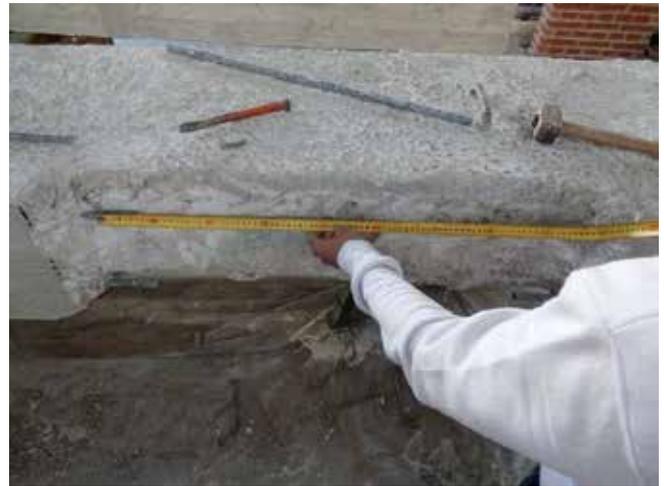
Foto 42. Comprobación longitud de solape

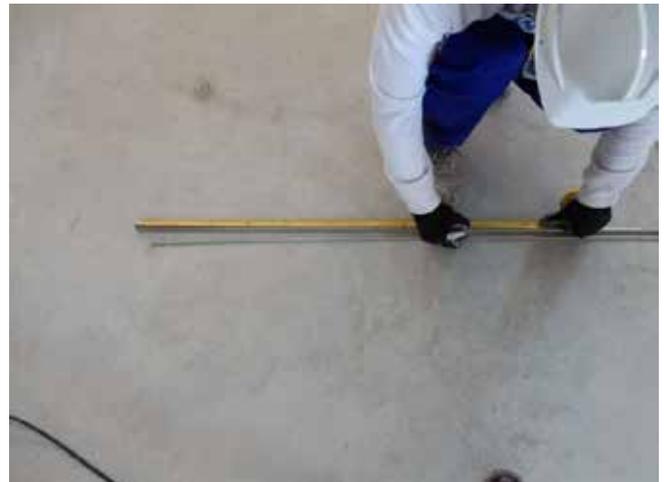
Foto 43. Medición y replanteo nueva barra

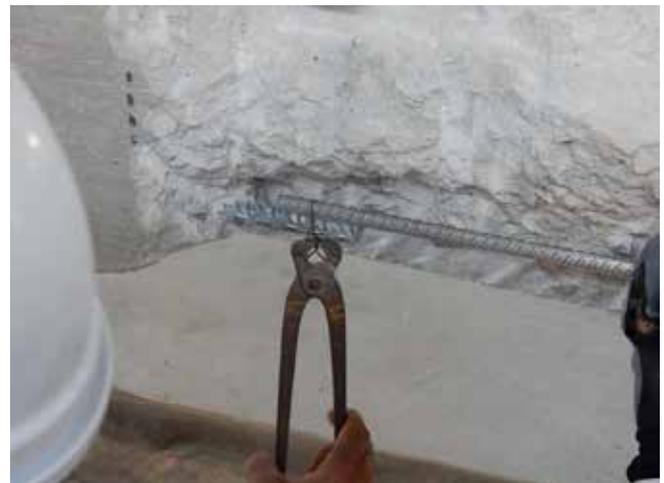
Foto 44. Preparación corte nueva barra

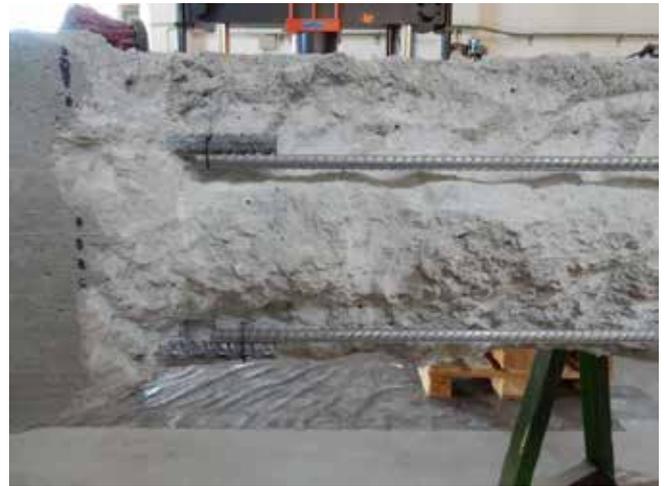
Foto 45. Presentación y anclaje de la barra sobre anclajes

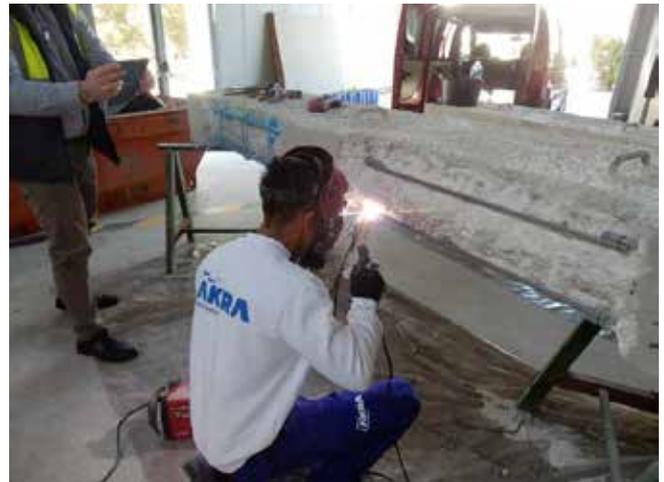
Foto 46. Barras ancladas

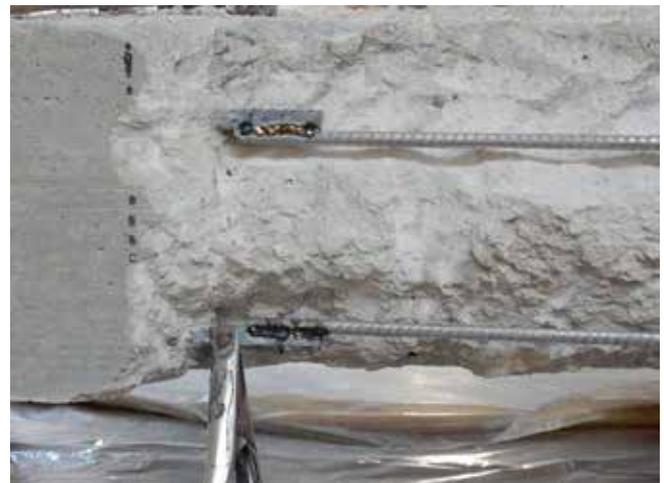
Foto 47. Proceso de soldado de las barras

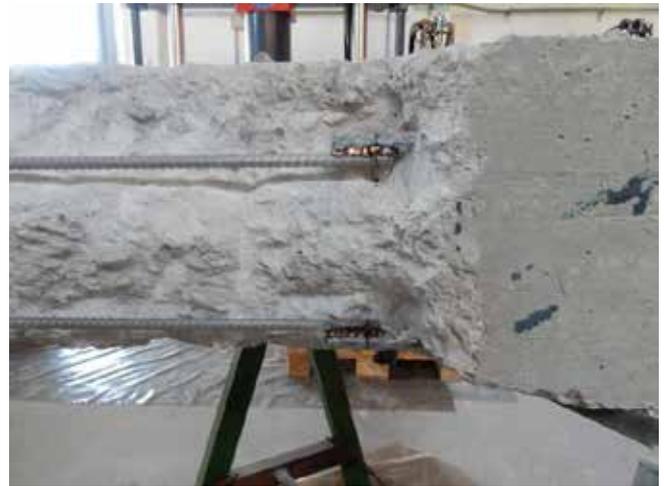
Foto 48. Resultado tras la soldadura

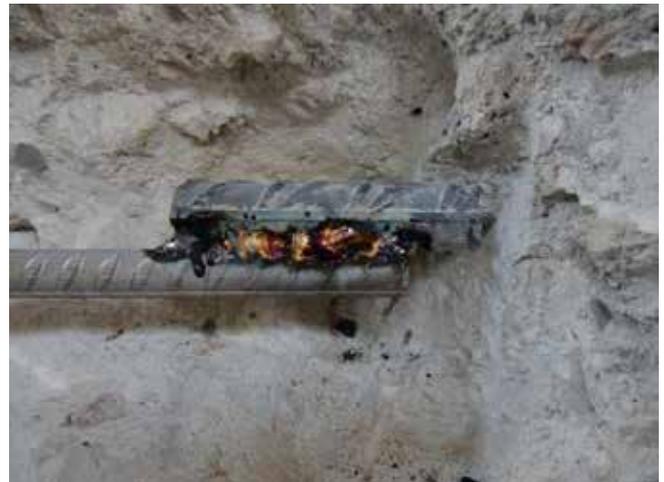
Foto 49. Resultado tras la soldadura

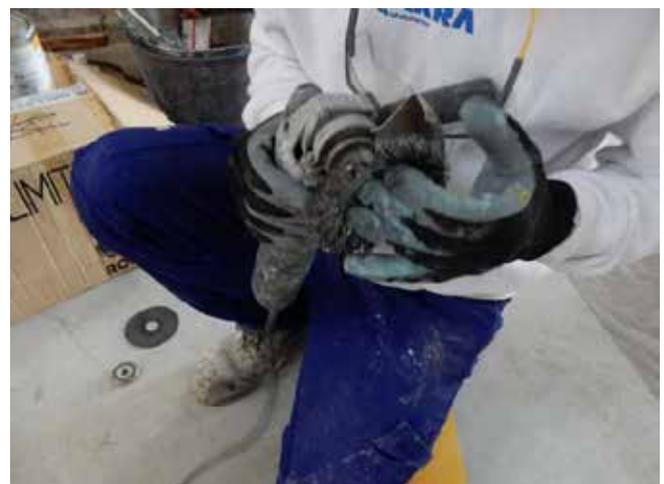
Foto 50. Detalle tras la soldadura

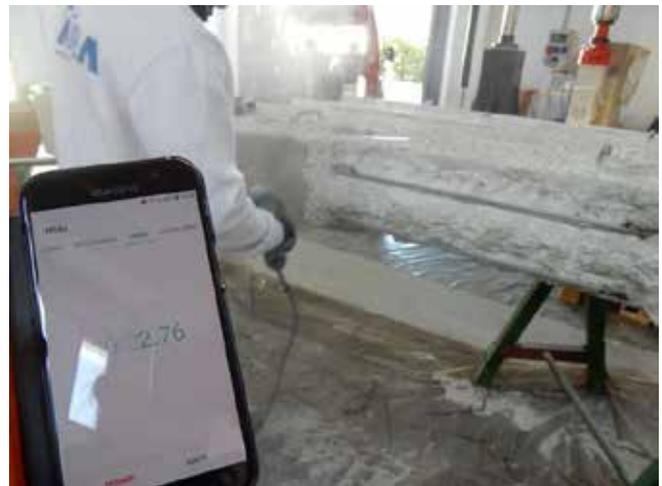
Foto 51. Preparación del cepillo

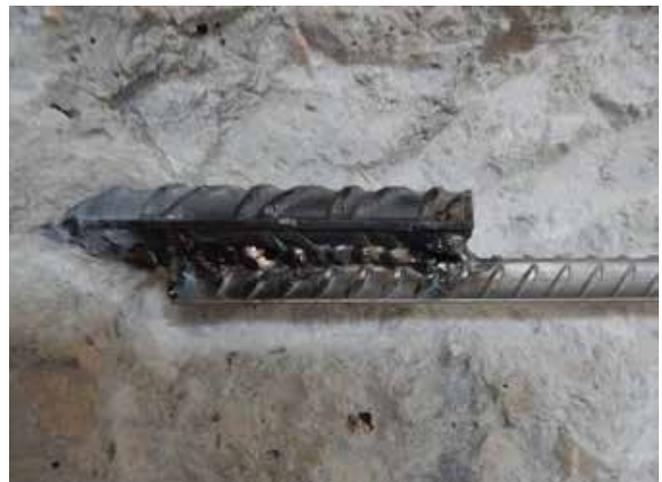
Foto 52. Cepillado

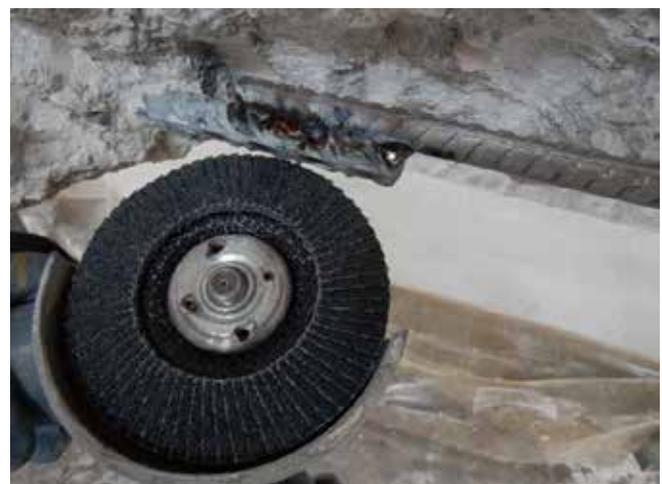
Foto 54. Preparación del lijado

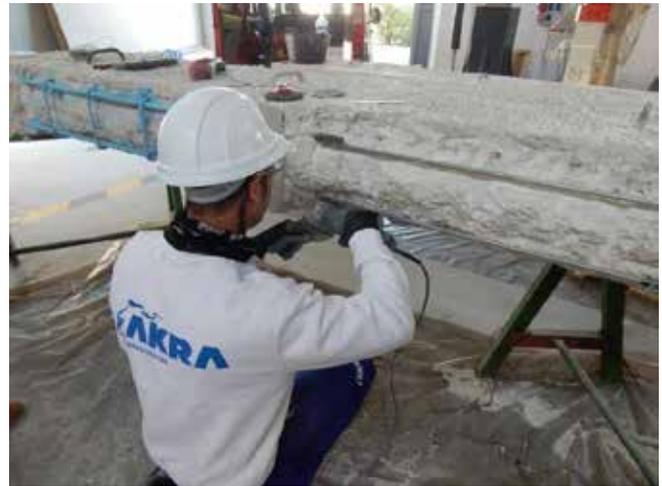
Foto 55. Lijado de las soldaduras

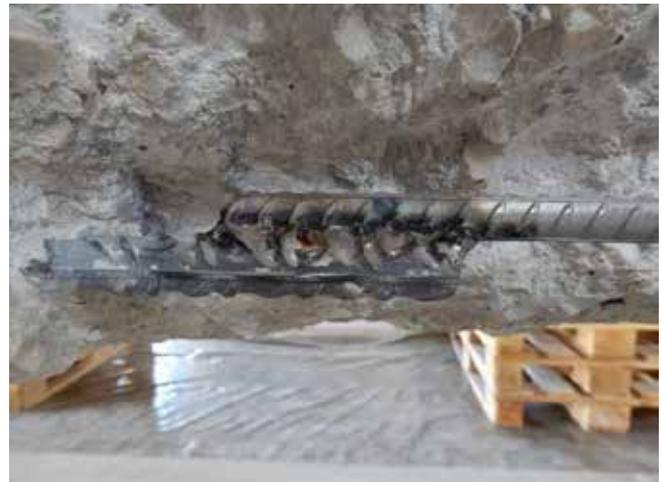
Foto 56. Resultado

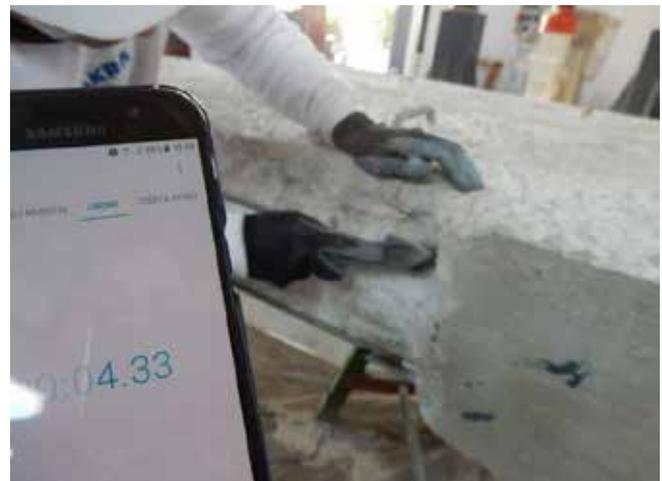
Foto 57. Nuevo cepillado

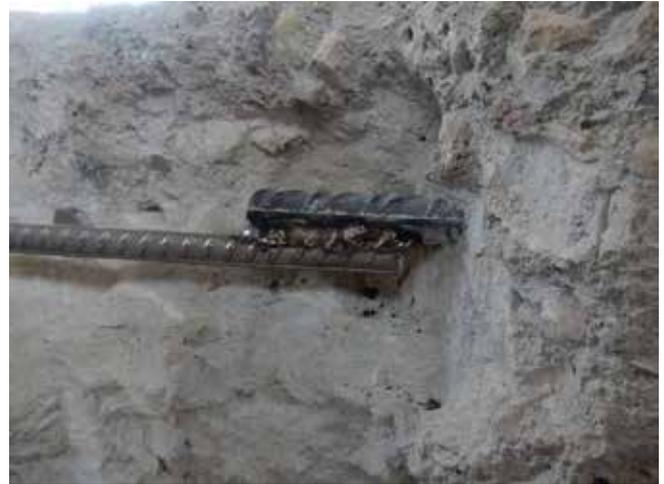
Foto 58. Tras el cepillado

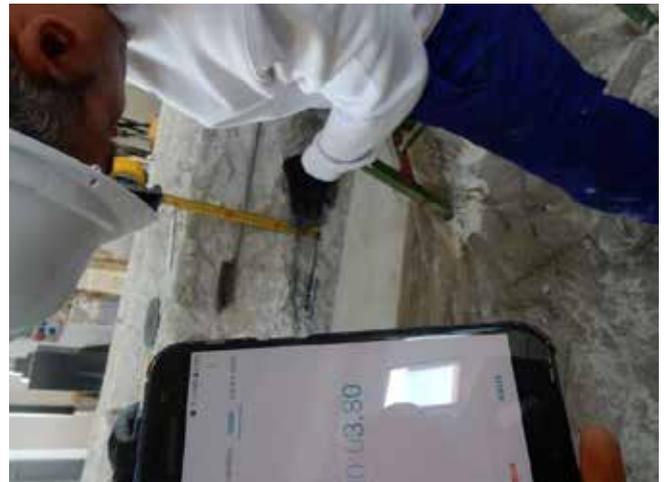
Foto 59. Medición estribos

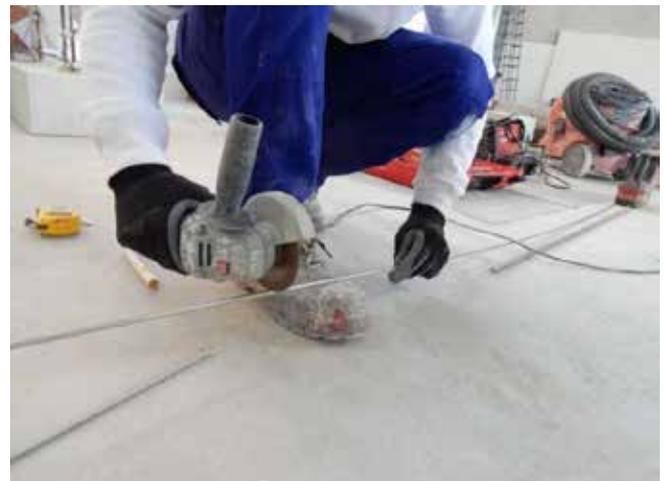
Foto 60 Corte de los estribos

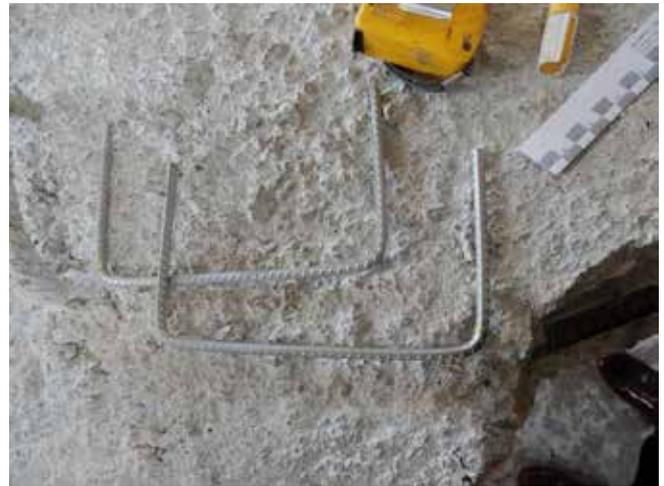
Foto 61. Estribos ya preparados

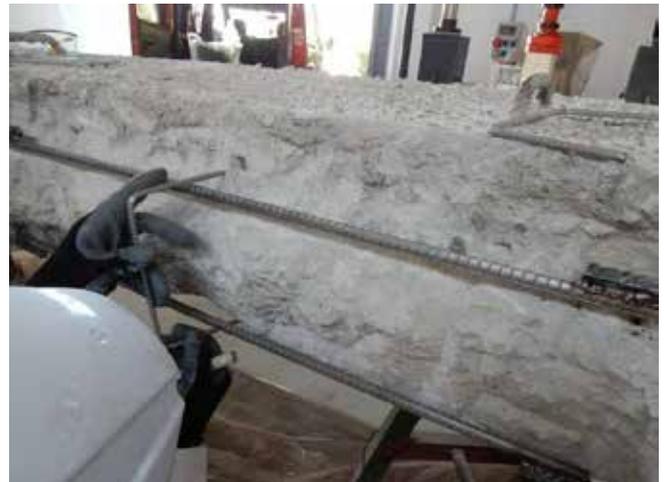
Foto 62. Presentación de los estribos para fijar posición taladros

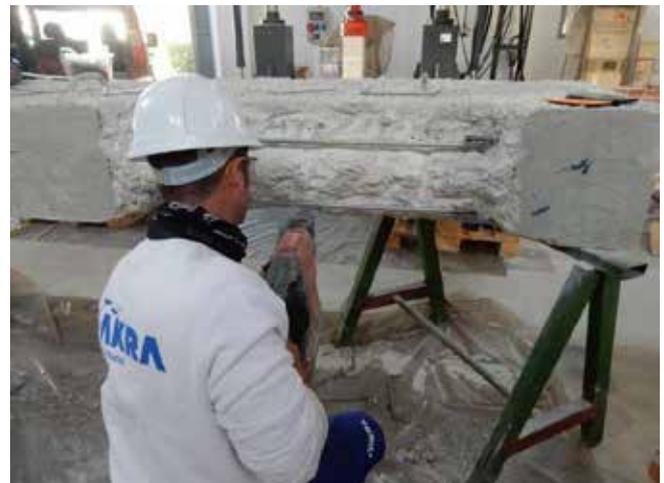
Foto 63. Ejecución de los taladros

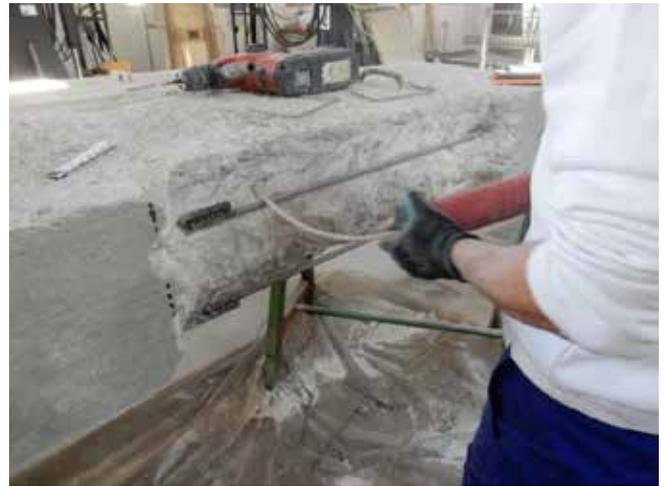
Foto 64. Limpieza de los taladros por soplado

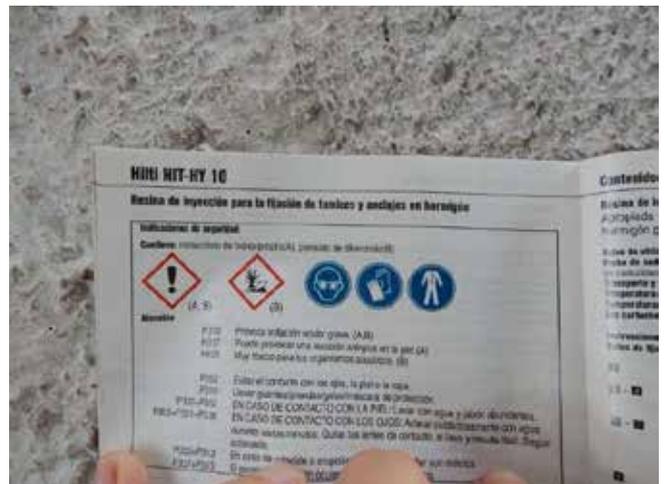
Foto 65. Producto a inyectar

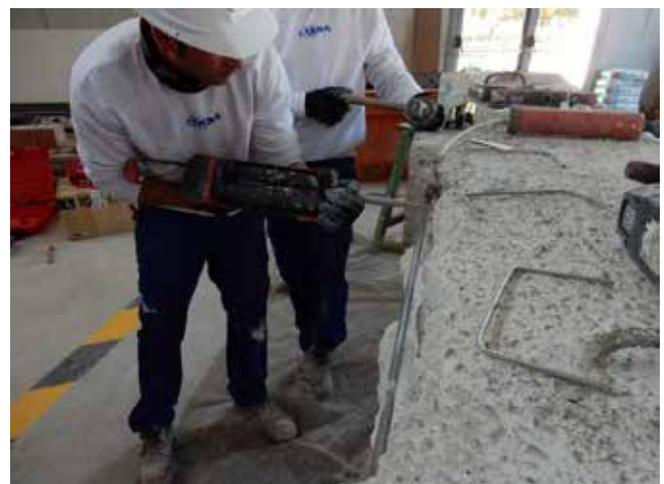
Foto 66. Proceso de inyección

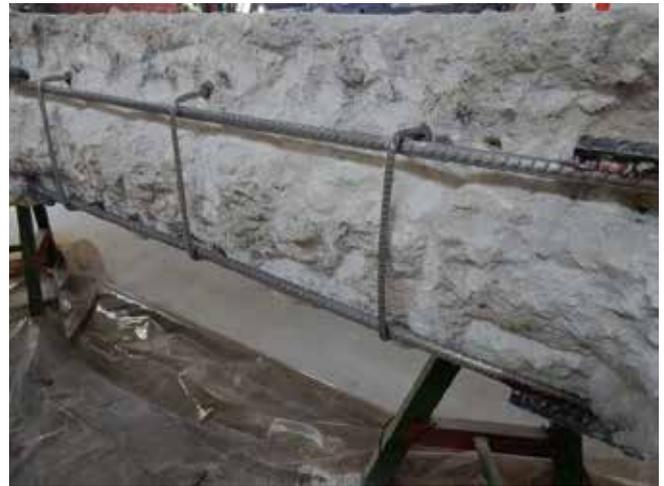
Foto 67. El producto debe rebosar

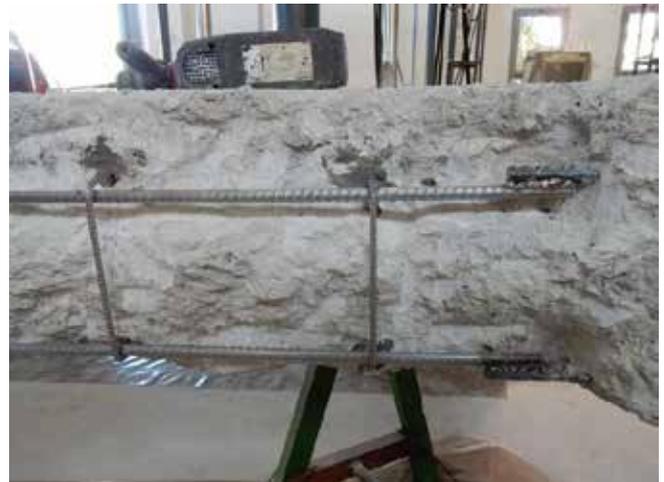
Foto 68. Resultado tras inyección y colocación estribos

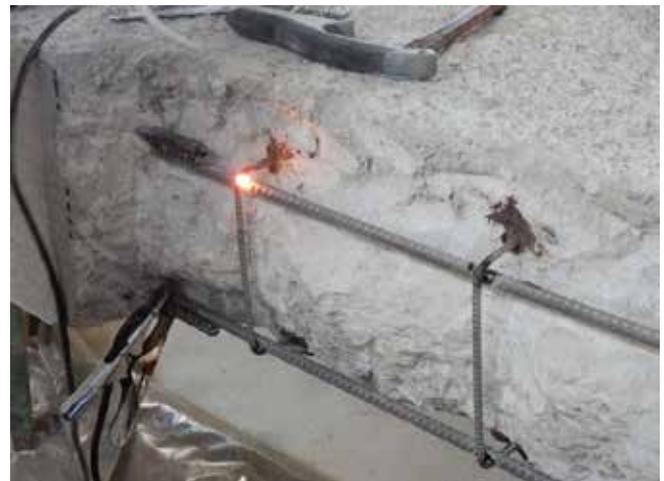
Foto 69. Punto de soldadura entre armadura y estribos

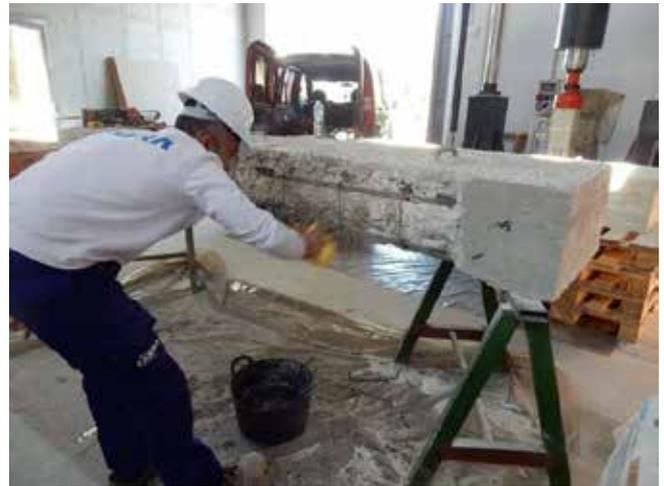
Foto 70. Limpieza del hormigón

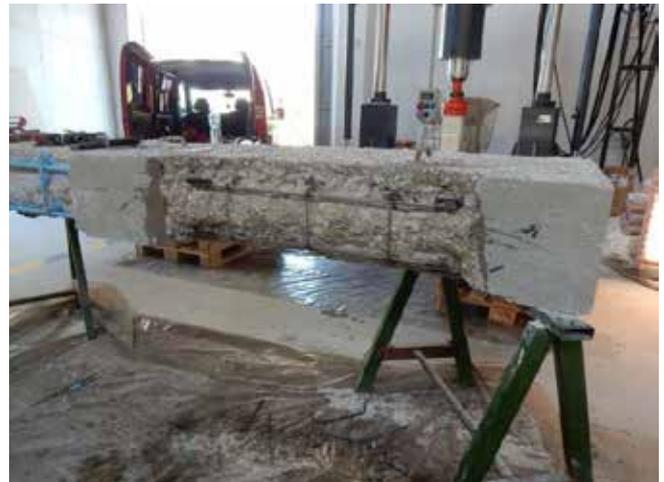
Foto 71. resultado de la limpieza

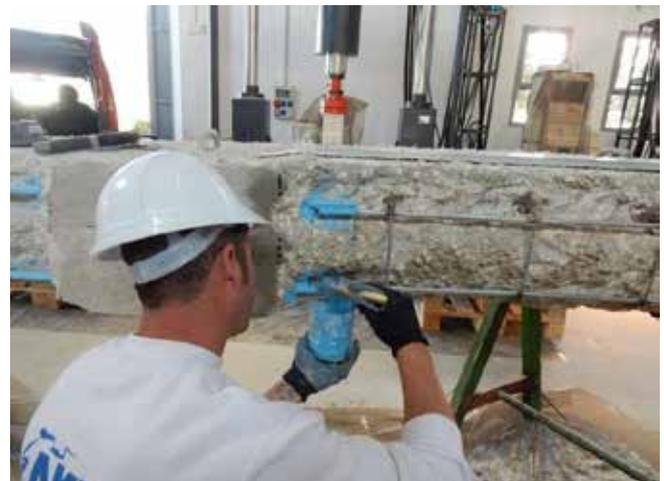
Foto 72. Inicio aplicación protección anticorrosión

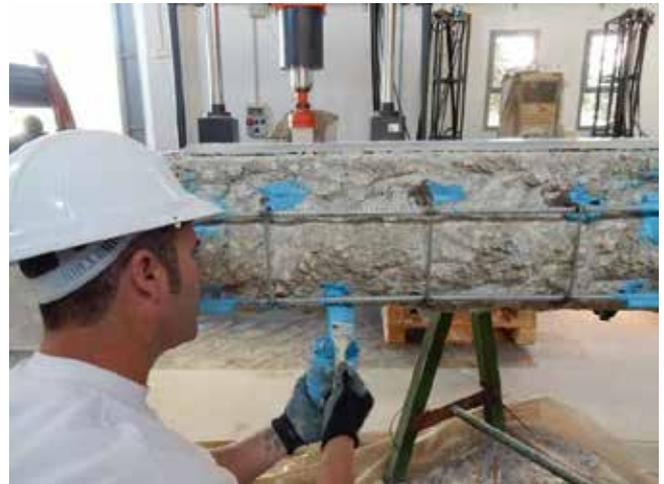
Foto 73. Aplicación protección anticorrosión

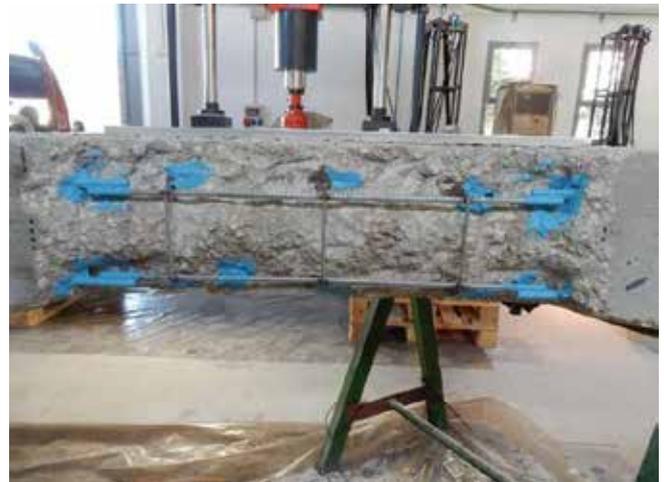
Foto 74. Resultado aplicación protección anticorrosión

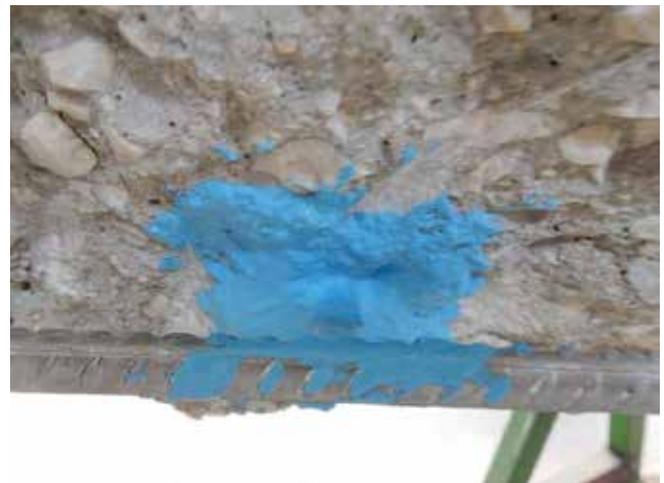
Foto 75. Detalle aplicación protección anticorrosión

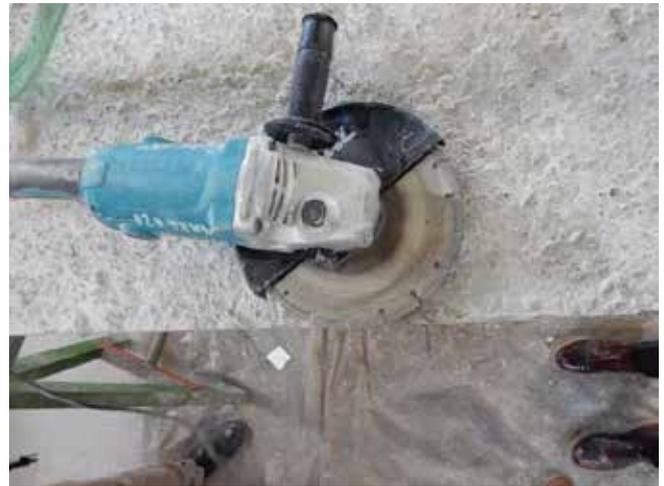
Foto 76. Sierra de disco

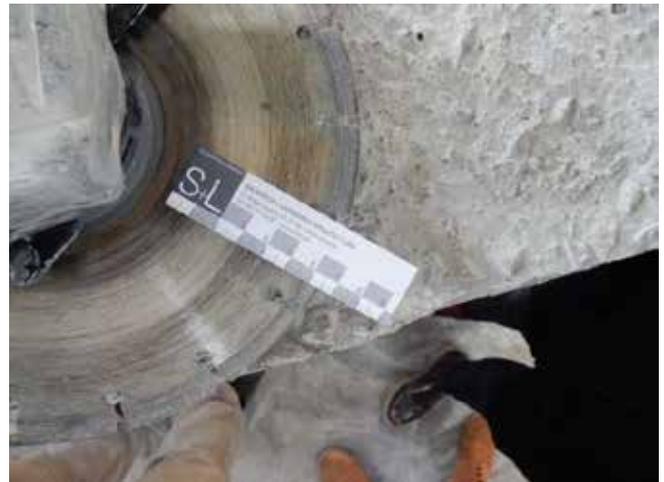
Foto 77. Medida de la hoja de la sierra

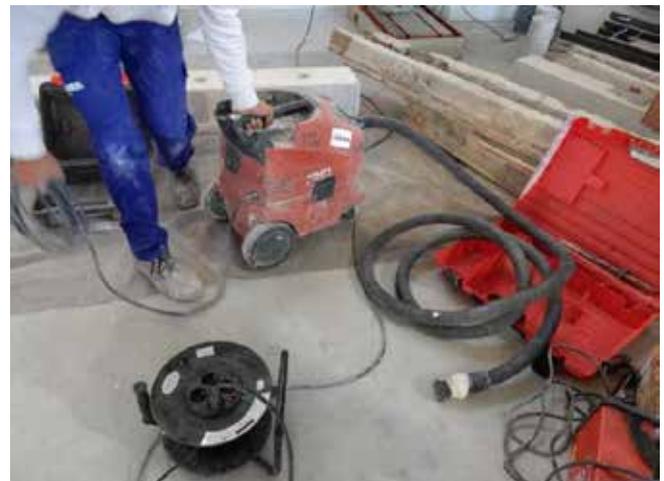
Foto 78. Aspirador

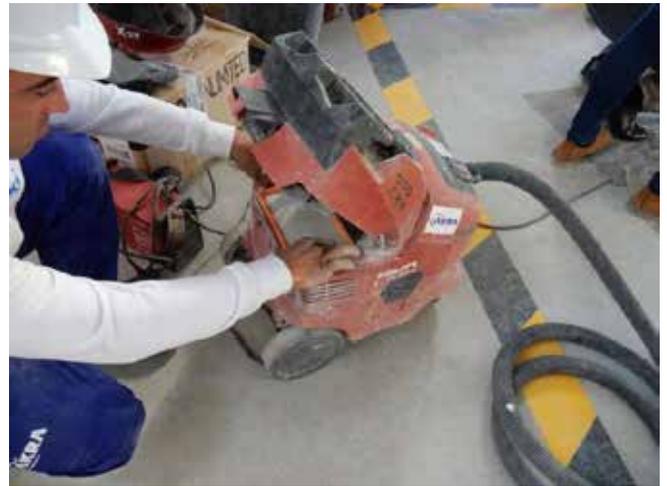
Foto 79. Preparación del aspirador

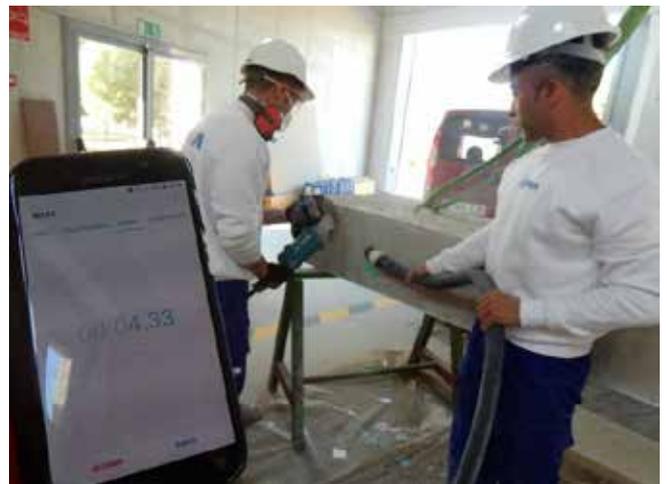
Foto 80. Corte del hormigón

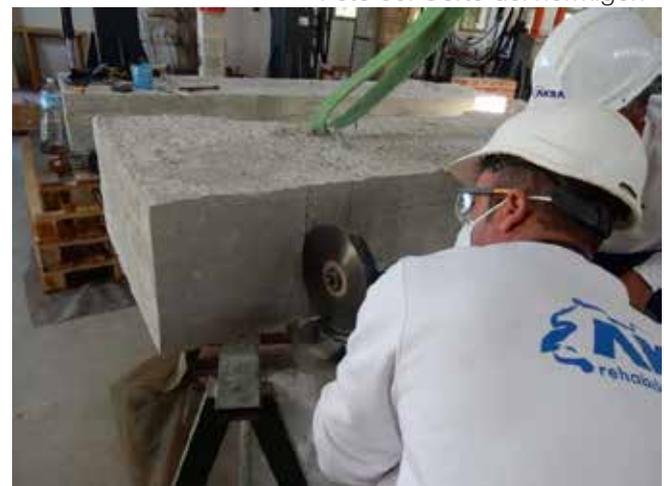
Foto 81. Corte del hormigón

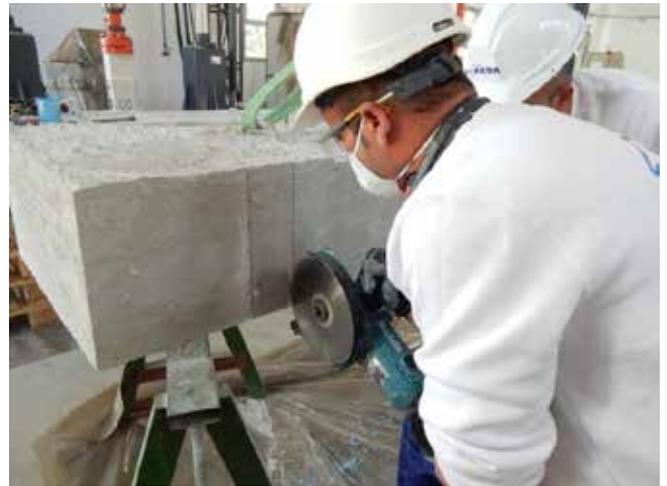
Foto 82. Corte del hormigón

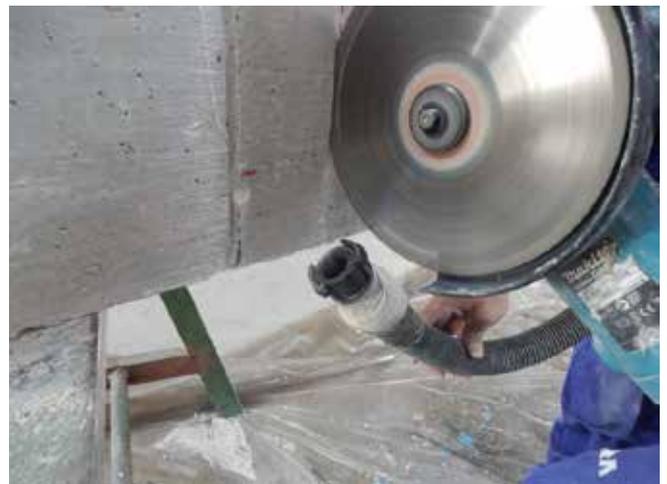
Foto 83. Corte del hormigón. Particular de la aspiración

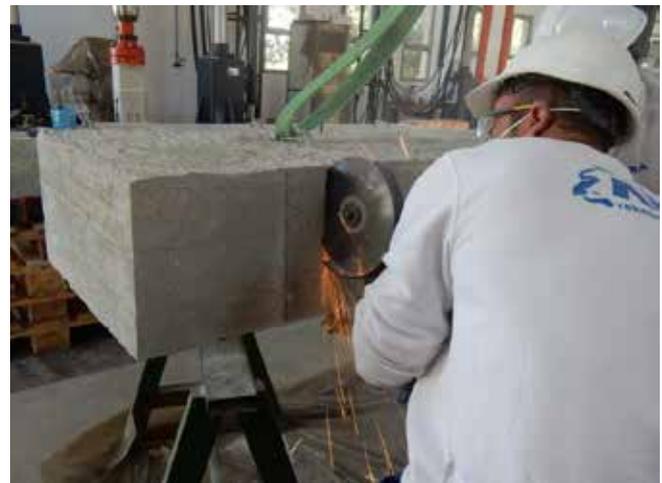
Foto 84. Corte del hormigón

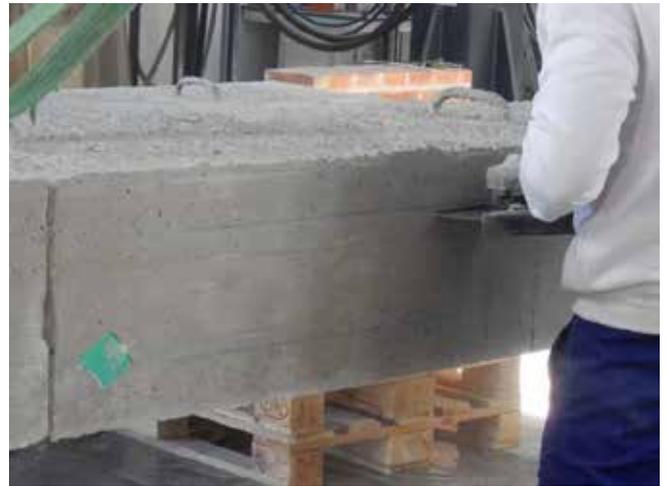
Foto 85. Corte del hormigón

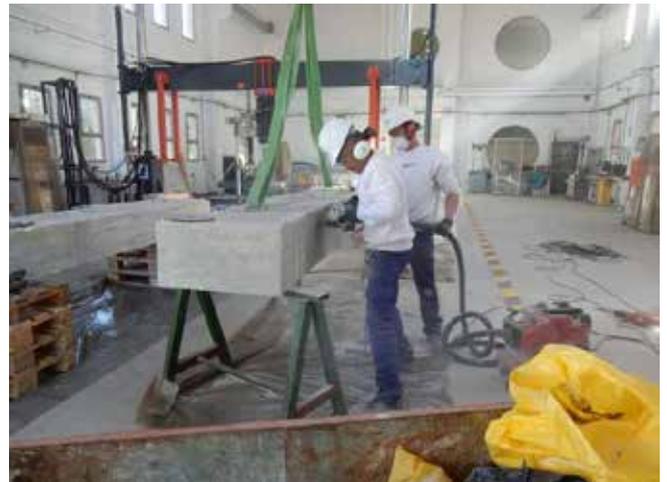
Foto 86. Corte del hormigón

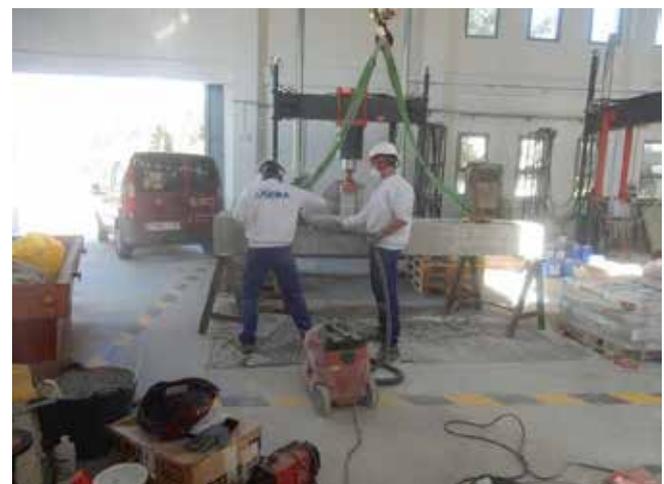
Foto 87. Corte del hormigón

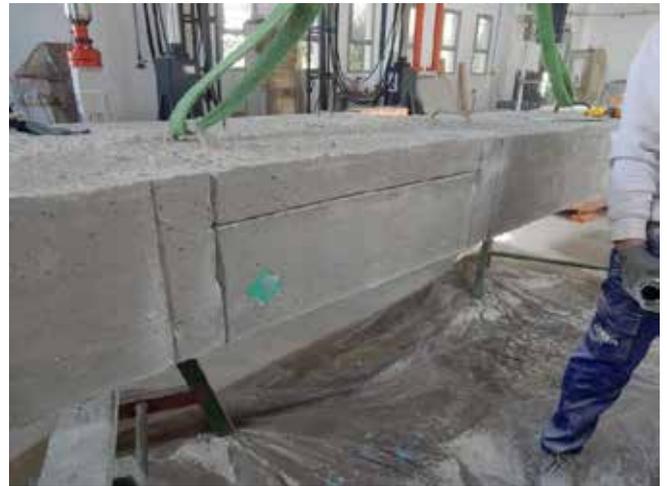
Foto 88. Corte del hormigón.

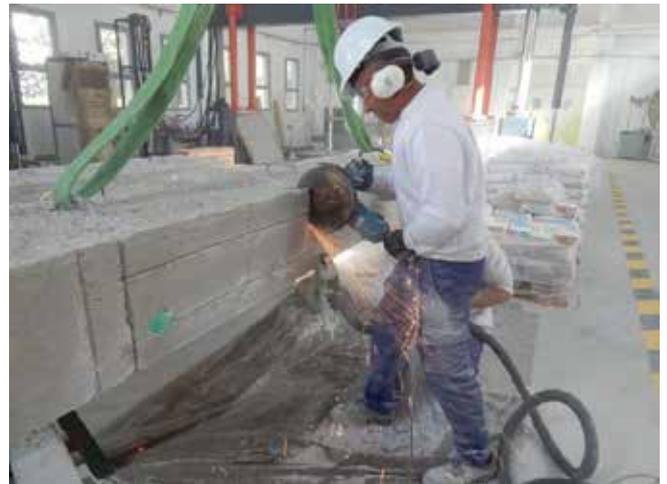
Foto 89. Corte del hormigón

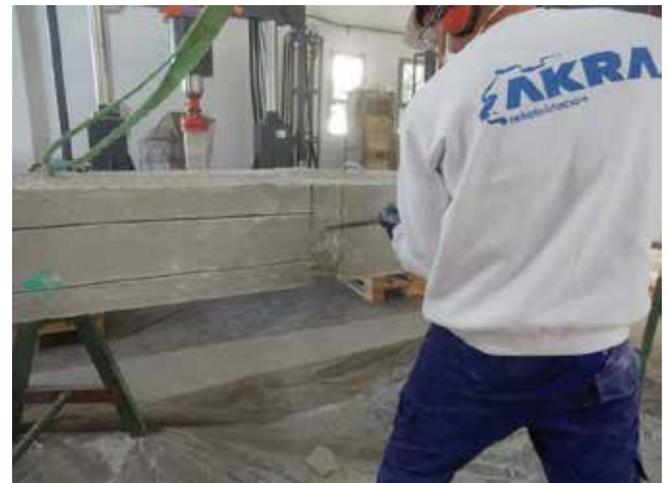
Foto 90. Picado del hormigón

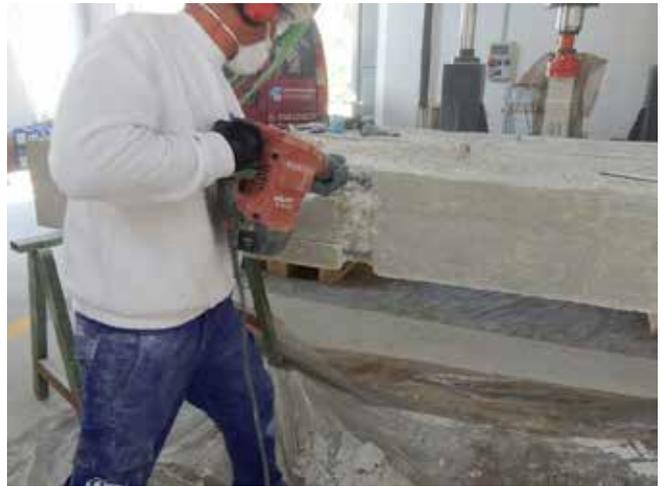
Foto 91. Picado del hormigón

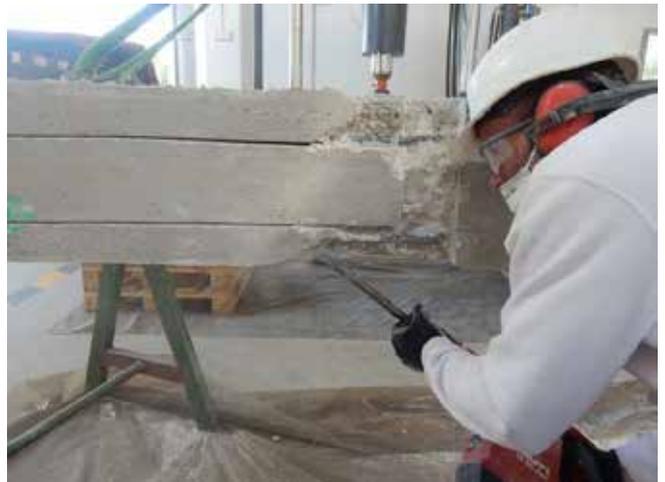
Foto 92. Picado del hormigón

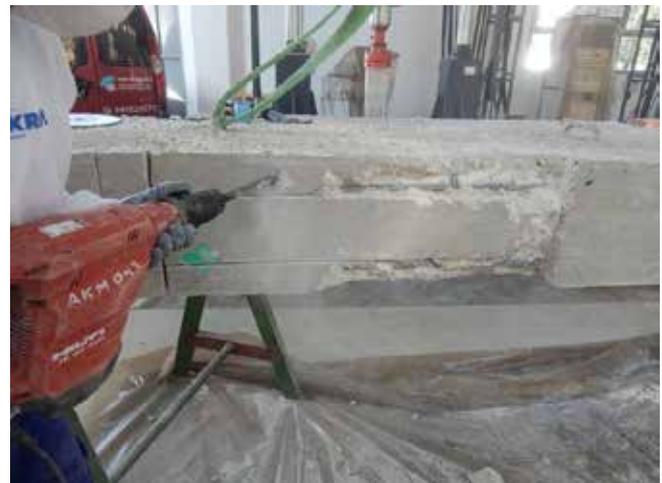
Foto 93. Picado del hormigón
