CEDINOX. INFORME DEFINITIVO REBARINOX

NOV 2019

ASISTENCIA CIENTIFICO-TECNICA UNIVERSIDAD DE ALICANTE

ASOCIACIÓN PARA LA INVESTIGACIÓN Y DESARROLLO DEL ACERO INOXIDABLE

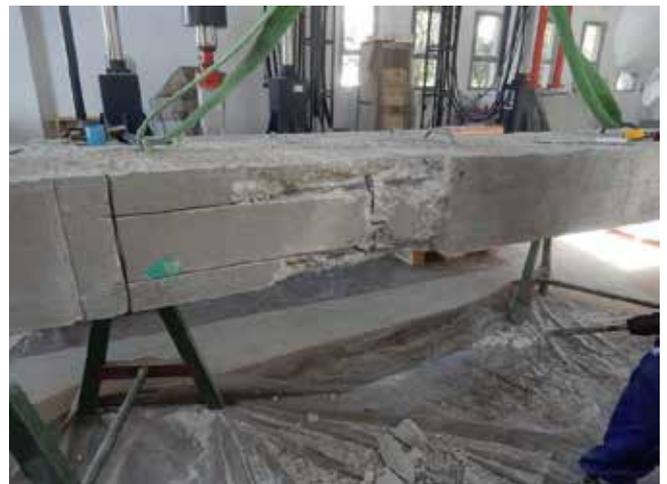
Foto 94. Picado del hormigón

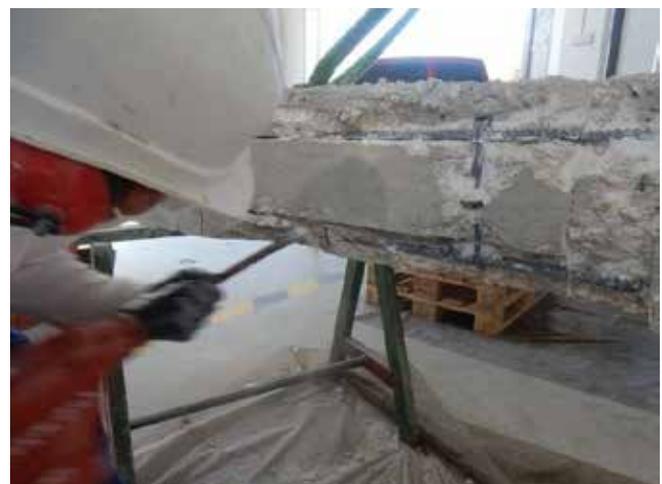
Foto 95. Picado del hormigón

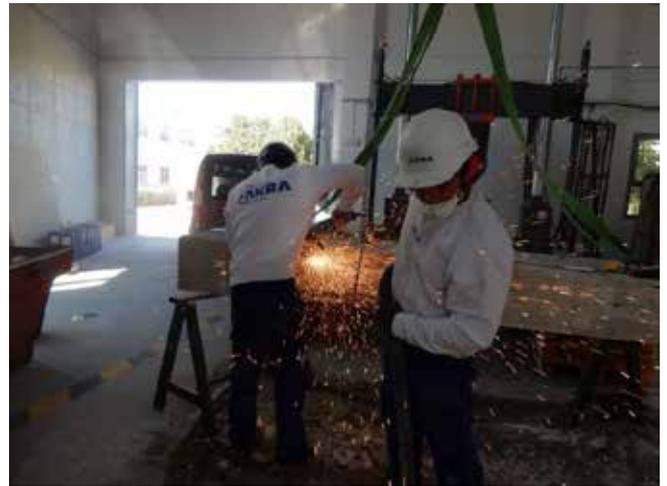
Foto 96. Picado del hormigón

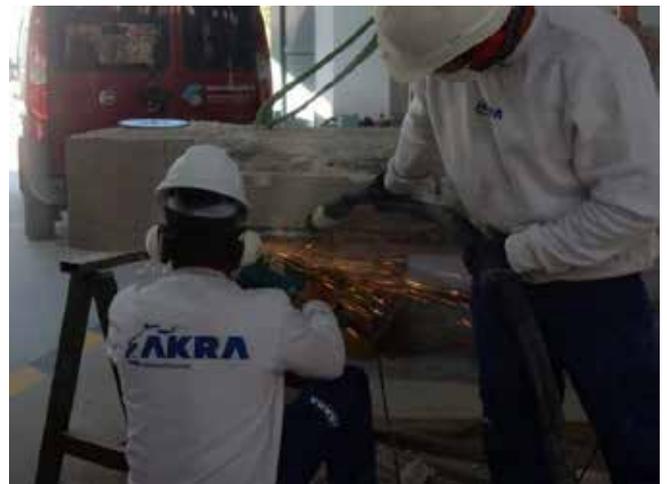
Foto 97. Corte de las armaduras

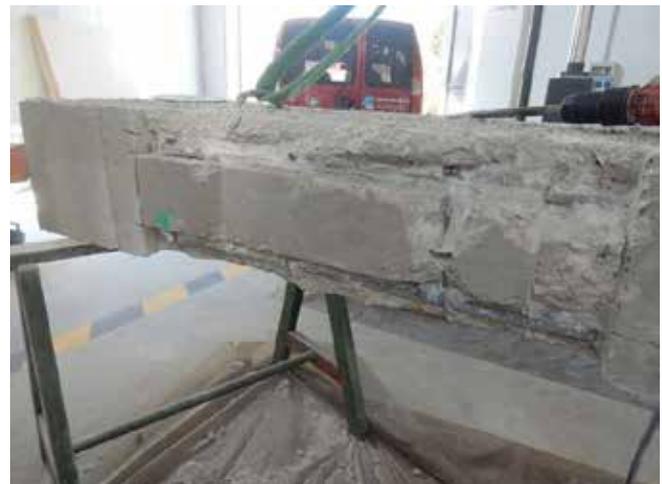
Foto 98. Corte de las armaduras

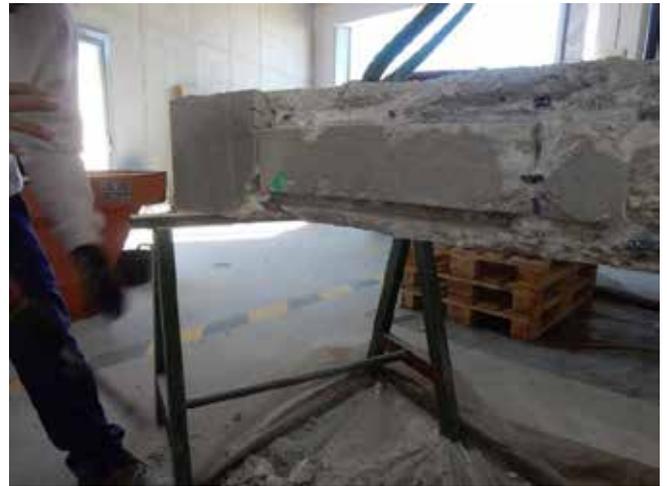
Foto 99. Fase intermedia

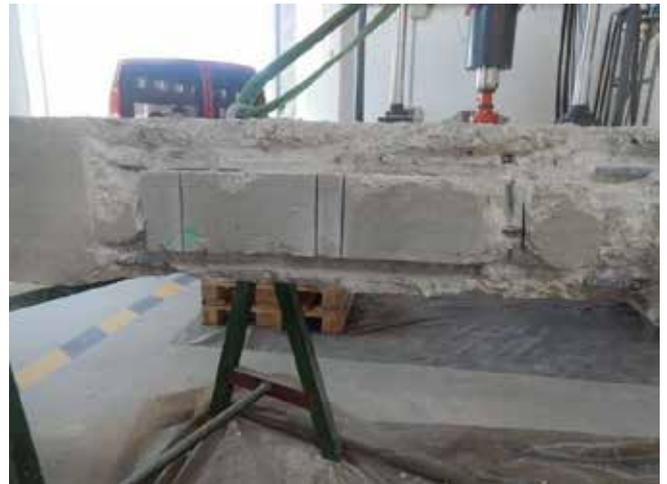
Foto 100. Fase intermedia

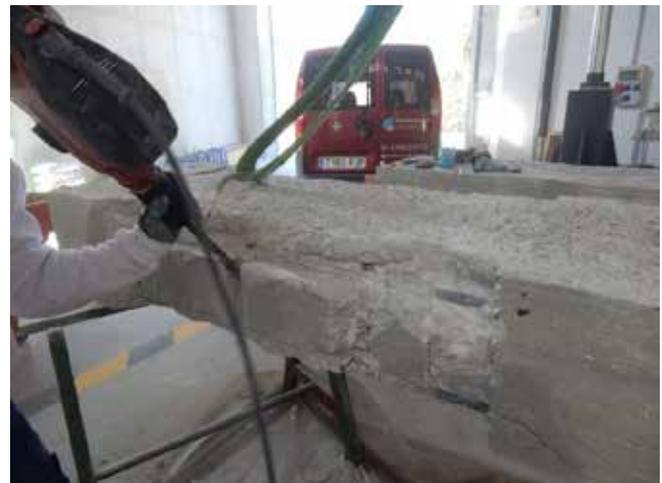
Foto 101. Corte zona estribos

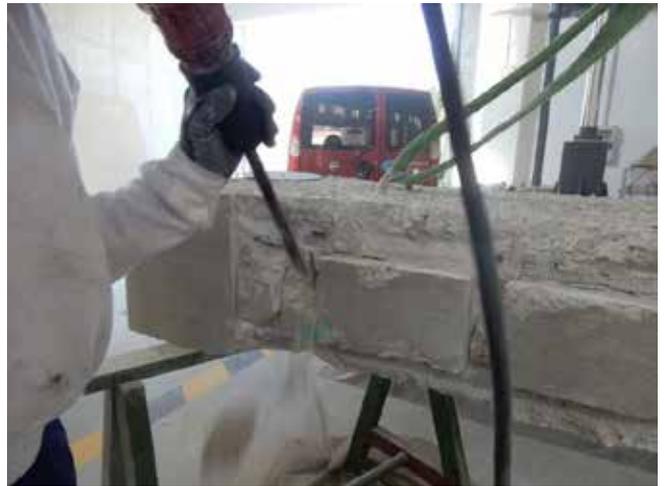
Foto 102. Picado del hormigón

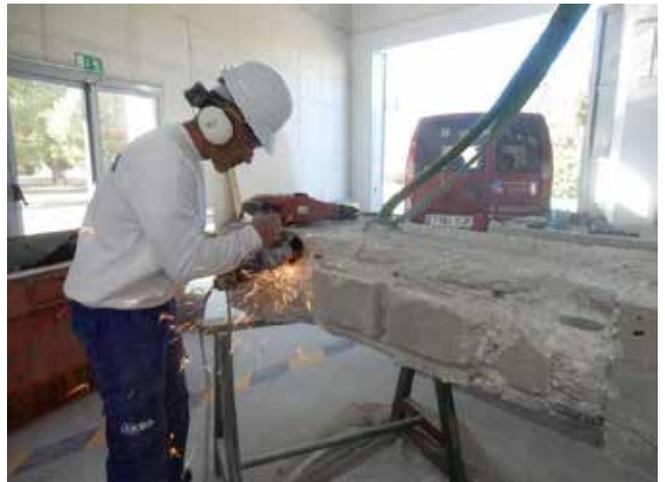
Foto 103. Picado del hormigón

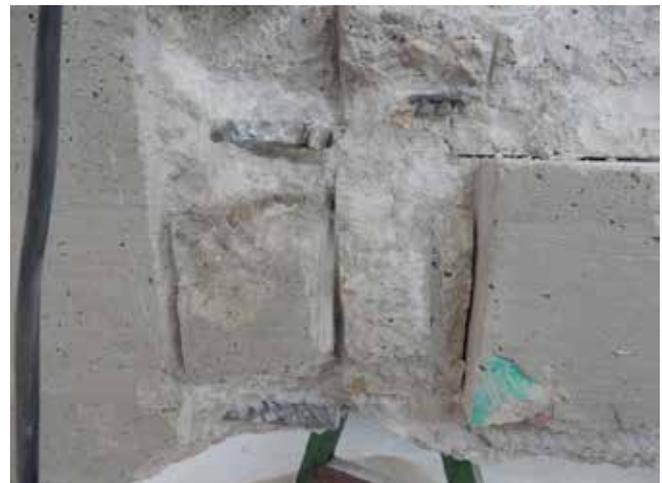
Foto 104. Corte armadura

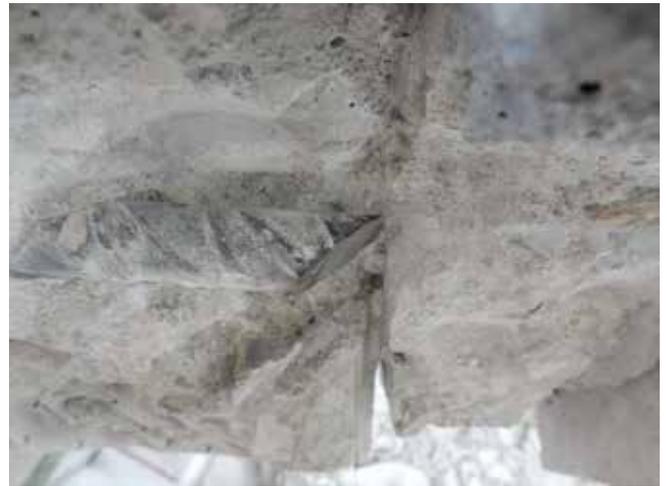
Foto 105. Resultado corte armaduras

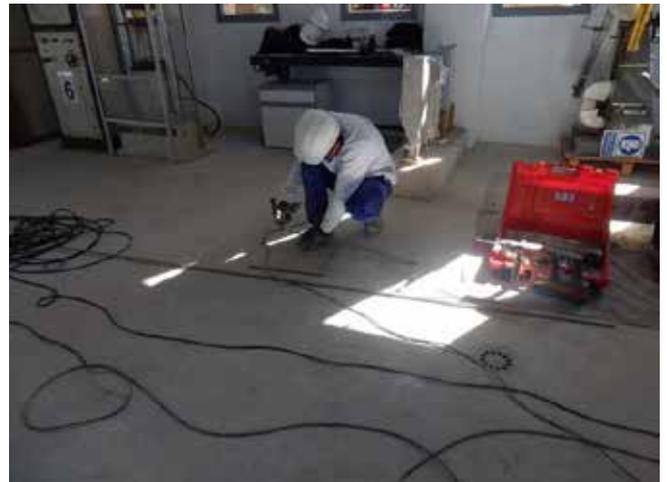
Foto 106. Tratamiento del corte de las armaduras

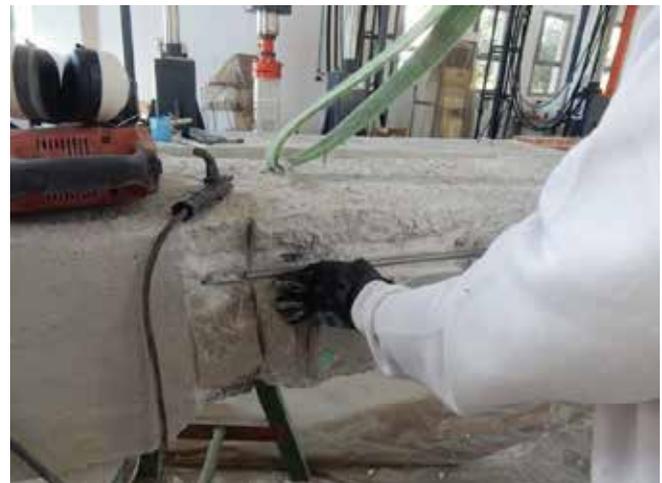
Foto 107. Preparación nueva armadura

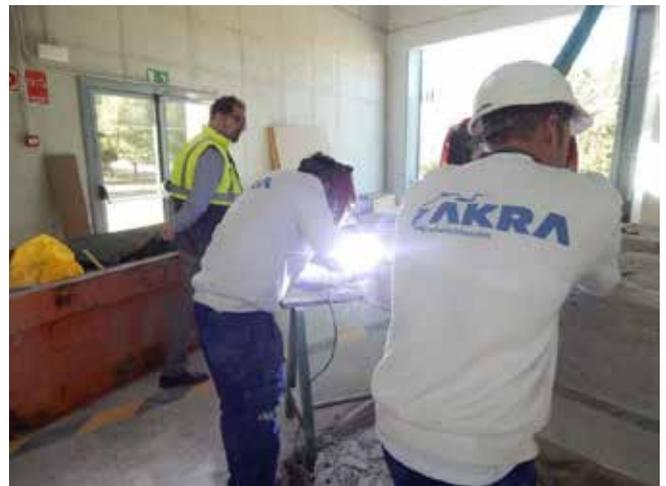
Foto 108. Presentación de las barras a testa

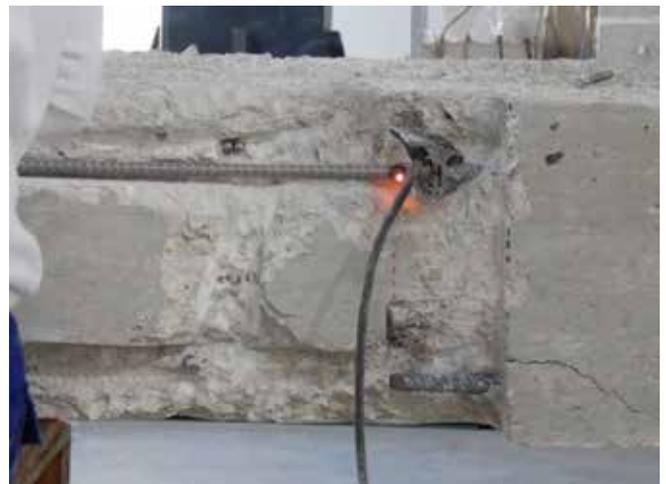
Foto 109. Soldado de las barras

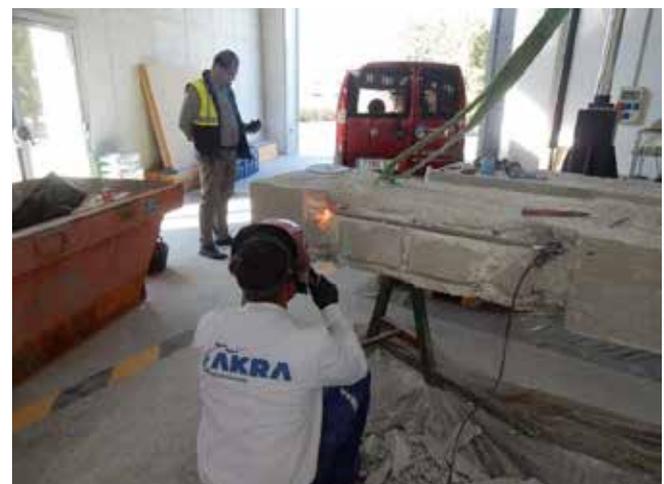
Foto 110. Soldado de las barras

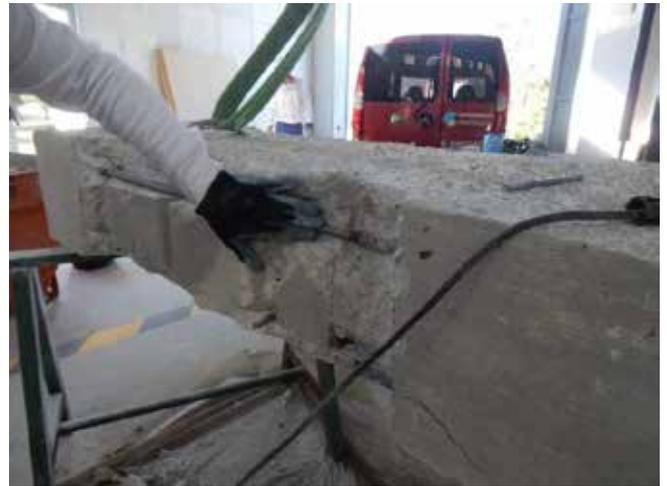
Foto 111. Soldado de las barras

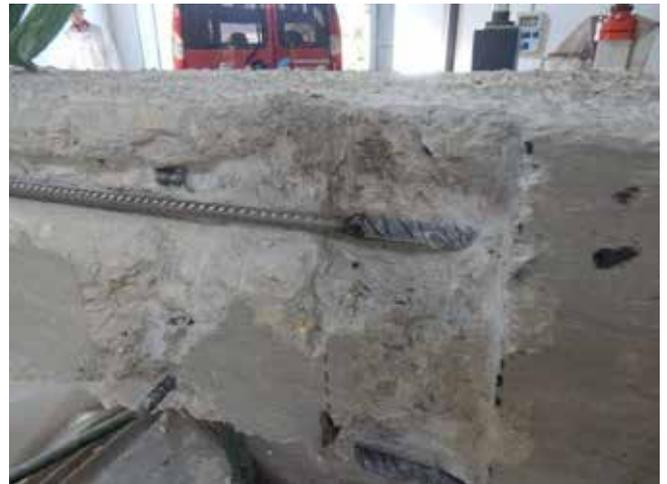
Foto 112. Soldado de las barras a testa

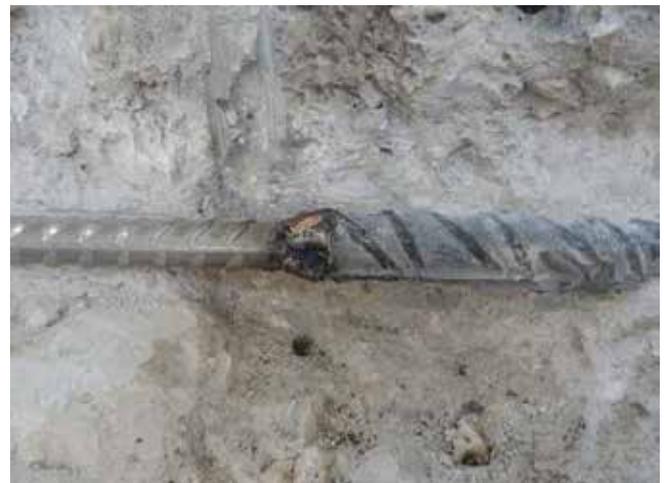
Foto 113. Resultado de la soldadura a testa
